PROYECTO DE RESTAURACION DE LA IGLESIA DE SANTA MARIA DE ELCHE

Arquitecto: ANTONIO SERRANO PERAL

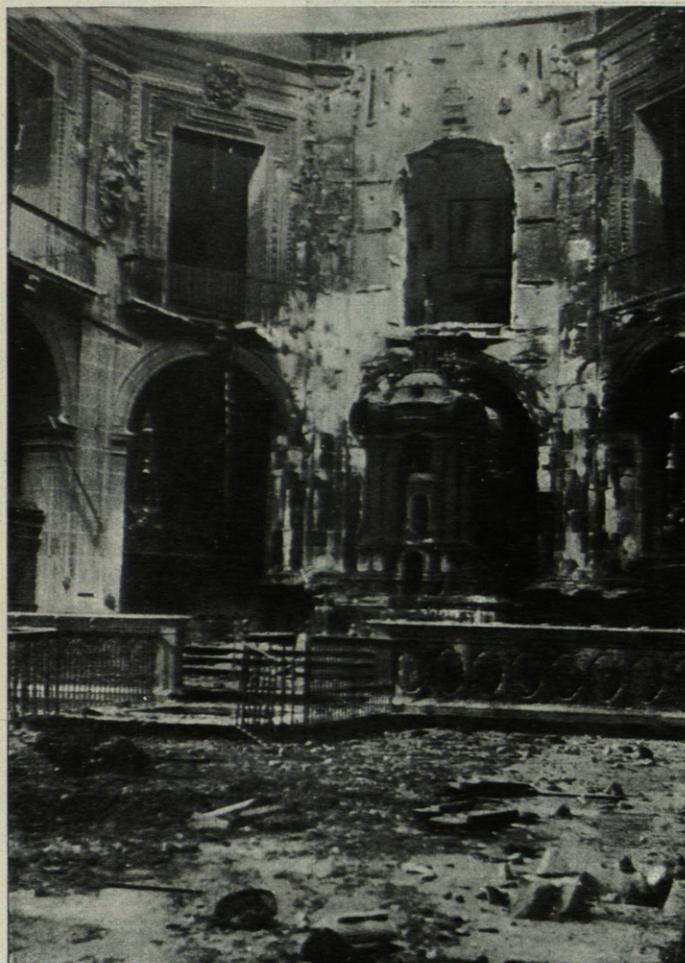
Estado en que quedó el Presbiterio y retablo mayor después del incendio de 1936.

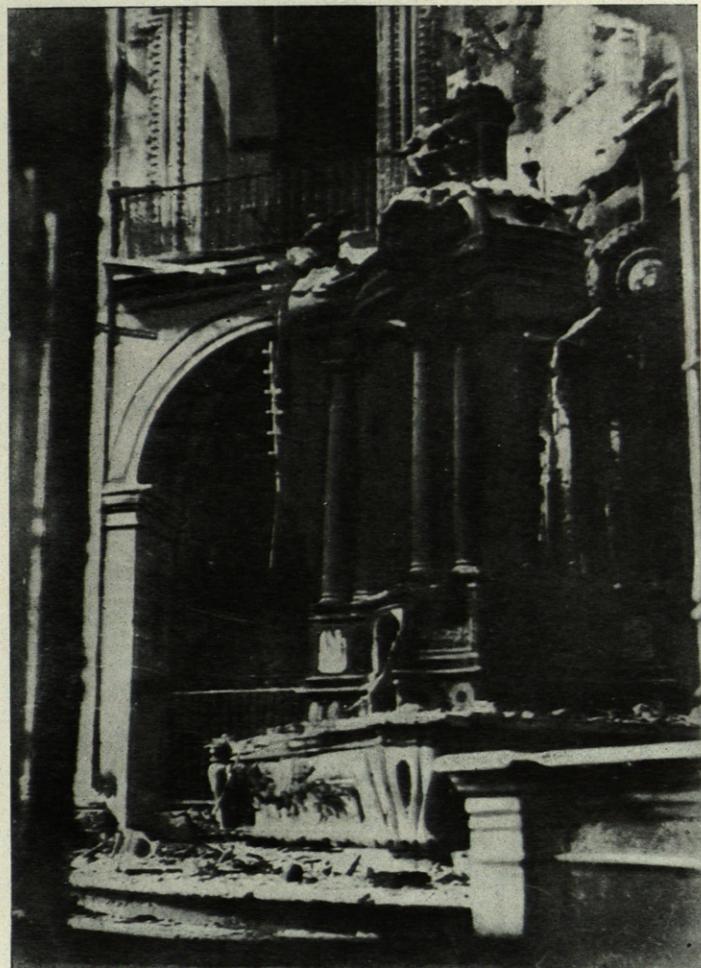
Estado en que quedó el Tabernáculo y altar, obras maestras de Jaime Bort, después del incendio.

Se ha protegido el tabernáculo, para conservar lo que queda de aquella famosa obra de Jaime Bort, construida en Génova.

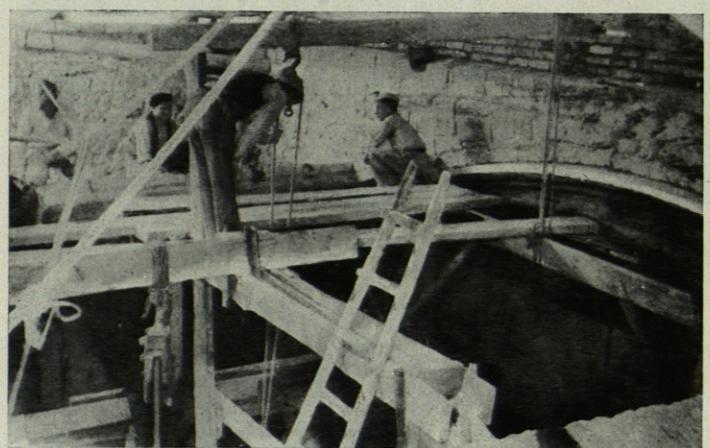
Preparación de las cimbras y reconstrucción de una bóveda del crucero.

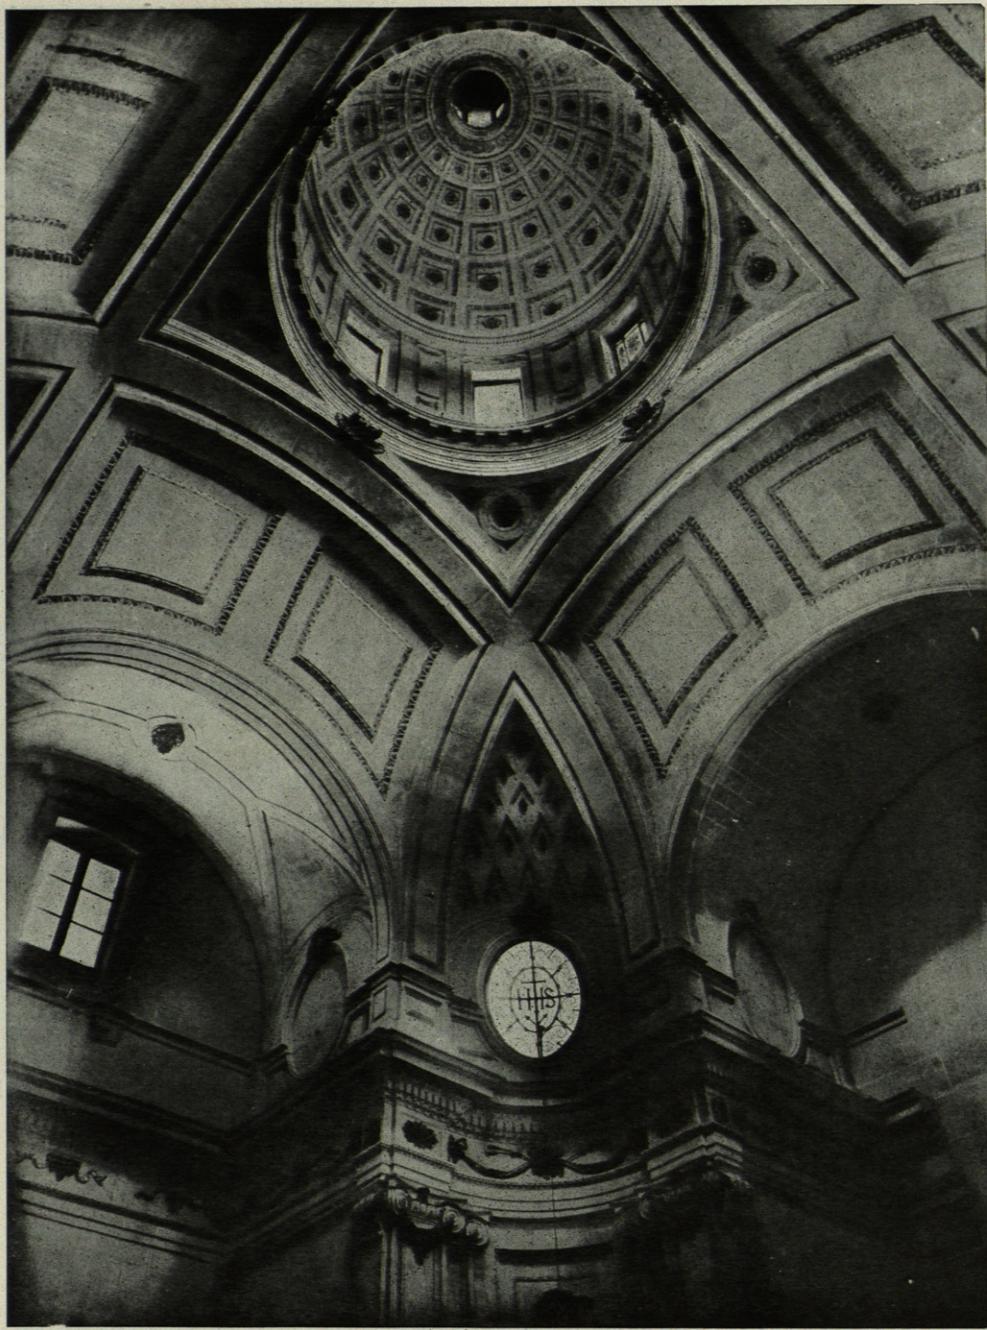
Aspecto de la cúpula y bóvedas de la Capilla de la Comunión después de la restauración que está efectuándose. En la parte derecha irá el altar y en los medallones, tallas que representan los Padres de la Iglesia.

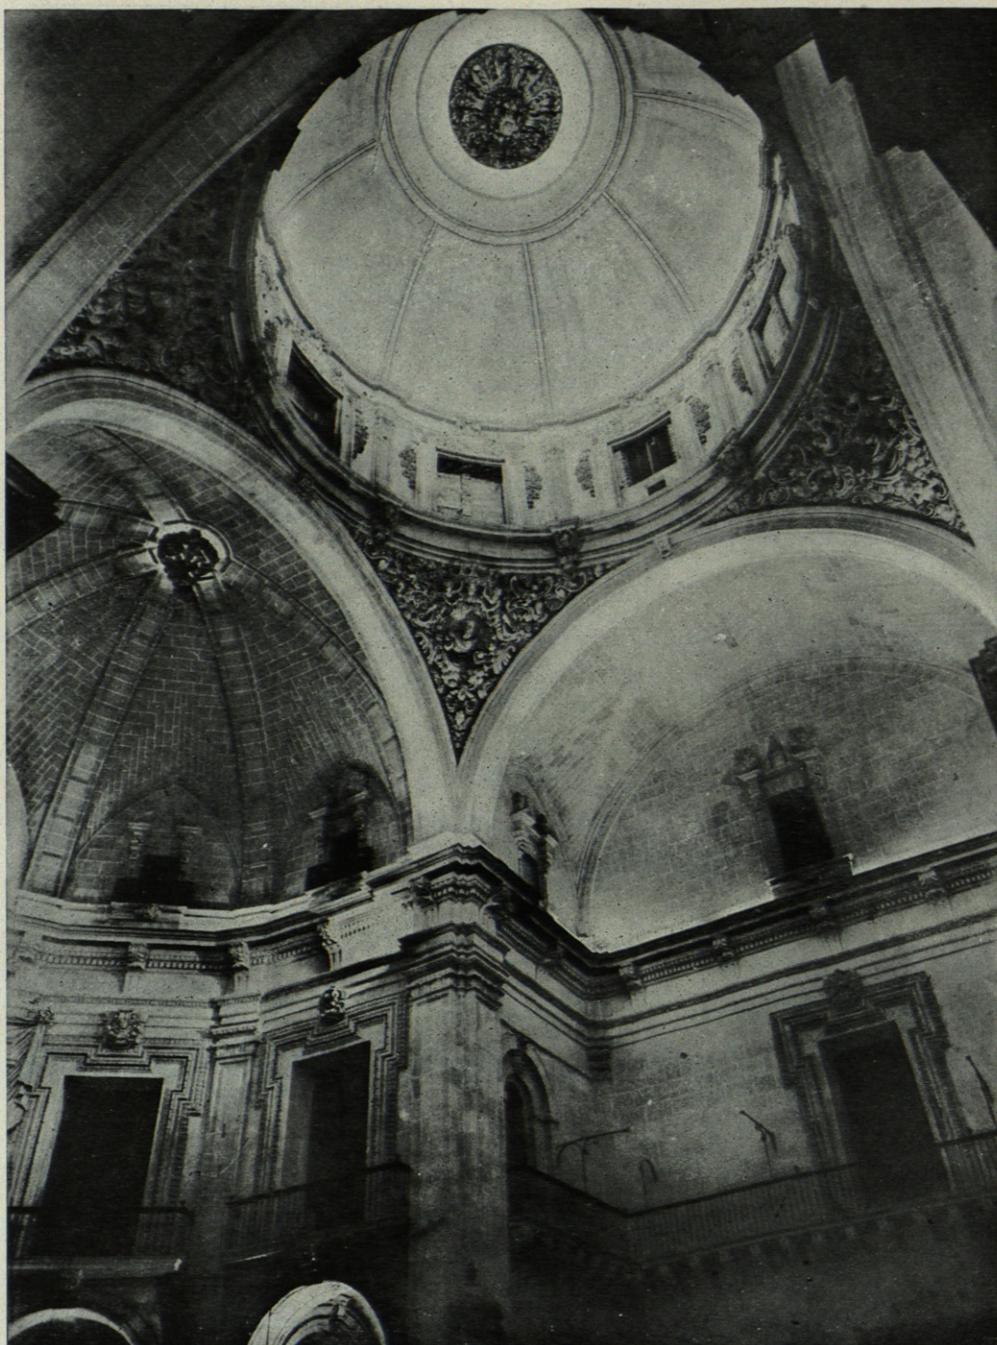
Aspecto de la gran cúpula iluminada después de la restauración.
