El Cimborio del Monasterio de San Lorenzo del Escorial

Arquitecto Anselmo Arenillas

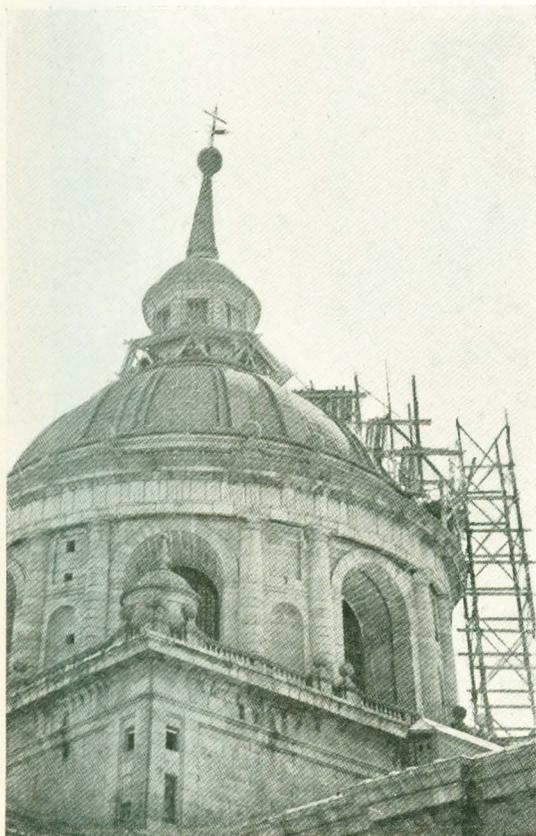
1

1. Alarmante posición de la aguja del cimborio, días antes de llegar a ella con el andamio del apeo. Peso aproximado total: 57 toneladas, distribuidas 54 en la aguja y 3 en la bola.
2. Reconstrucción del nabo de la aguja con un armado de 56 redondos de 20 mm.—3. El andamio apeo de la aguja en su conjunto.

Estas disquisiciones y el antipático efecto de la aguja doblada, más que inclinada, me hicieron observarla con mayor constancia que la impuesta por mi misión, y así llegué a comprobar que el movimiento progresaba sensiblemente, que la rotura de los sillares era continua y que la bola estaba, últimamente, desplazada de su plomo o vertical unos 80 cms., es decir, casi fuera de la base cuyo radio es de 1,15 m.

Cuando, autorizado para hacer la restauración, se armó el andamio-apeo y se llegó a la bola, pudo verse que el peligro fué gravísimo: la aguja había sido zunchada y atirantada en épocas anteriores, la última a mediados del 800, y ahora estaban rotos los sillares, desenganchados los tirantes y partido a lo largo el vástago o nabo que sujetaba la bola. Unas horas más en llegar a sujetarla, un vendaval inoportuno, cualquier incidente, y la aguja habría venido a tierra.

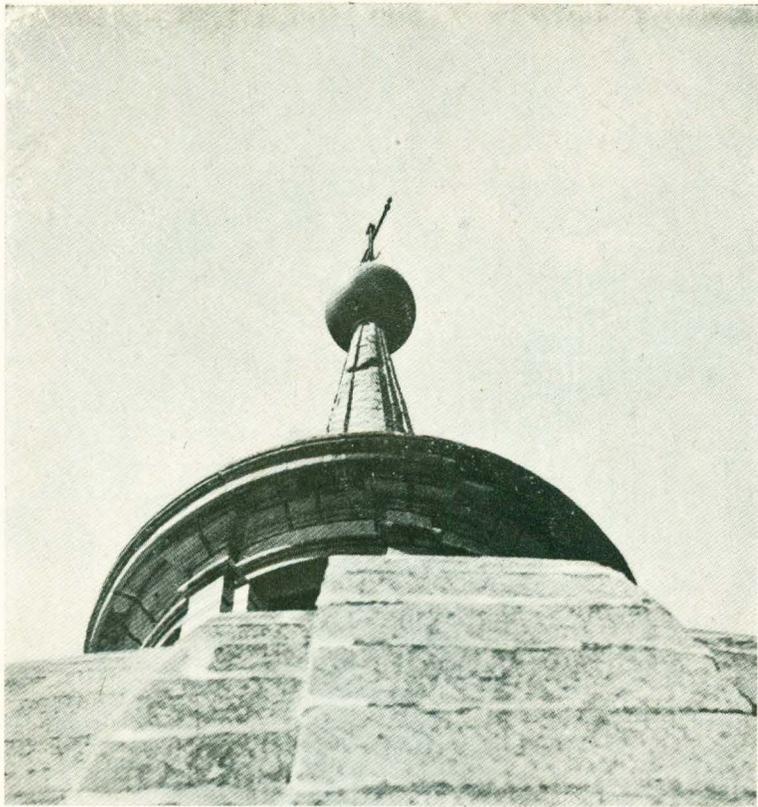
Arriba: Pormenor de la aguja partida. Abajo, a la derecha: La última piedra de la aguja desmontada, comparación de tamaño. Estado de la cantería en el interior del cimborrio.

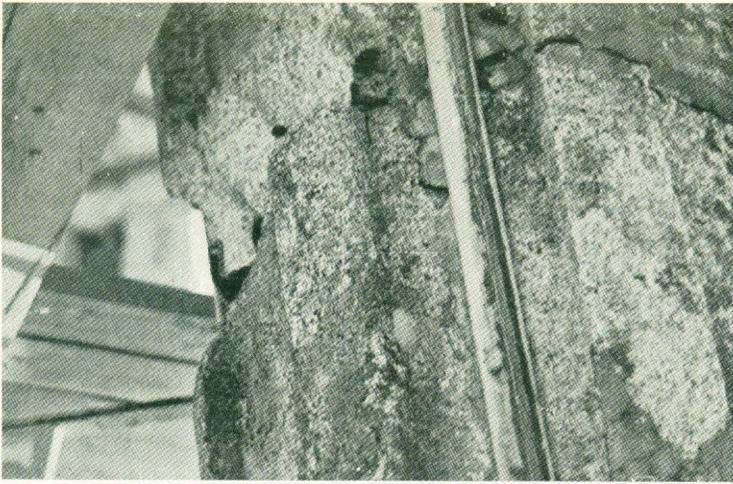
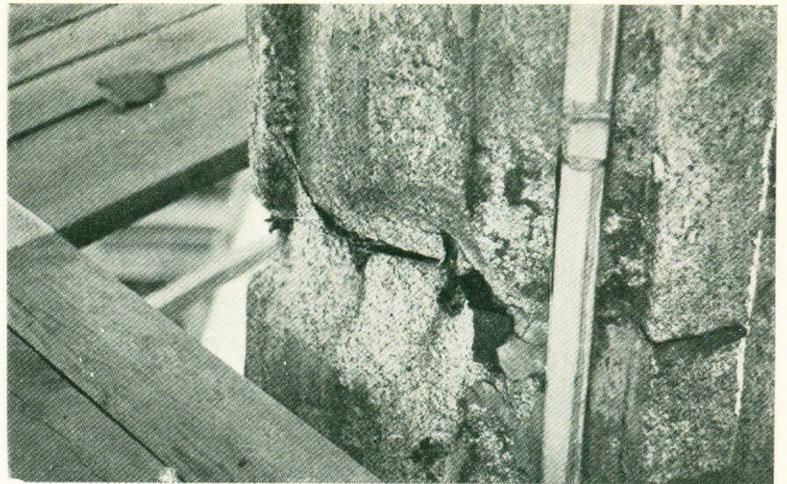
Rotura de las piedras de la aguja del cimborrio. Abajo: Croquis de la disposición empleada para elevación de las piedras nuevas.

Tras de varios tanteos y mucho meditar me decidí por colocar un cable rail fijo de 22 mm. de diámetro útil, que con un extremo amarrado en la torre del reloj (a través de una ventana) ascendía hasta el cupulín de la linterna del cimborrio, pasaba al otro lado bordeando el pie del pináculo e iba a amarrarse en una puerta del tambor del cimborrio, volviendo a atar su extremo en el mismo cable por el otro lado del pináculo (éste quedaba así cogido en un bucle y centrada la carga del cable sobre el cupulín).

Por el cable rail circulaba una polea colgada de un sencillo mecanismo-carro; por la polea pasaba el cable de un cabrestante, dispuesto en la parte alta sobre el andamio; este cable tenía en su extremo libre un gancho pesado. De este modo se consiguió que, estando la polea (colgada del cable-rail) junto a la torre y sujeta a ella, al tirar el cabrestante de su cable subía los pesos desde el fondo del patio (nivel calle) hasta el cable-rail; luego, soltando poco a poco la polea y continuando la tracción del cabrestante, ascendía el conjunto por el cable-rail hasta la altura del cupulín; de allí, y sin necesidad de descargar, otro cabrestante elevaba ya verticalmente el peso hasta el punto de utilización.

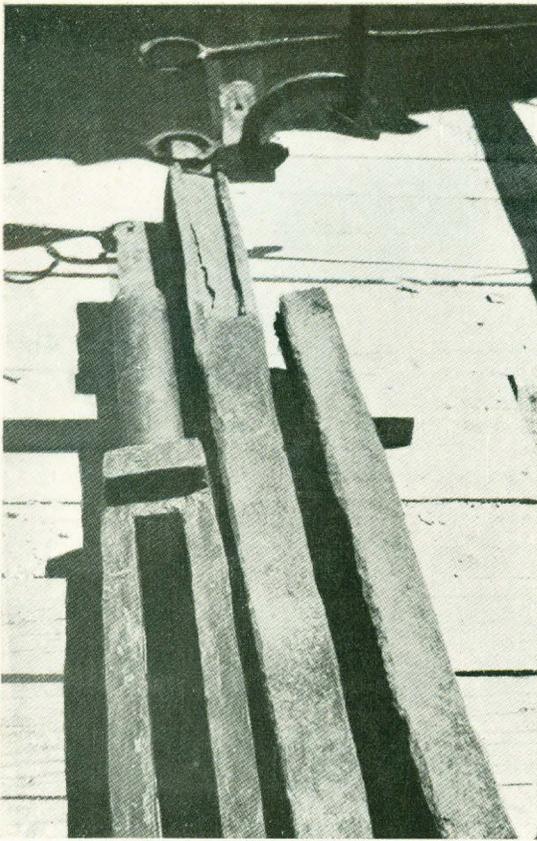
El nabo de hierro de la aguja del cimborrio, desmontado. Sección 140 × 140 y dibujos de los ensambles de la cruz y veleta. Estos ensambles estaban rellenos de soldadura de plomo y antimonio, soldadura que no fué fácil fundir a causa de las fuertes descargas eléctricas que había sufrido a través del tiempo, que lo habían cristalizado.

Esta soldadura no fué fácil fundirla ni siquiera con soplete oxihídrico, porque con las fuertes descargas eléctricas que había sufrido en tantos años se había cristalizado; esto, que llegué a saber por pura casualidad, me permitió no desesperar ante la dificultad.

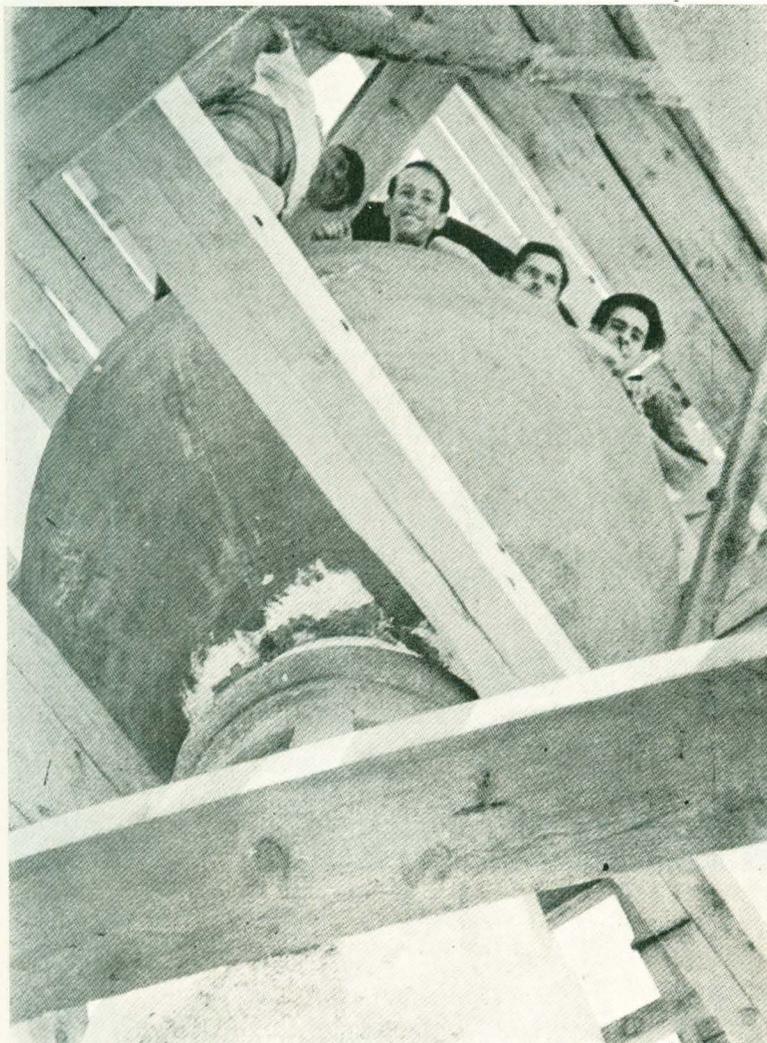
Fotografía que da idea del tamaño de la bola del cimborrio por los operarios que están dentro de su mitad. La bola es de bronce de campana de 3/4 de pulgada de espesor, dividida en dos semiesferas de 1.500 kg. de peso aproximado cada una. La bola no fué bajada del andamio en ningún momento.
