OBRAS
DE
RESTAURACION
EN EL
PALACIO
DE
GELMIREZ

Francisco Pons Sorolla, Arquitecto

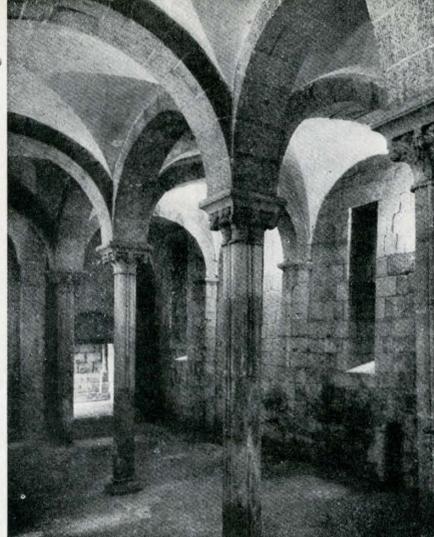
El salón restaurado mirando hacia Mediodía. Ventanales restaurados y puerta de acceso desde el vestíbulo

Los cuatro ventanales, más bien aspilleras, que iluminaron este gran salón antes de superponerse a la fachada románica las posteriores para refuerzo, se hallaban atrozmente mutilados por haberse pretendido su ampliación rozando los viejos sillares. Se conservaban felizmente los testigos suficientes de despiezo y dimensiones para que la restauración, aunque laboriosa, haya sido posible con absoluta fidelidad. La nueva sillaría, de igual grano y labra que la antigua, se ha colocado sillar a sillar, reduciendo así al mínimo las piezas repuestas, previa extracción a puntero de los restos de sillares mutilados y completando la operación con inyecciones de mortero de cemento de dosificación 1 : 3 en el espesor de los muros.

Una vez restaurada la sillaría, se han colocado en los ventanales ligeras armaduras metálicas con cristal "catedral", que permiten, mediante iluminación de fondo, conservar el efecto original.

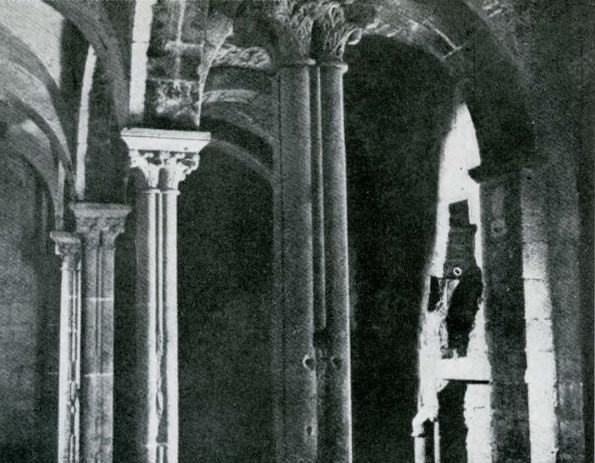
Este era el aspecto del salón bajo de Gelmírez antes de iniciarse esta fase de restauración.

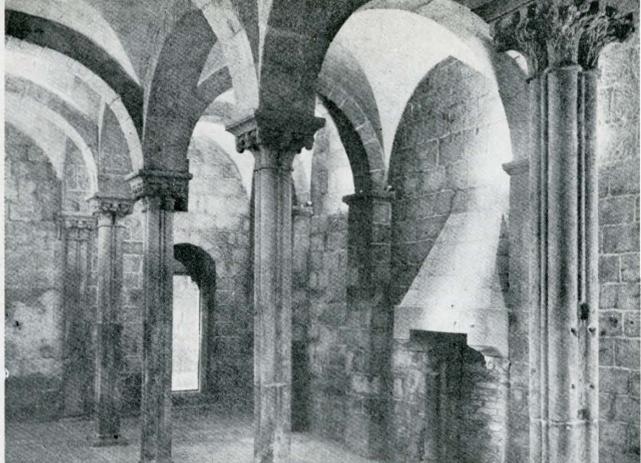
El salón restaurado mirando hacia el Norte. Al fondo, la puerta de acceso desde el "Arco de Palacio".

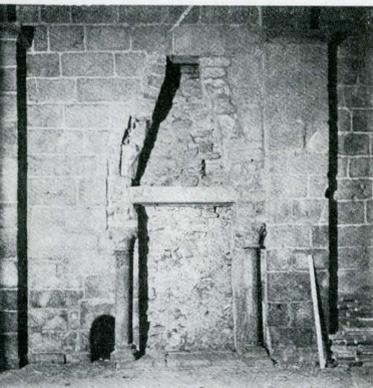
La chimenea antes de iniciarse su restauración.

Ha constituido el punto más delicado de la obra por la responsabilidad que entrañaba. Los planos que acompañan estas notas y las fotografías del resultado obtenido, junto a los de detalles y antecedentes, dan clara idea del camino seguido, de absoluto respeto al menor vestigio conservado, llegando a completarse piezas como incrustación sobre los pedazos conservados de los capiteles. En éstos era segura la reconstitución a partir de los de la gran cocina, y para la campana, con sus interesantes despieces "a media madera", hemos tenido también las pruebas indiscutibles de las cabezas de sillares conservados y los restos de la chimenea del zaguán, que acusan con claridad la disposición y tamaño de dinteles.

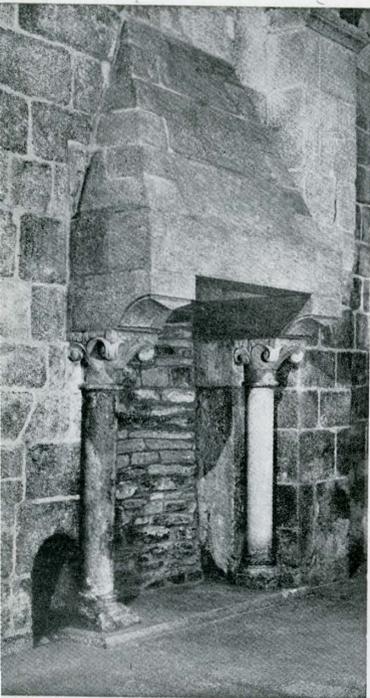
Abajo, la chimenea restaurada. En los capiteles pueden notarse las partes antiguas que se conservaban unidas al sillar de tizón que se mantiene. Comparando el estado de la junta de campana con muro con los planos de detalle, es fácil comprobar la situación de las piezas nuevas en relación con los restos que quedaban.
