CARACTERIZACIÓN ESTRUCTURAL. COLEGIO SAN ESTEBAN, FUENLABRADA.

AYUNTAMIENTO DE FUENLABRADA
O/2007193/103

INFORME

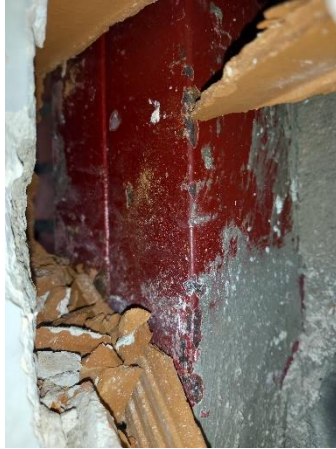
Imagen 3: Detalle de pilar embebido en fachada.

Las calicatas de pilares se reparten por todos los módulos, pudiendo suponerse simétricos. Para caracterizar la zona central, se realizan catas en la mayoría de los pilares de esta, tanto interiores como exteriores. Todos los pilares son **2xUPN 110 en cajón soldado**, y se encuentran embebidos en el muro de la fachada o interior.

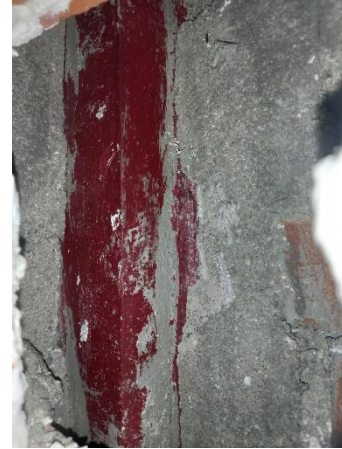
Imagen 4: En puntos como las esquinas, el pilar queda recubierto casi por completo de mortero.

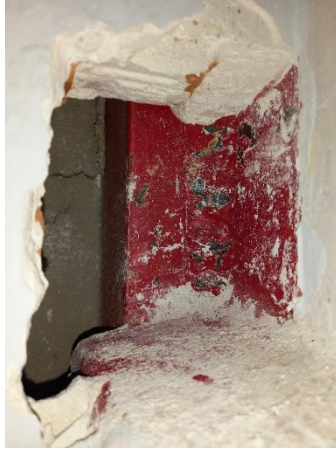
Imagen 6: Los pilares interiores mantienen su dimensión (UPN 110)

Los pilares de la zona central son **2xUPN 110 en cajón soldado**, mientras que los laterales son **2xUPN 100 en cajón soldado**. Todos se encuentran embebidos en el muro de la fachada o interior.

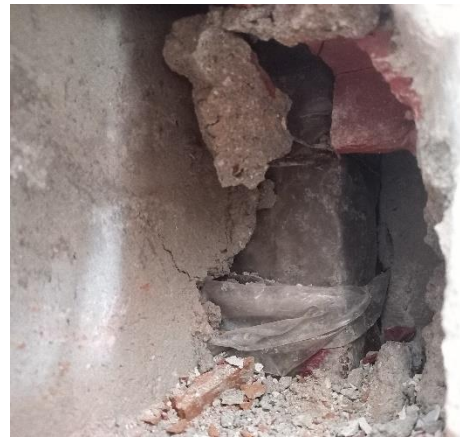
Imagen 7: Detalle de la cata: pilar de fachada con cobertura plástica.

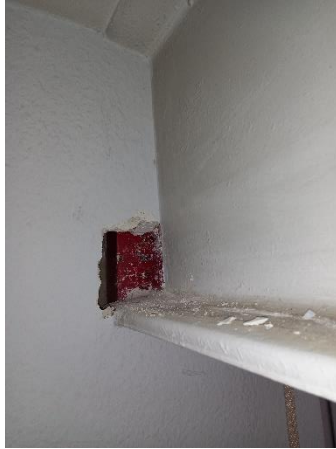
Imagen 9: Cata para comprobar el encuentro de la viga y el pilar

Las calicatas de vigas se reparten por todos los módulos, pudiendo suponerse simétricos. Todas las vigas son **IPN**. Las vigas de fachada son de menor canto que las interiores.

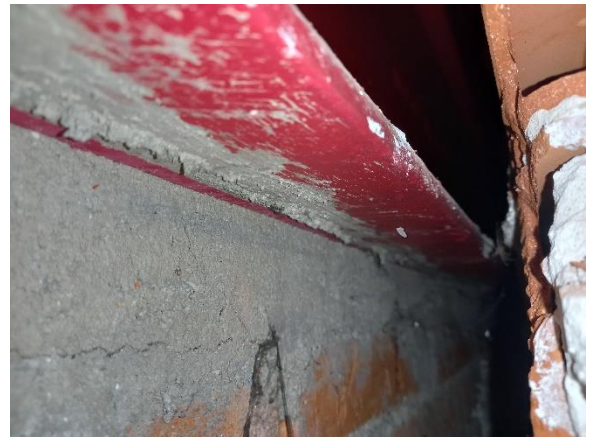
Imagen 10: Viga de fachada

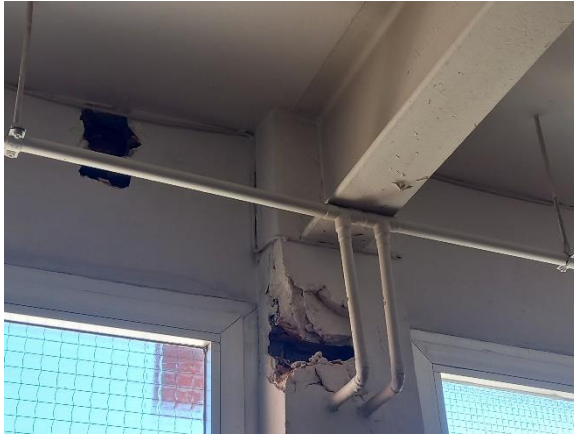
Imagen 12: Los pilares interiores mantienen su dimensión (UPN 110)

Las calicatas de vigas se reparten por todos los módulos, pudiendo suponerse simétricos. Todas las vigas son **IPN**. Las vigas de fachada son de menor canto que las interiores.

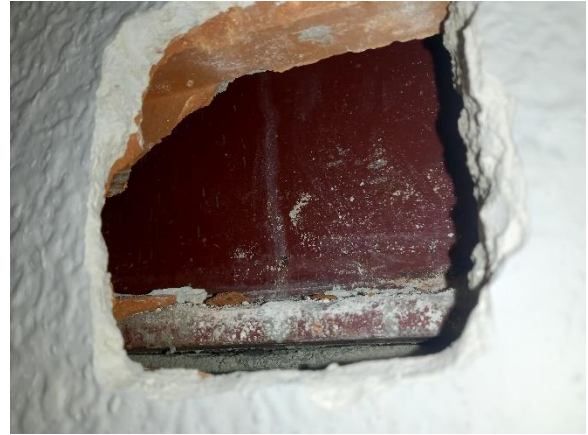
Imagen 13: Detalle de la cata: pilar de fachada con cobertura plástica.

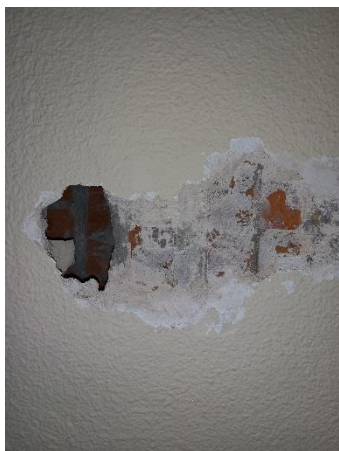
Imagen 15: Se observa bovedilla cerámica

El forjado unidireccional se resuelve con **bovedilla cerámica y vigueta de hormigón intereje 70 cm**. En todas las catas realizadas se observa el mismo tipo de forjado. El espesor total es de 30 cm, incluyendo solado de terrazo en planta alta.

Aislamiento térmico: No se encuentra aislamiento térmico en forjado.

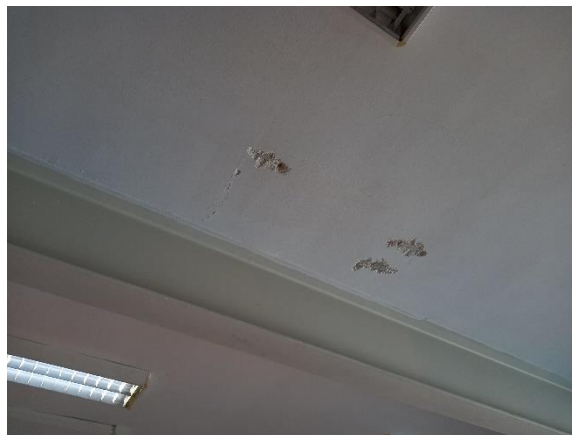
Imagen 16: El espacio intereje entre las vigas de hormigón es de 70 cm..

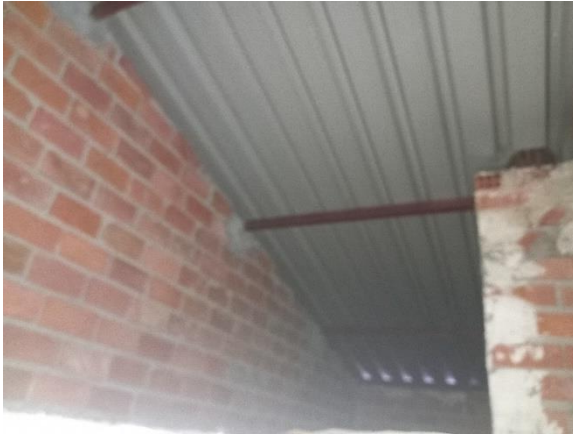
Imagen 18: Cubierta de chapa grecada de acero

La cubierta no tiene ningún tipo de aislamiento térmico. Se soluciona mediante una **chapa de acero grecada** apoyada sobre una subestructura horizontal de **acero tubular** rectangular. Estos se apoyan sobre **tabiques palomeros**, que se distribuyen aproximadamente cada metro.

Aislamiento térmico: No se encuentra aislamiento térmico en cubierta.

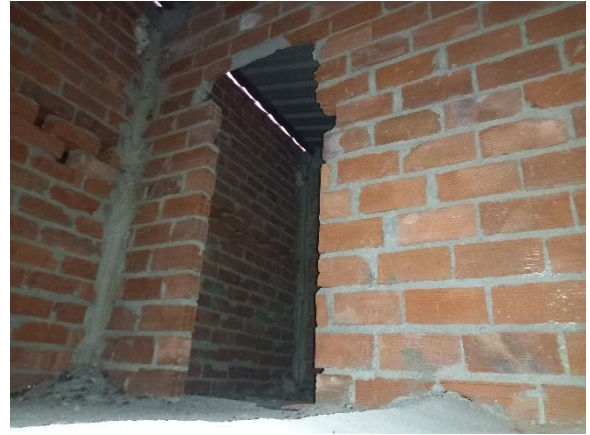
Imagen 19: Tabique palomero de rasilla

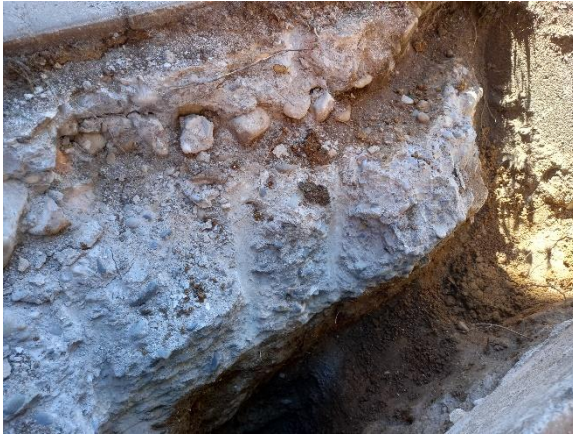
Imagen 21: Zapata aislada de 60 cm de profundidad

La cimentación se compone de zapatas aisladas de aproximadamente 1,6 x 1,6 metros; con hormigón de limpieza de 10 cm.

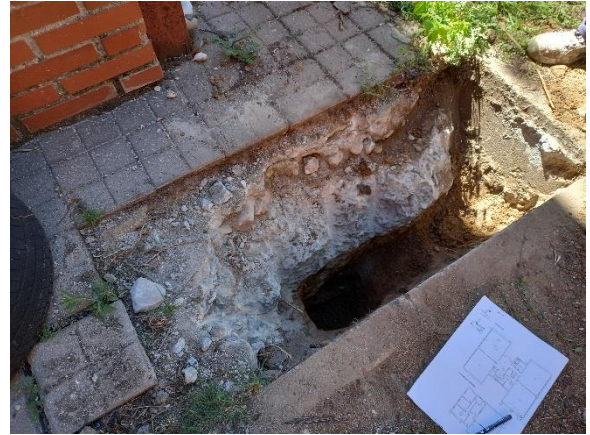
Imagen 22: Cata de cimentación

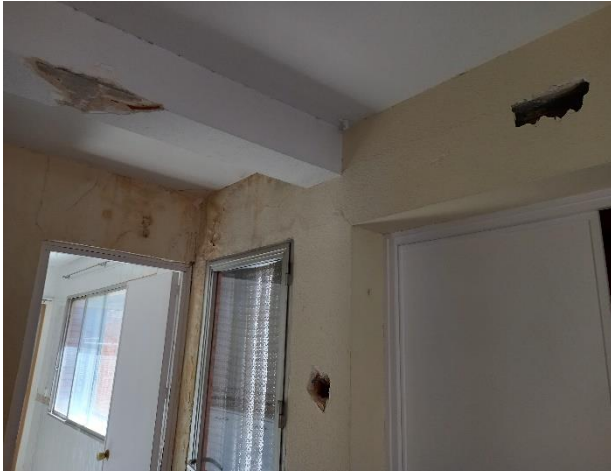
Imagen 24: Inspección de viga y fachada en el cambio de dirección..

La estructura se resuelve mediante **muro portante de dos hojas de ladrillo**, con una **viga de hormigón** tanto en coronación; como a modo de riostra, sobre la cimentación de **zapata corrida de hormigón**.

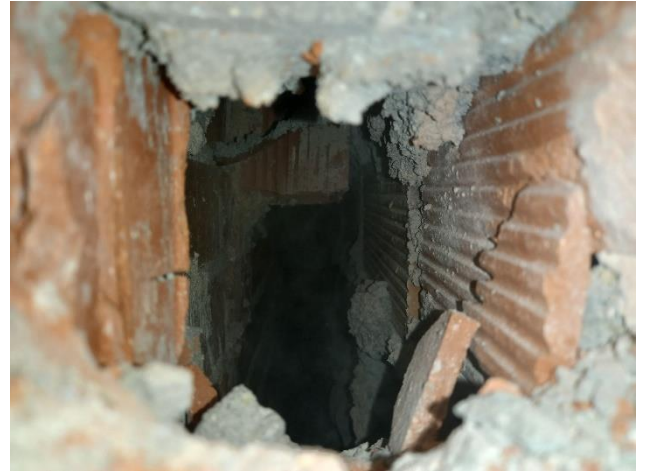
Imagen 25: Detalle de la cata: hoja de fábrica de ladrillo macizo + cámara de aire + hoja de fábrica de ladrillo hueco.

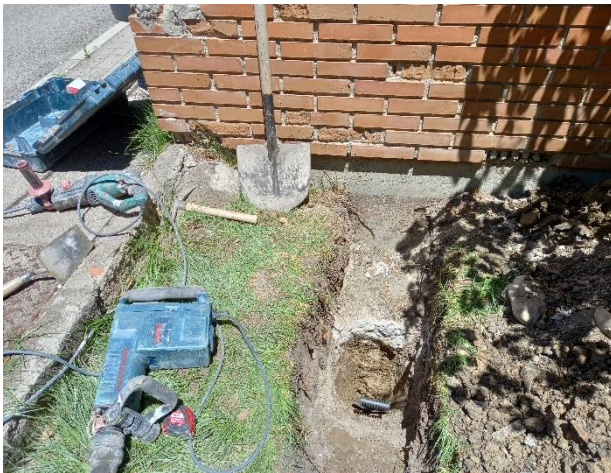
Imagen 26: Calicata de cimentación.

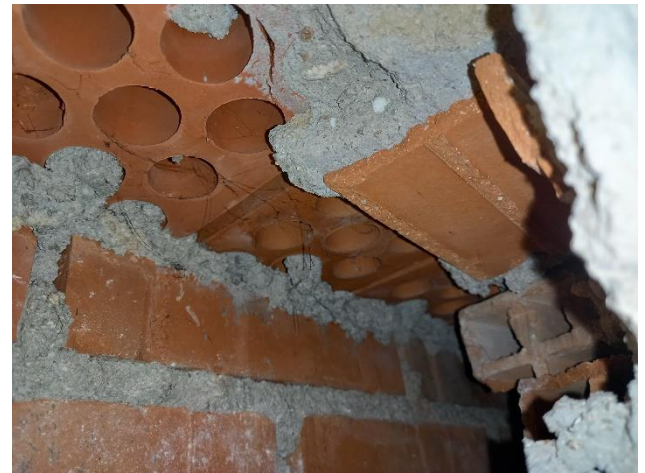
Imagen 27: Ladrillo hueco doble transversal para unión de hojas.

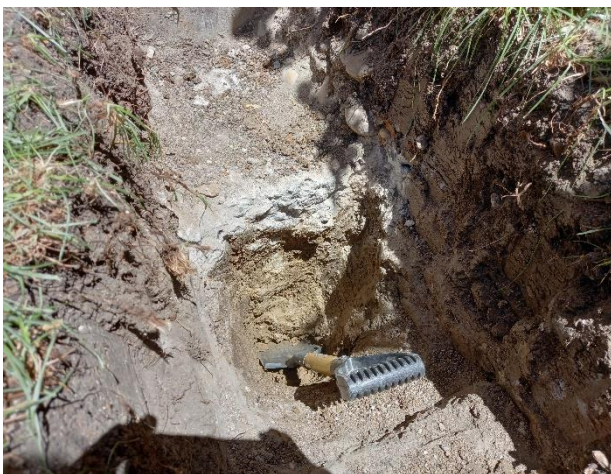
Imagen 28: La zapata corrida tiene 60 cm de profundidad.

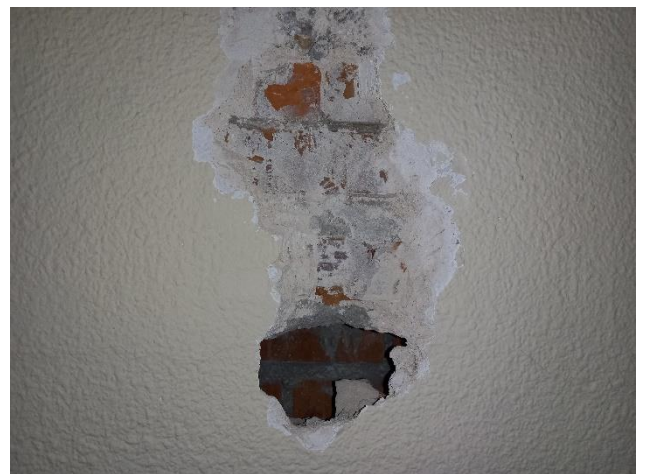
Imagen 29: 3 hiladas de ladrillo transversal sobre la que apoya la viga.

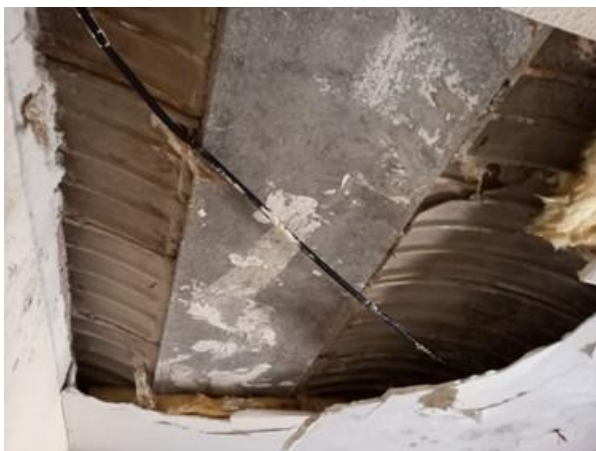
Imagen 31: Techo del dormitorio 1. Losa de hormigón + bovedilla prefabricada de hormigón.

La vivienda tiene dos tipologías de cubierta, pero con el mismo sistema constructivo. Se resuelve con **losas prefabricadas apoyadas sobre el muro portante**. En la entrada y salón se resuelve únicamente con **losas**, ya que sirven también como voladizo. En los dormitorios y la cocina se colocan entre las **losas, bovedillas prefabricadas curva** de hormigón.

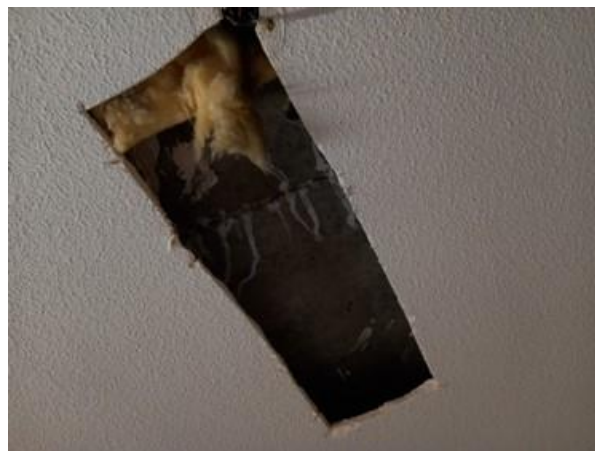
Imagen 32: Techo del salón. Losa de hormigón
