# Restauración y Rehabilitación del Museo Sefardí.

## SINAGOGA DEL TRANSITO. TOLEDO

**Arquitectos:** Carmen Bravo Durá y Jaime Martínez - Ramos

**Fecha de proyecto:** 1987-88

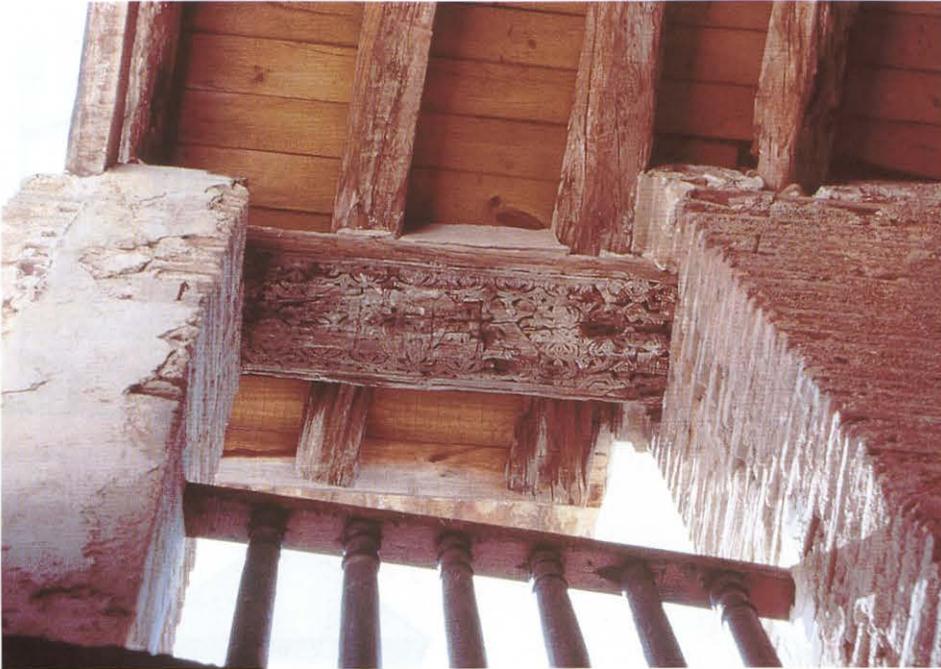
Viga mudejar reutilizada en la construcción del campanario

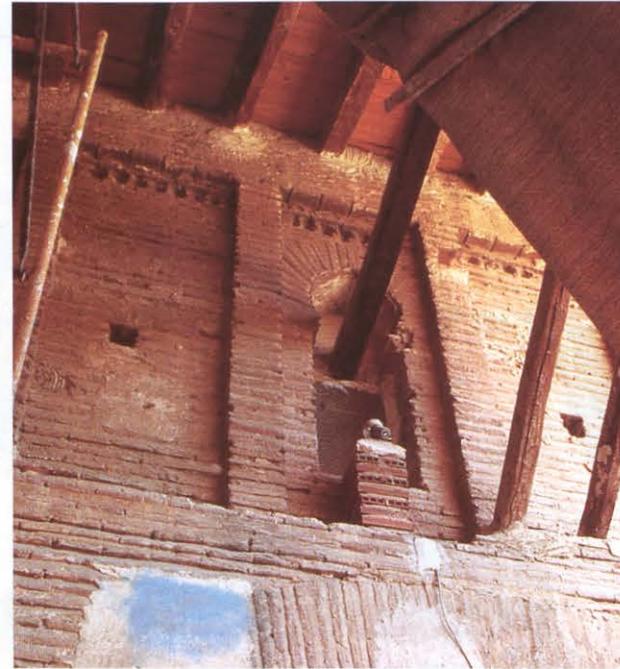
Puntal de apoyo de la espadaña cegando ventana

Se restauran las fábricas exteriores de ladrillo, se elimina un hueco degradante para el monumento y se suprime también un cuerpo añadido tras la espadaña que cegaba los ventanales originales, recuperando el ritmo luminoso con que fue concebida la Sala de Oración.

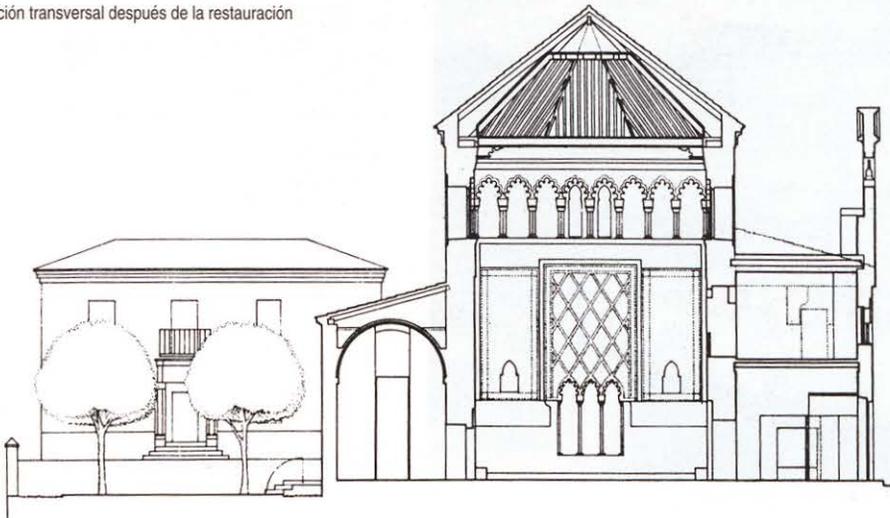
Artesonado restaurado

Se ha acometido también la restauración y protección de la armadura de madera policromada del artesonado de la sala.

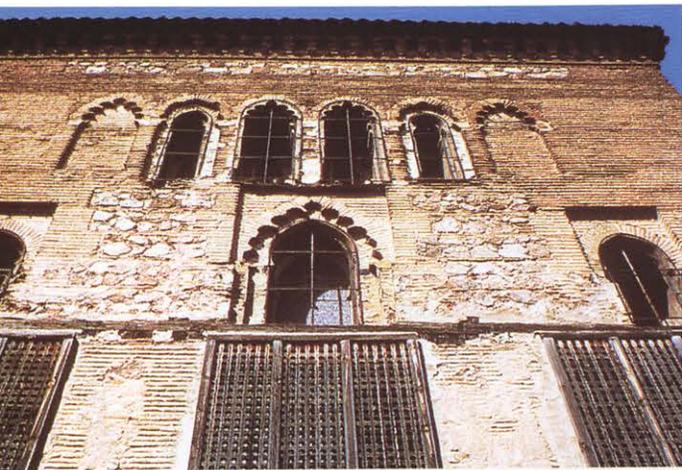
Fachada Oeste antes de la restauración

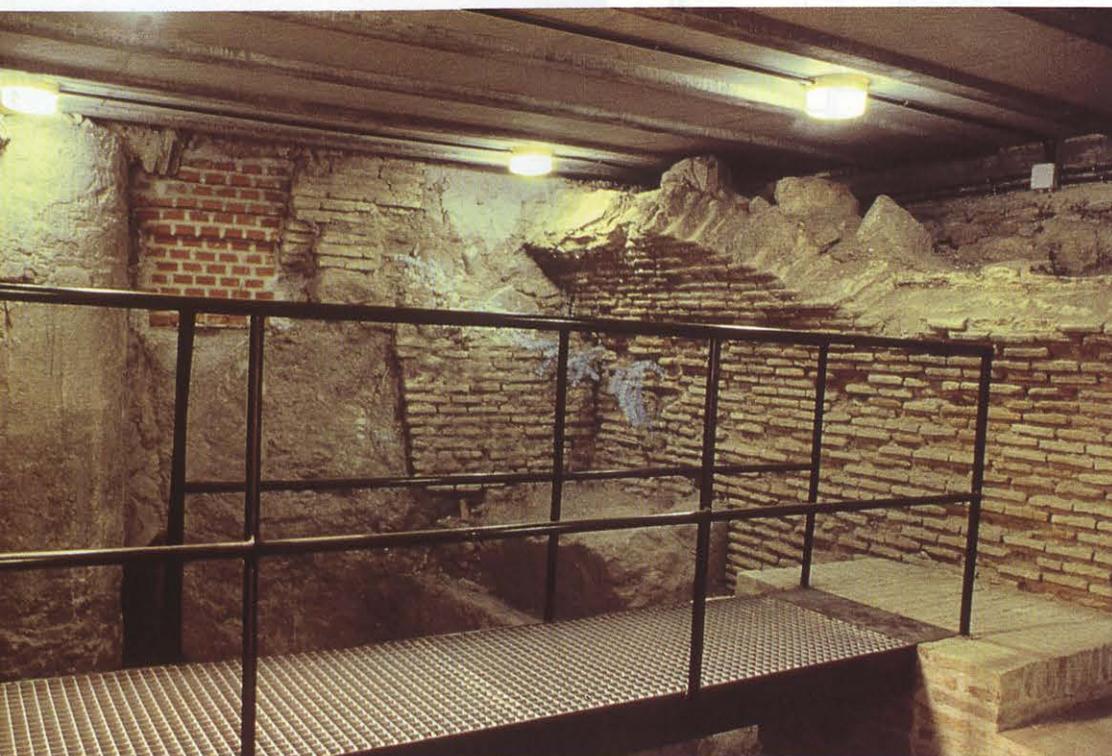
Ruinas de aljibes medievales encontradas en la rehabilitación del patio

En el patio se realizó una excavación sistemática, que ha dado como resultado la aparición de restos de unos baños rituales.

Estos restos son restaurados y protegidos bajo la nueva configuración del patio y serán visitables por especialistas. ■
