## DESMANTELAMIENTO DEL CONVENTO DE LAS CARMELITAS (GUADALAJARA)

El Servicio Histórico del Colegio Oficial de Arquitectos de Madrid, ante el proceso de destrucción "provocado" que sufre en la actualidad el Convento de las Carmelitas de Arriba, de Guadalajara, siente la necesidad de hacer las siguientes puntualizaciones:

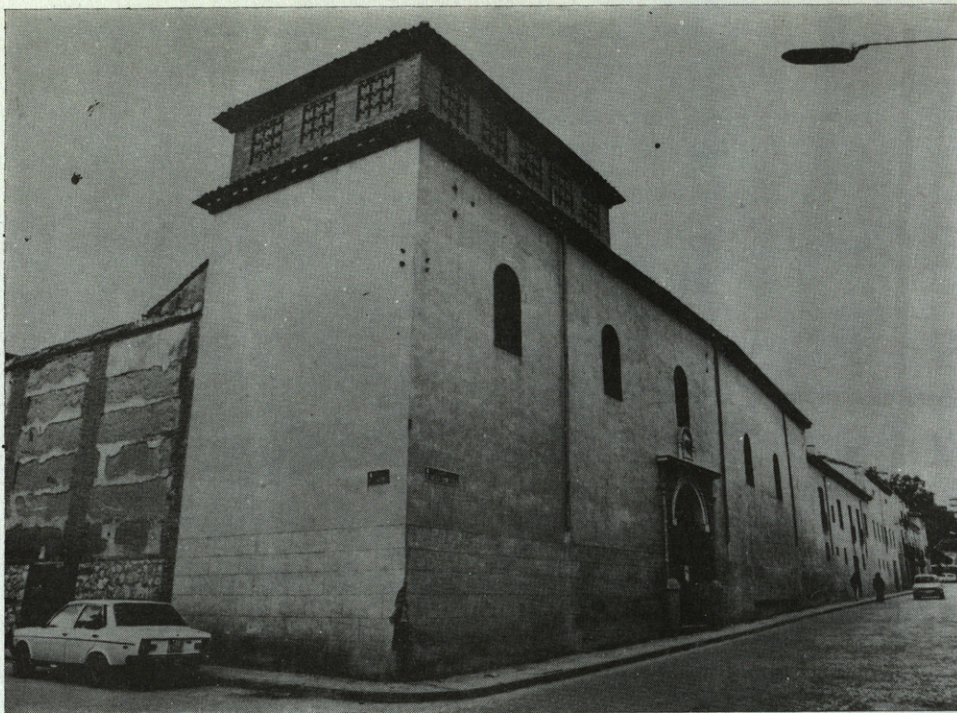
Convento de las Carmelitas de Arriba (Guadalajara). Evitar el "paulatino desmantelamiento"

- Uno de los aspectos más lamentables que se producen en torno al citado convento, es que dicho edificio está siendo objeto de un "paulatino desmantelamiento", con la única intención de provocar su ruina y el correspondiente derribo. Esto es más grave aún cuando hemos podido comprobar que sólo en cuestión de días ha cambiado el aspecto físico del citado convento. De un edificio en buen estado de conservación, nos encontramos hoy día (y sólo en un corto espacio de tiempo), con una "ruina provocada": los tejados han sido desprovistos de sus tejas, las puertas han sido arrancadas, los tabiques destruidos, etc.

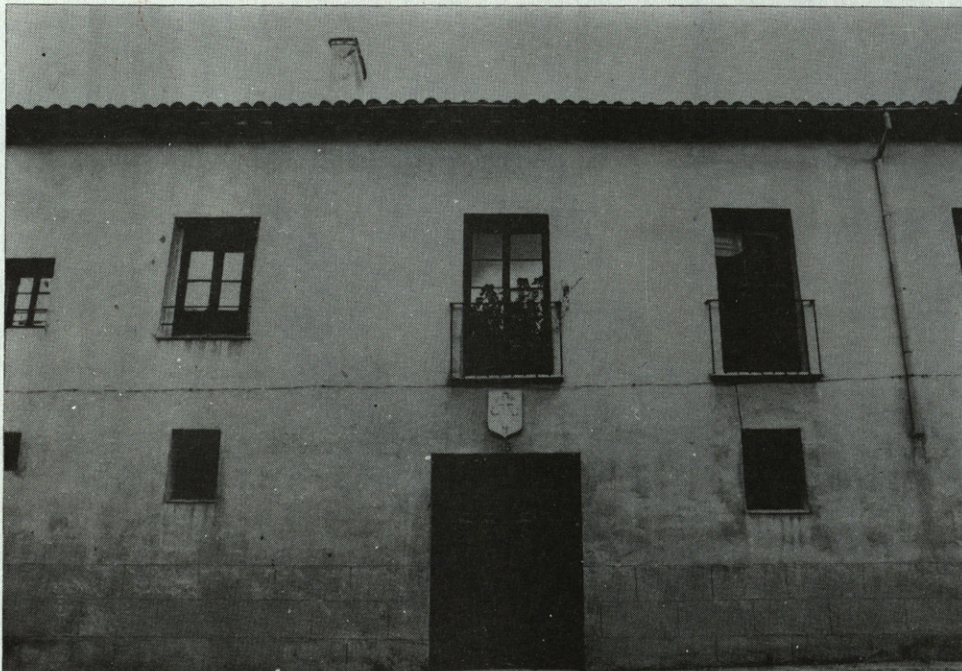
Convento de lo Convento de las Carmelitas de Arriba (Guadalajara). No a la sustitución por otro tipo de "conjunto arquitectónico".

centran en torno a la consideración de la gran riqueza espacial que conforma todo el conjunto conventual. Asimismo, sus valores urbanísticos actuales, hacen de la zona donde se ubica, un conjunto urbano que aún puede salvarse. Su sustitución por otro tipo de "conjunto arquitectónico", con la consiguiente elevación de volumen construido, el cambio funcional, así como la apropiación del mismo para hacer posible una clara operación especulativa, va a redundar de forma irreversible en todo el entorno del referido lugar.
