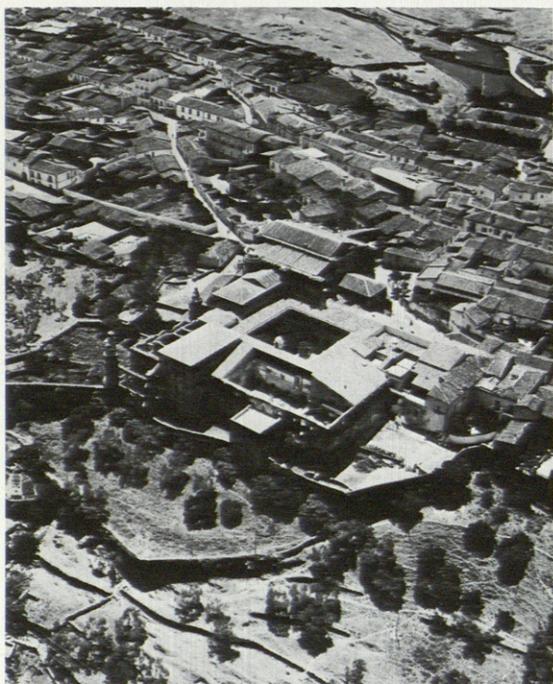
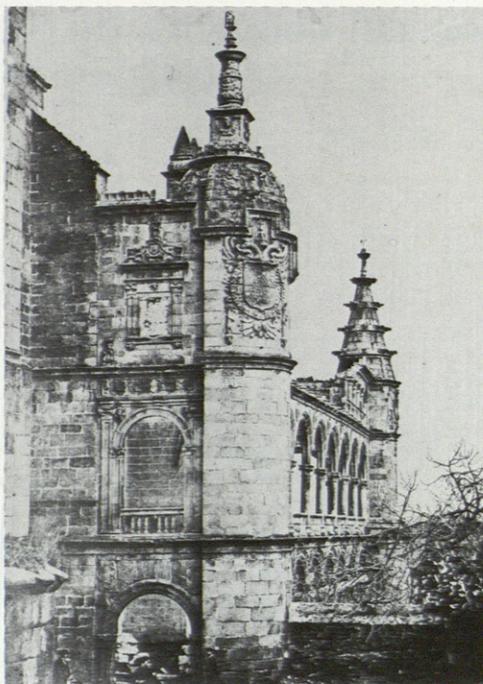
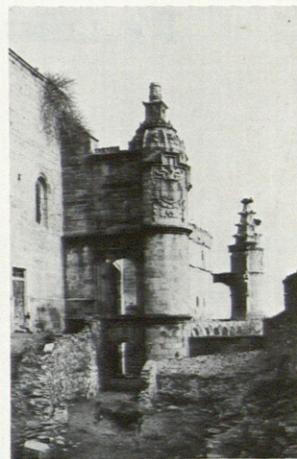
De izquierda a derecha, vista aérea del convento en 1964; estado de ruina de la galería de la hospedería a principios de siglo; ruina avanzada en 1969. (F)

La situación de Alcántara en la frontera con Portugal y el emplazamiento estratégico del convento fueron la causa de que repercutieran en él las luchas que sostuvieron portugueses y españoles. Durante la guerra de sucesión sirvió de cuartel por ser el mejor edificio de la villa, originando este uso la desaparición de vidrieras, la quema de porterías e incluso el impacto de una bala de cañón que derribó parte de la arquería más bella del convento, las galerías de la hospedería, en 1706.

3. Cuando los restos arqueológicos y los datos históricos lo permitían, y en zonas fundamentales del edificio, como es la galería de la hospedería, planteamos la restitución arqueológica completando las partes desaparecidas con el mismo material dejando evidente la labor moderna.

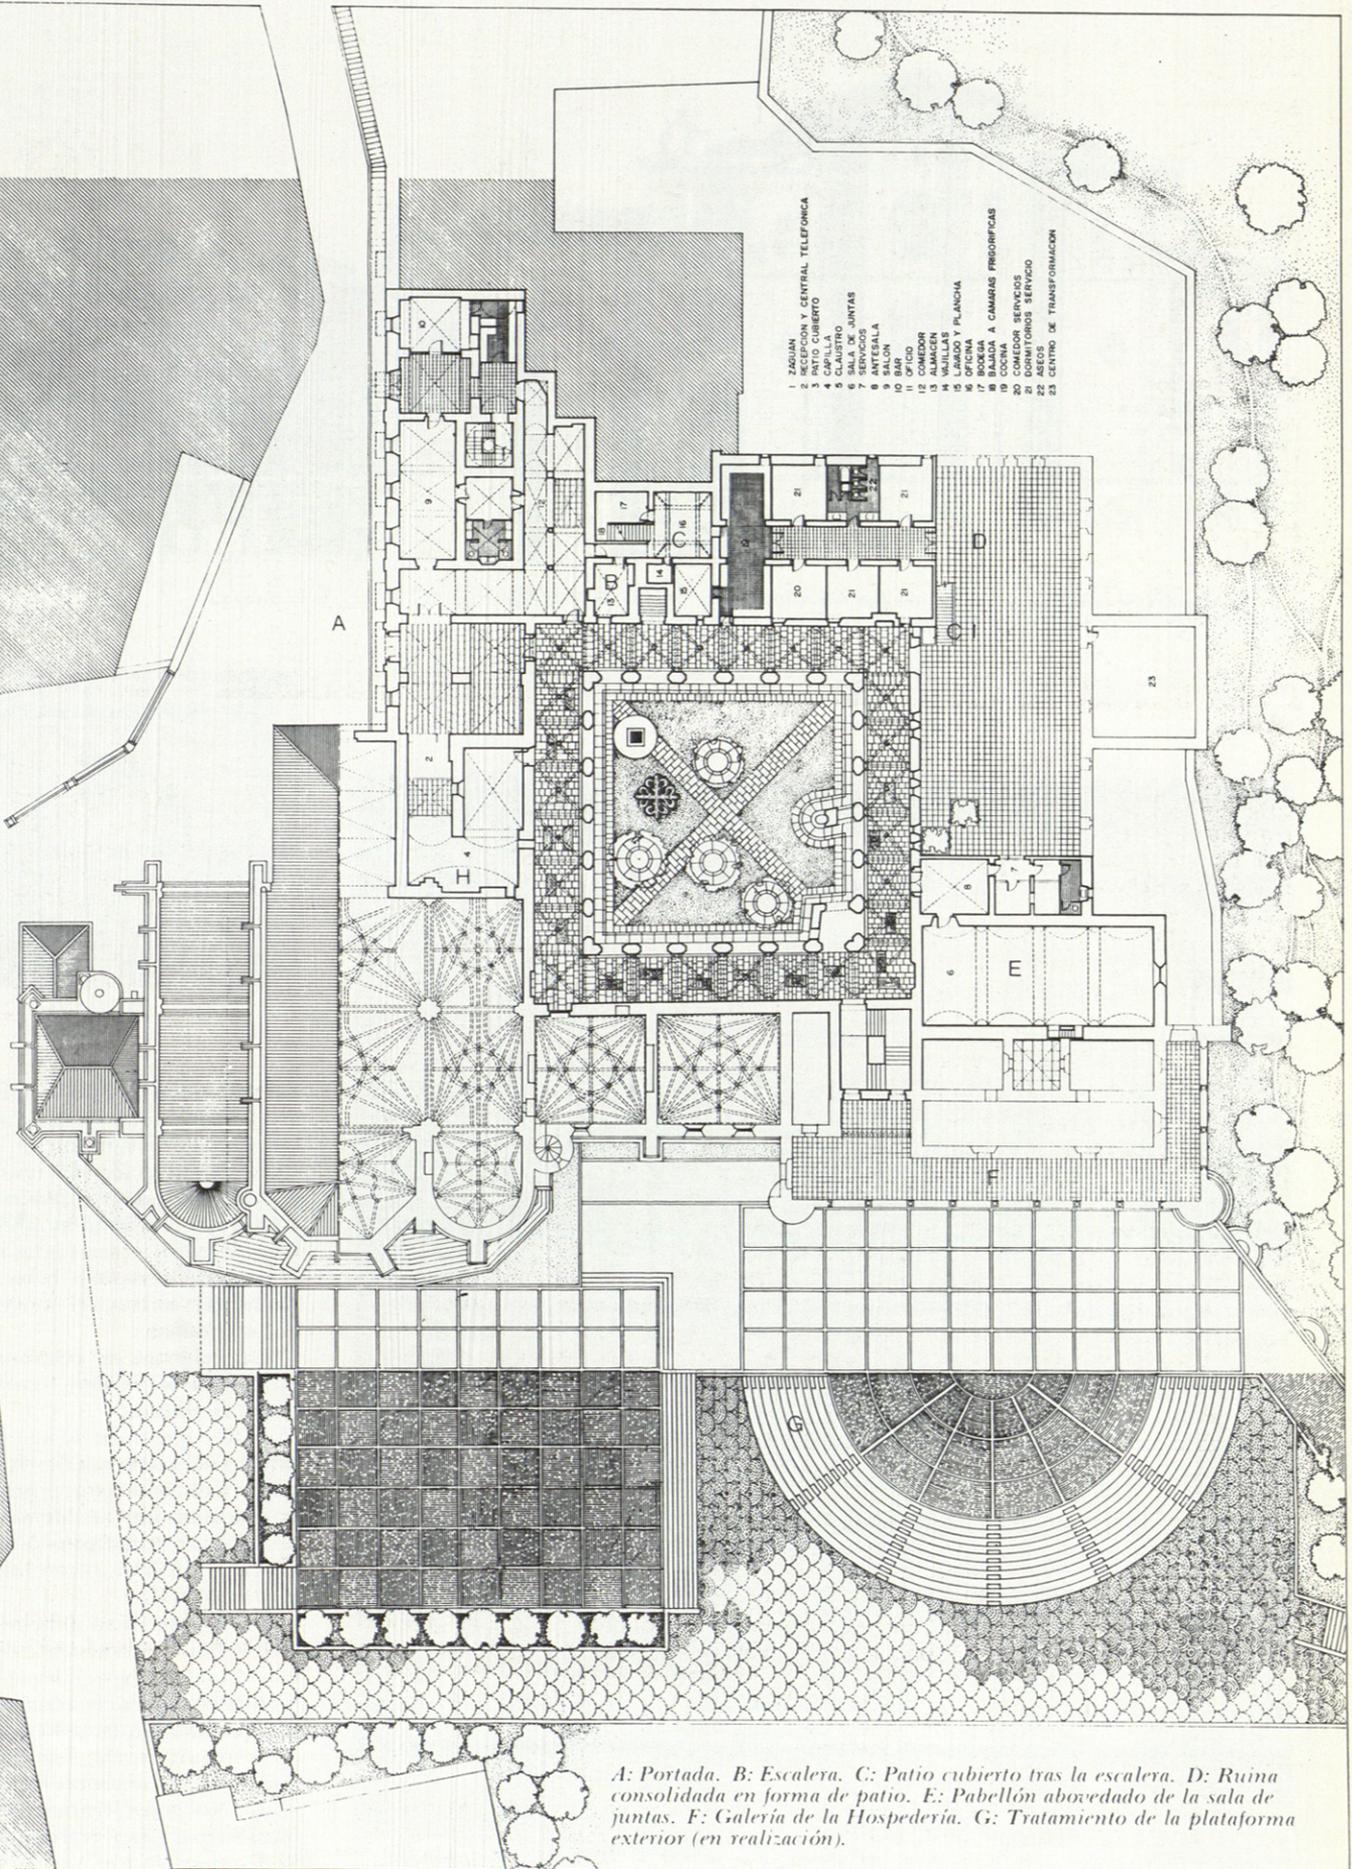
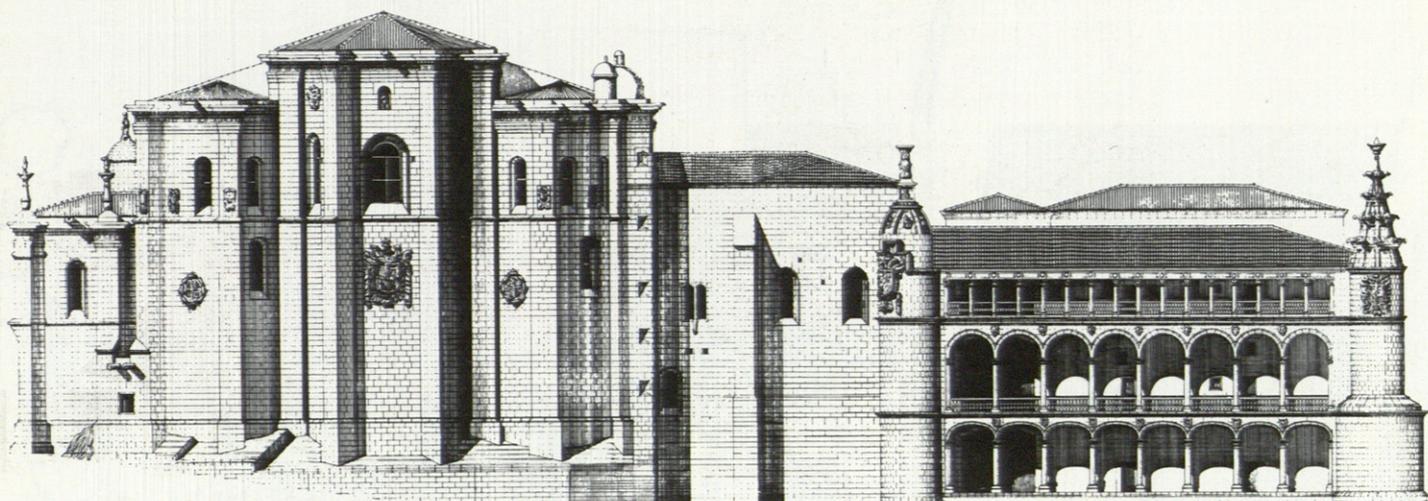
Arriba, ábsides de la iglesia y restitución por anastilosis de la galería de la Hospedería. (F) Abajo, la entrada al convento (A) con la puerta realizada por el escultor Francisco López.

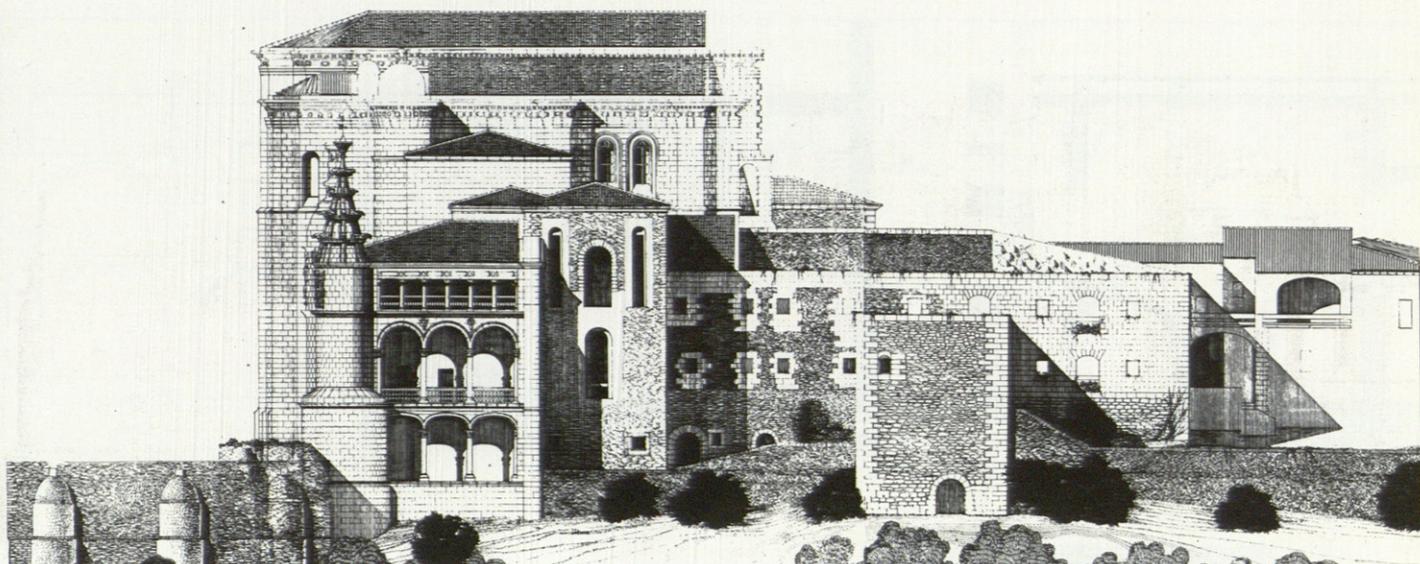
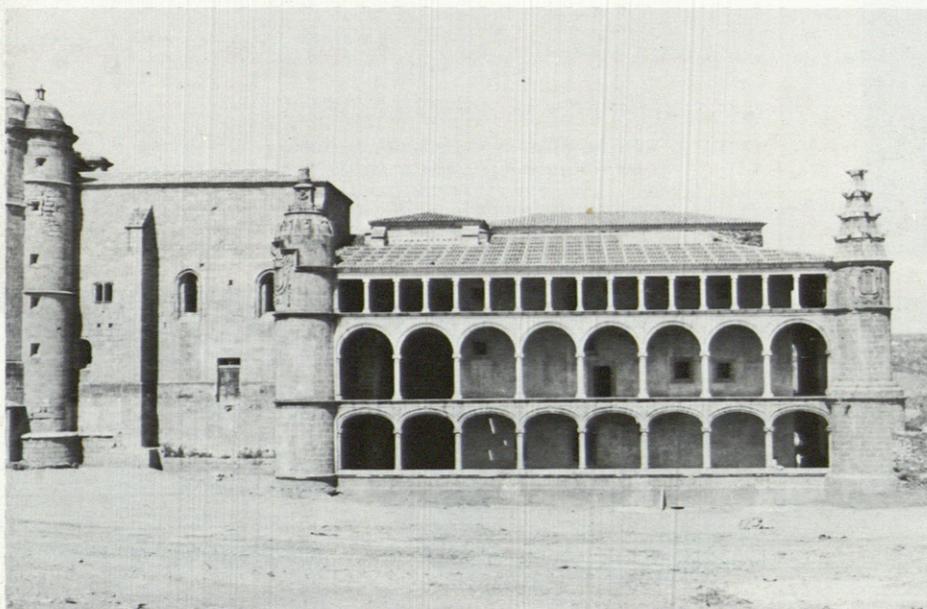
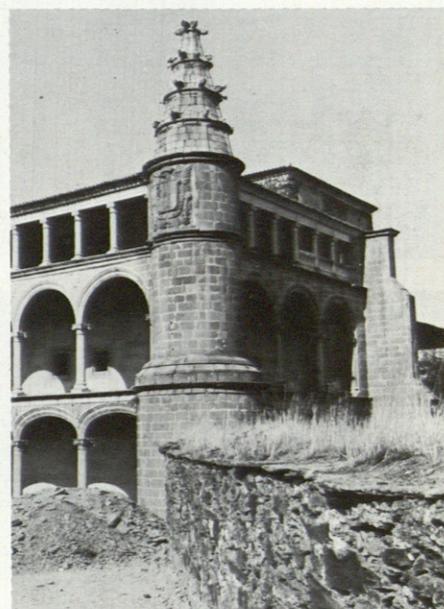
Arriba, alzado con el lado corto de la galería de la Hospedería (F), el pabellón de la Sala de Juntas (E) y la ruina consolidada como patio. (D) Abajo, galería de la Hospedería (F) reconstruida, y detalle del patio.

4. En zonas arruinadas, cuya superficie no era necesaria para cumplimiento del programa, planteamos la restauración y refuerzo de los muros de fachada y el tratamiento de ruina consolidada con plantación de especies trepadoras.
