# CENTRO CULTURAL EN CHAMBÉRY. LE BAS. FRANCIA

1984-88

MARIO BOTTA

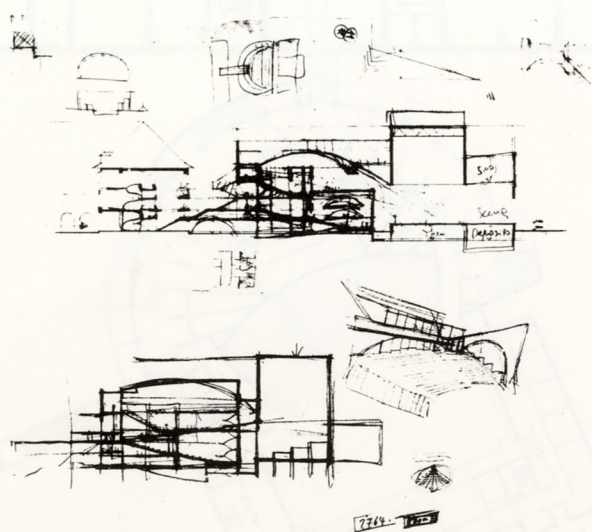
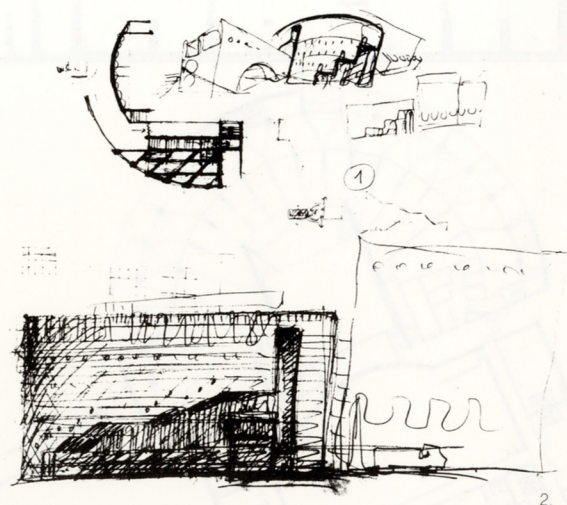
1. Situación. 2. Croquis. 3. Vista general.

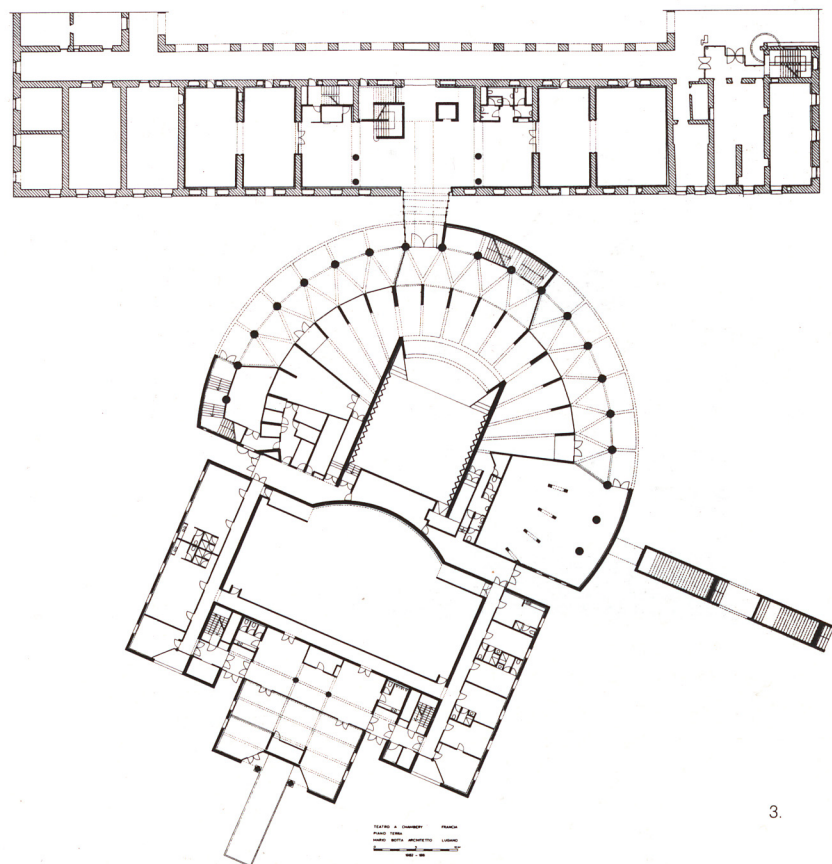
- 3. Planta baja.
- 4. Planta primera.
- 5. Planta segunda.
- 6. Unión de los dos edificios.

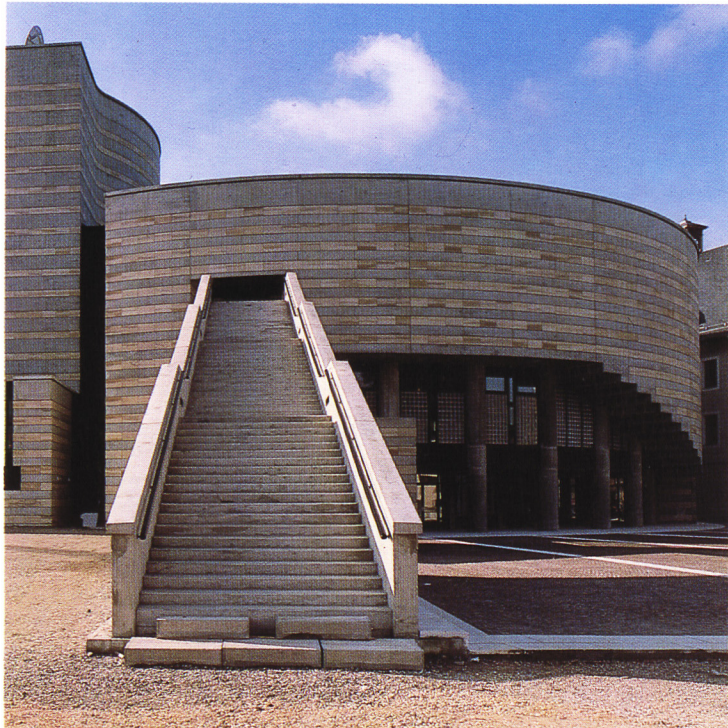
- 7. Escalera de acceso al teatro.
- 8. Soportal de acceso en planta baja.

La ampliación en sí misma consiste en un área semicircular de tres alturas, que alberga el auditorio, y las zonas de servicio. Una gran escalera de incendios exterior de dos tramos define la plaza formada por el auditorio, los cuarteles y las oficinas centrales de la Policía existentes.

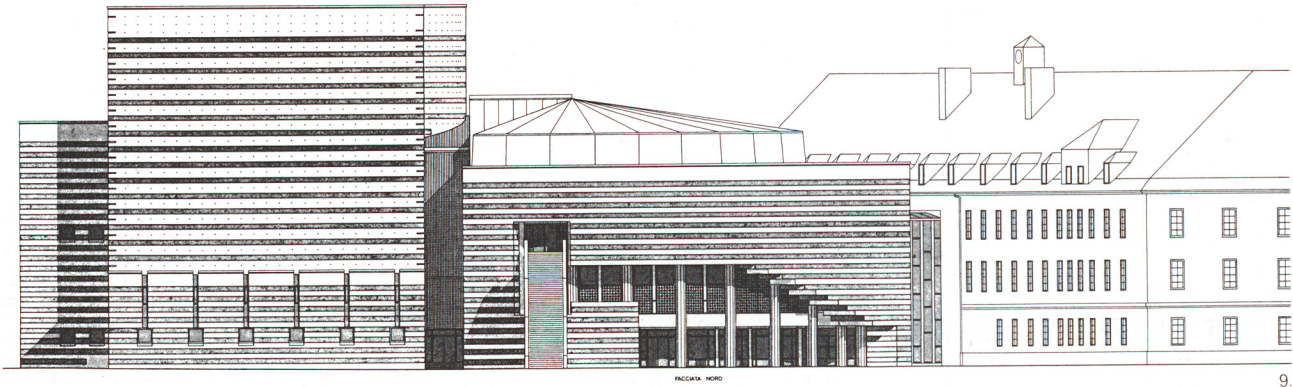
- 9. Alzado Norte.
- 10. Alzado Este.
- 11. Alzado Oeste.
- 12. Plaza formada por el auditorio.
- 13. Detalle de fachada.

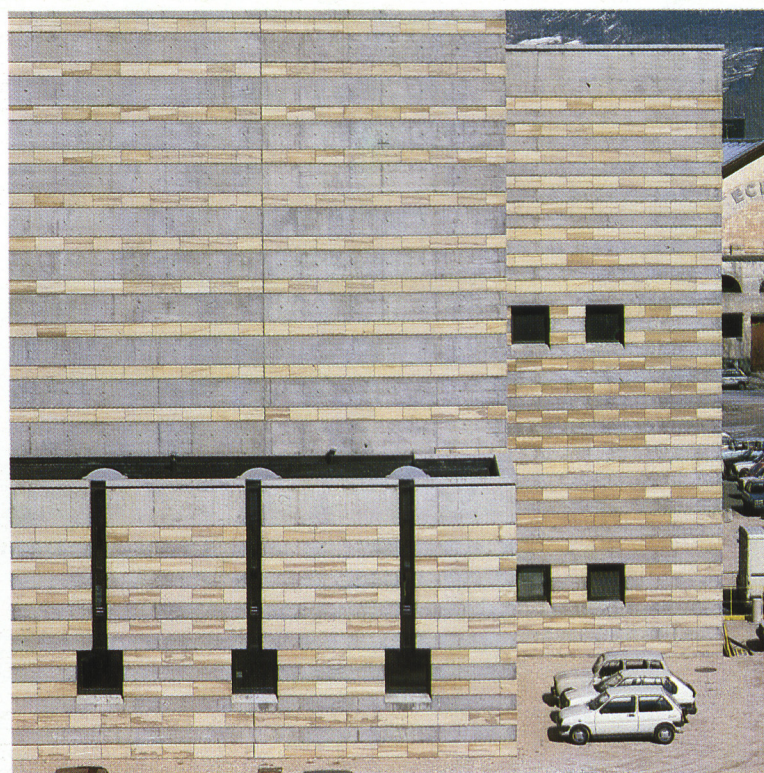
13.

El edificio, de hormigón armado, está revestido con bandas alternas de hormigón y piedra beige.

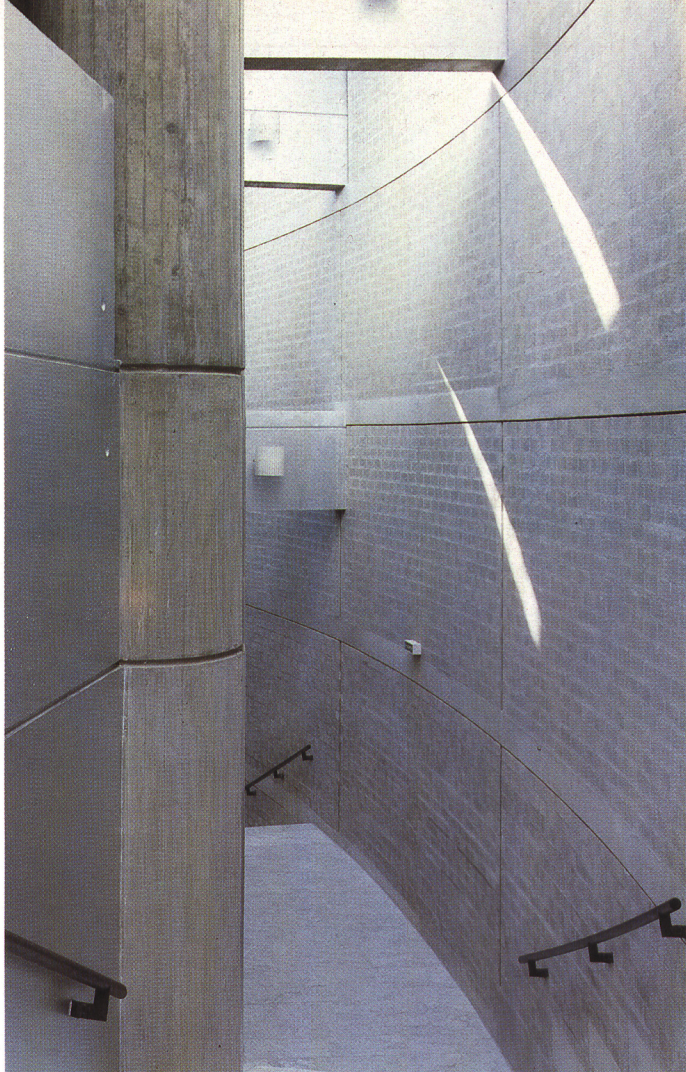
14. Detalle de fachada.

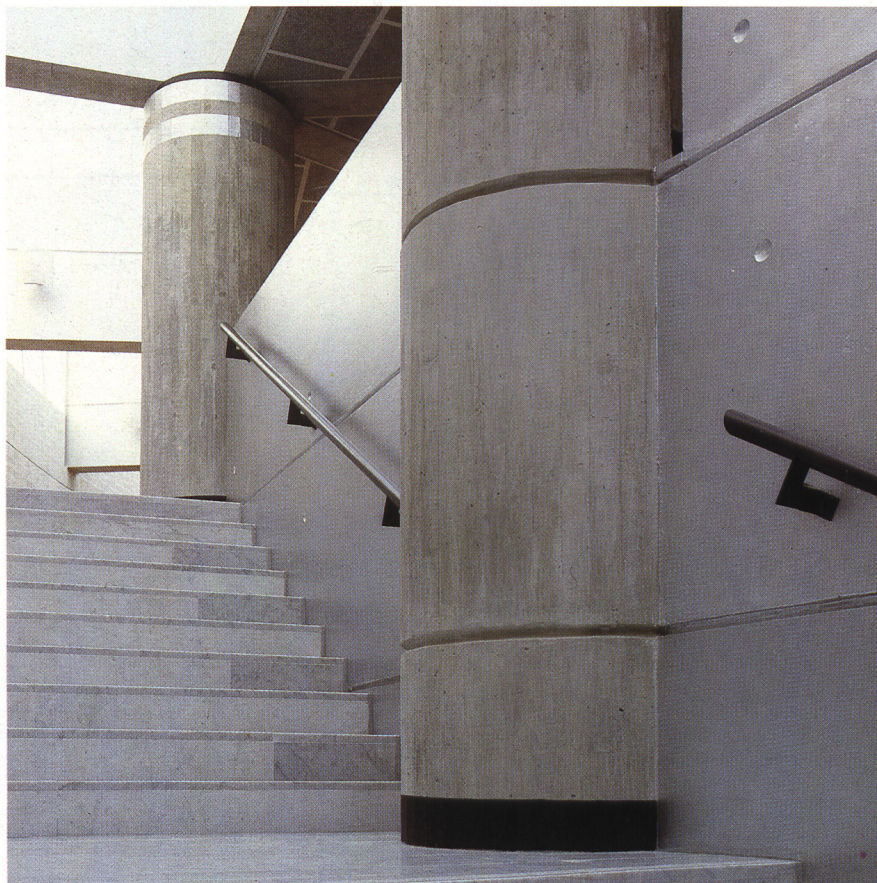
15.

15, 16. Escalera acceso al foyer.

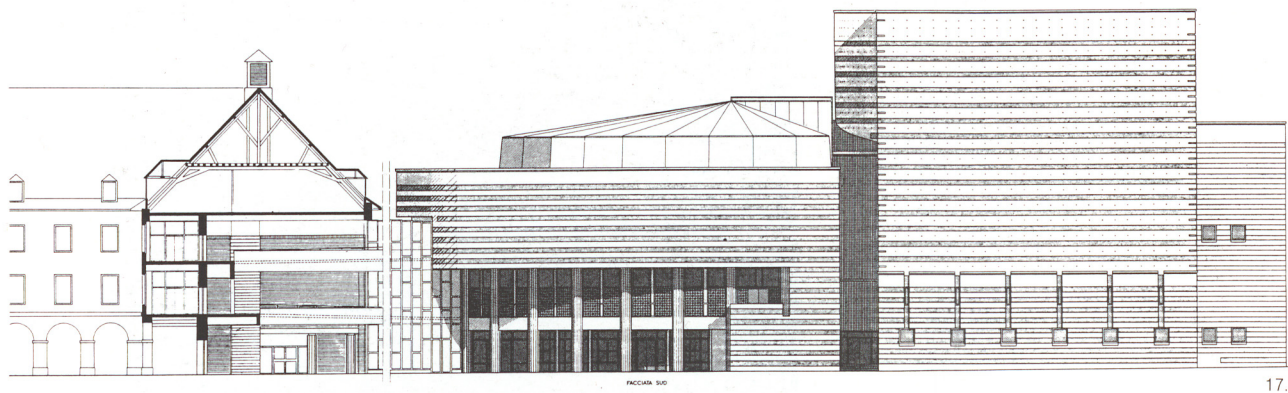
- 17. Alzado Sur.
- 18. Sección longitudinal.
- 19. Sección transversal.
- 20. Pasarelas de unión de los dos edificios.
- 21. Vestíbulo de entrada en el edificio antiguo.

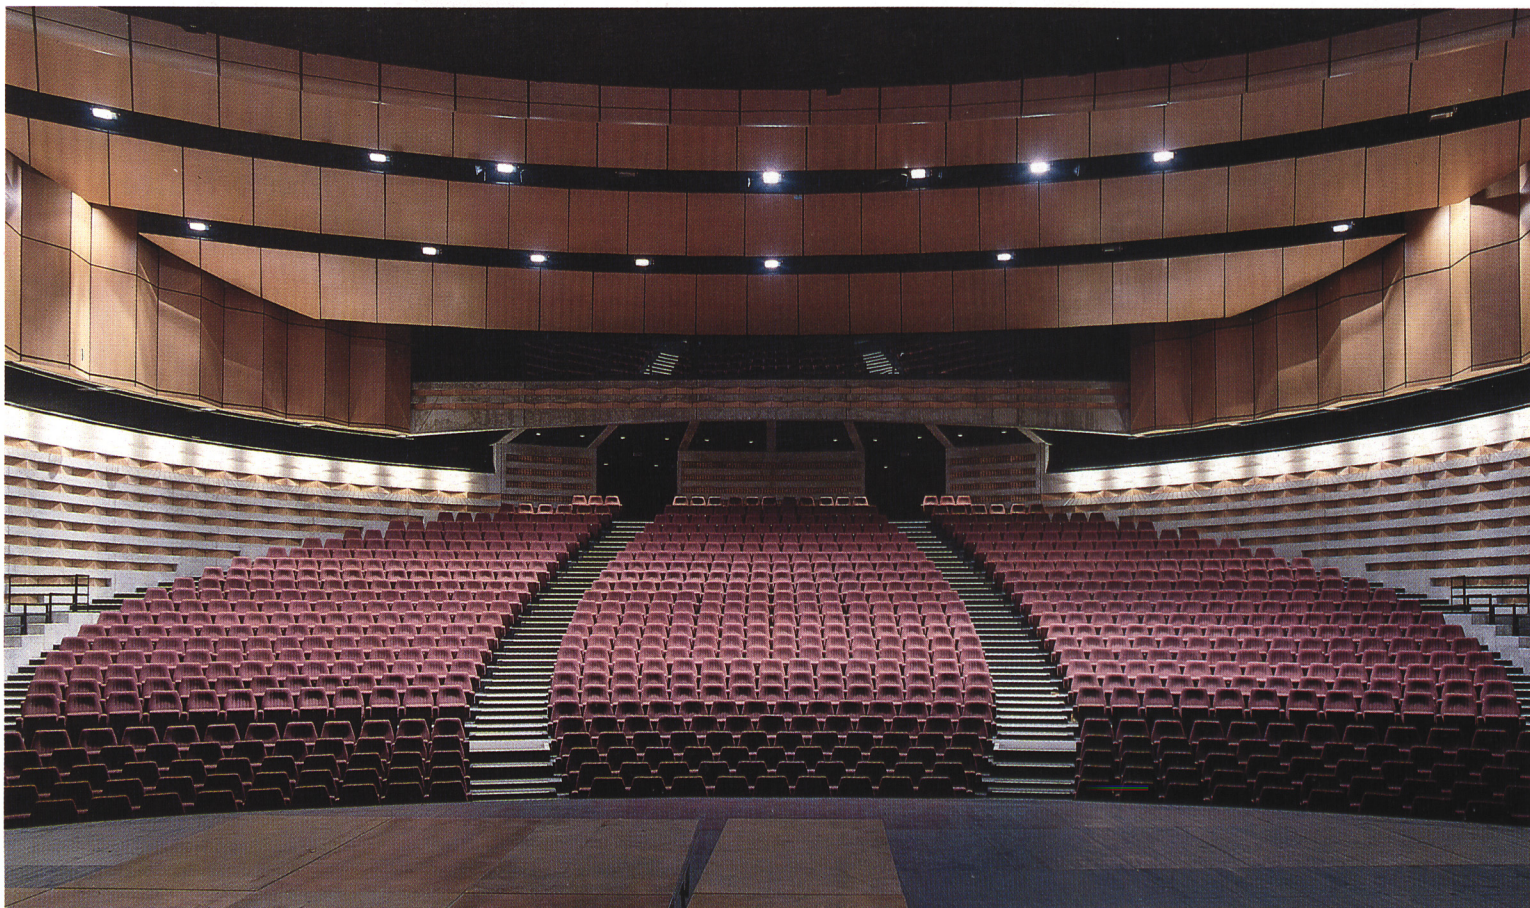
- 22. Foyer.
- 23. Auditorio.
- 24. Detalle interior.

El programa para este centro cultural requería un nuevo auditorio para 900 asientos y una sala de menor tamaño para proyecciones, al tiempo que la restauración de los cuarteles napoleónicos contiguos. Estos enormes cuarteles, con un patio central, dominan un área abierta irregular rodeada por un denso tejido decimonónico. El auditorio semicircular entra en contacto tangencialmente con el centro de la fachada Este de los cuarteles con una inclinación respecto al eje para alinearse con la calle situada al Norte. El acceso al auditorio se produce desde el patio del cuartel, a través de un nuevo vestíbulo en el ala Este, y por medio de un puente acristalado. De este modo, el edificio se convierte en un apéndice o extensión de la edificación contigua.
