## GUILLERMO VAZQUEZ CONSUEGRA

SEVILLA  
1988

# INSTITUTO DE ARQUITECTURA

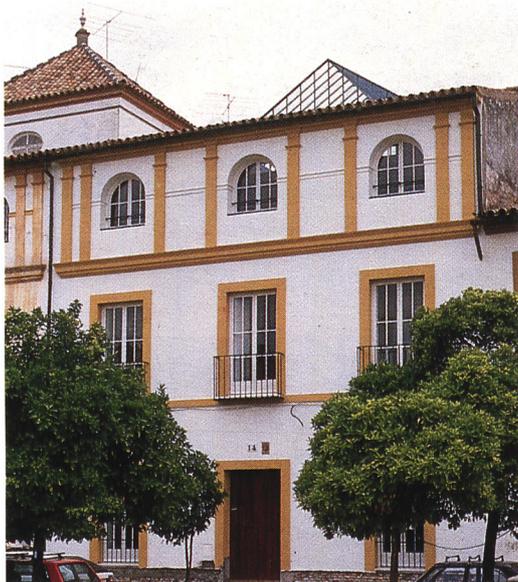
1. Fachada.
2. Axonometría interior.
3. Vista patio interior.

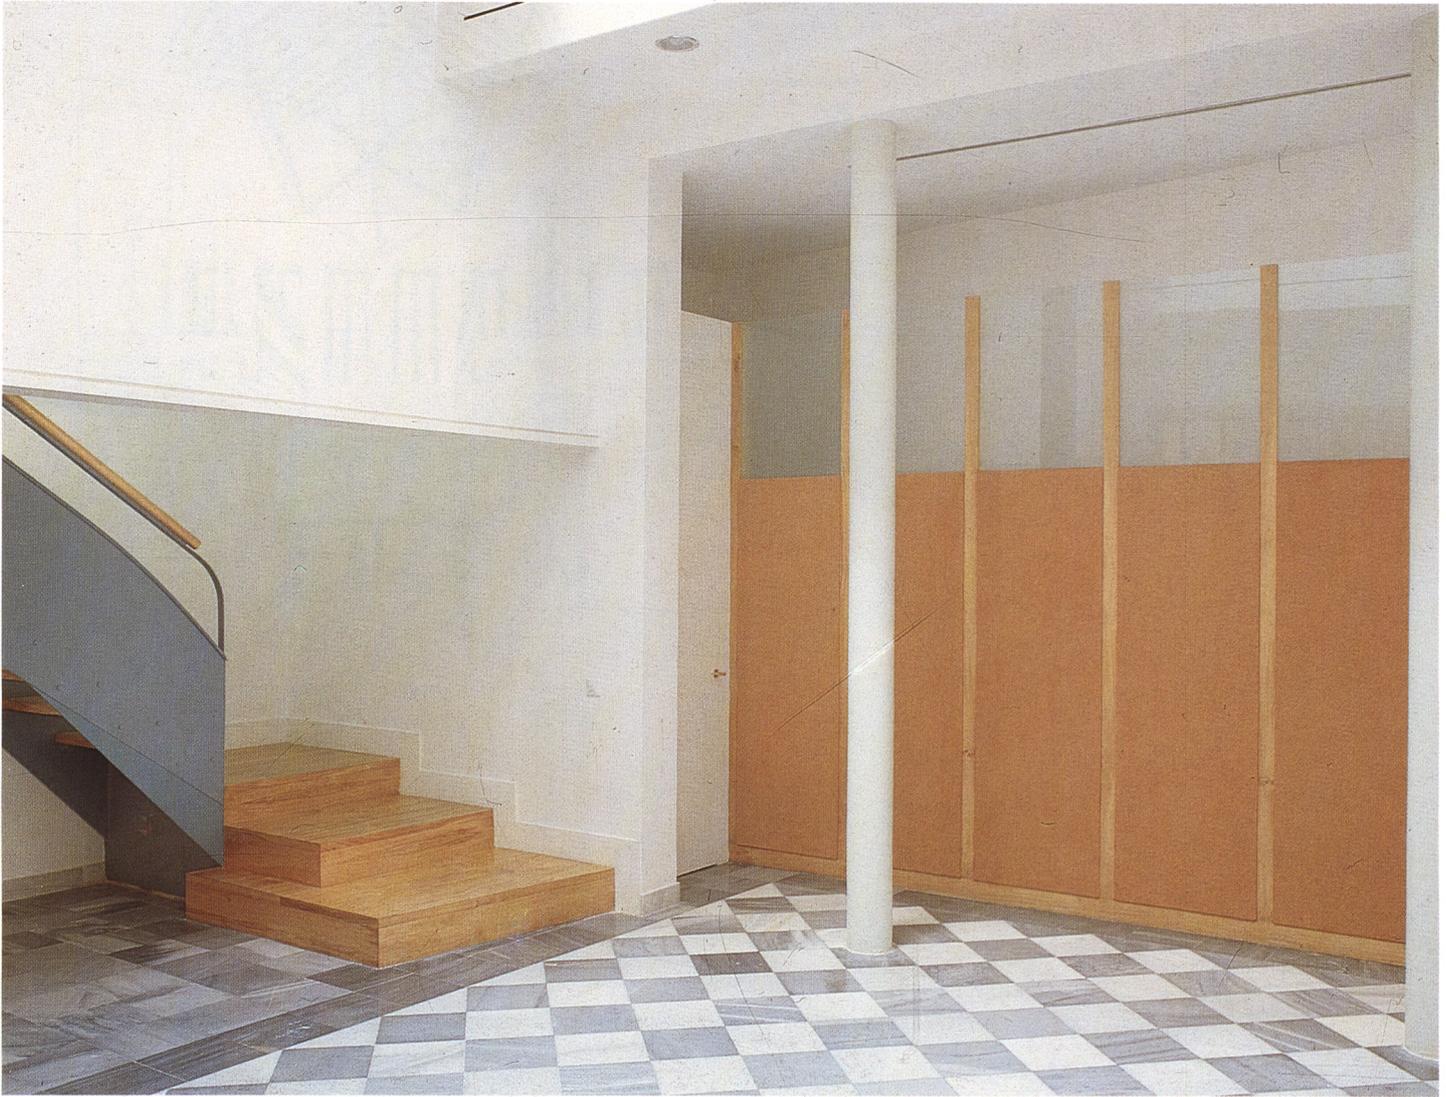
4. Vista del vestíbulo.

El vaciado de la planta baja, detrás de la crujía de fachada, permite contar con un espacio único de buenas dimensiones que puede ser usado como pequeña sala de actos o exposiciones, o bien, mediante una mampara corredora acristalada, segregar una pieza más para seminario o zona de oficina.

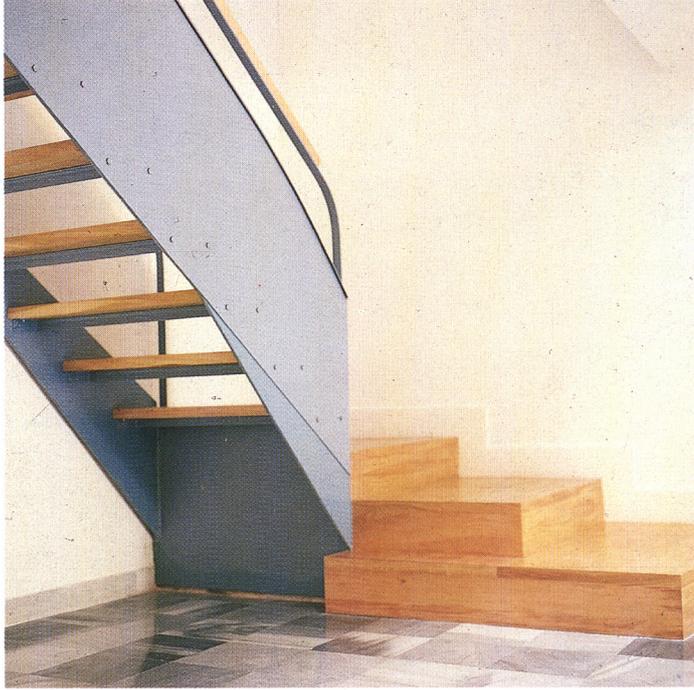
5. Escalera 1ª a 2ª planta.

Las intervenciones más importantes se producen: en la segunda planta, ampliando su superficie, en el cambio de situación de las escaleras y en la construcción de la nueva montera de vidrio que ilumina los espacios servidos por el patio.

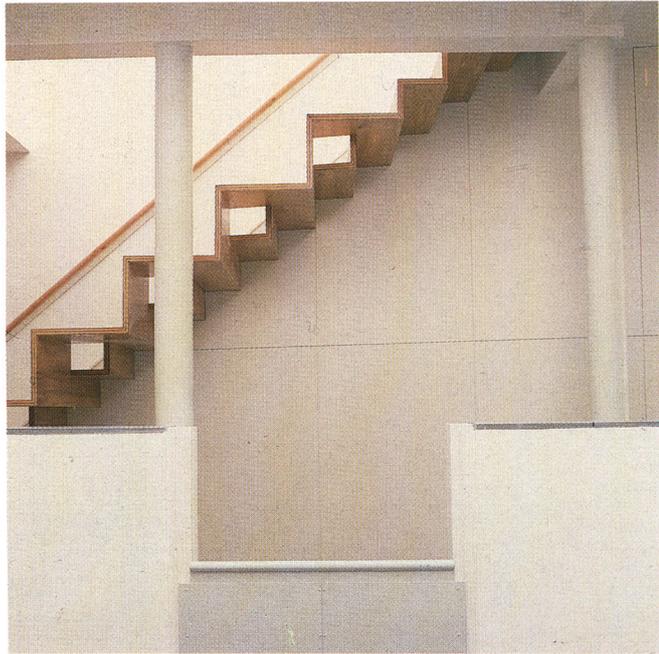
6. Escalera 2ª a 3ª planta.

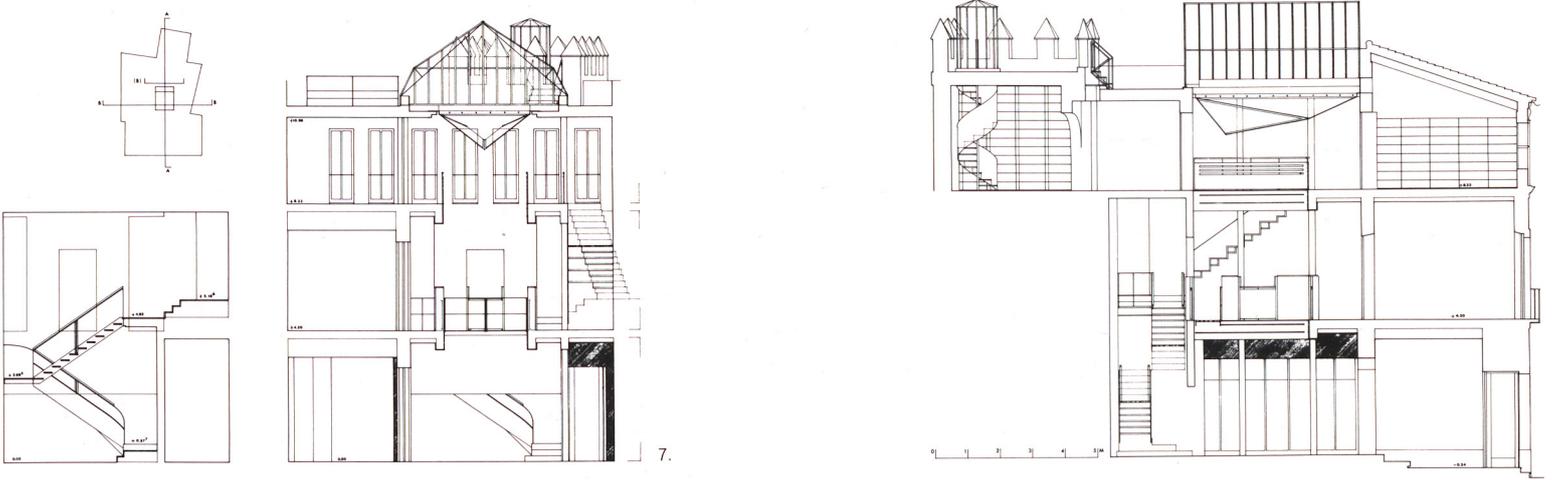
7. Secciones.

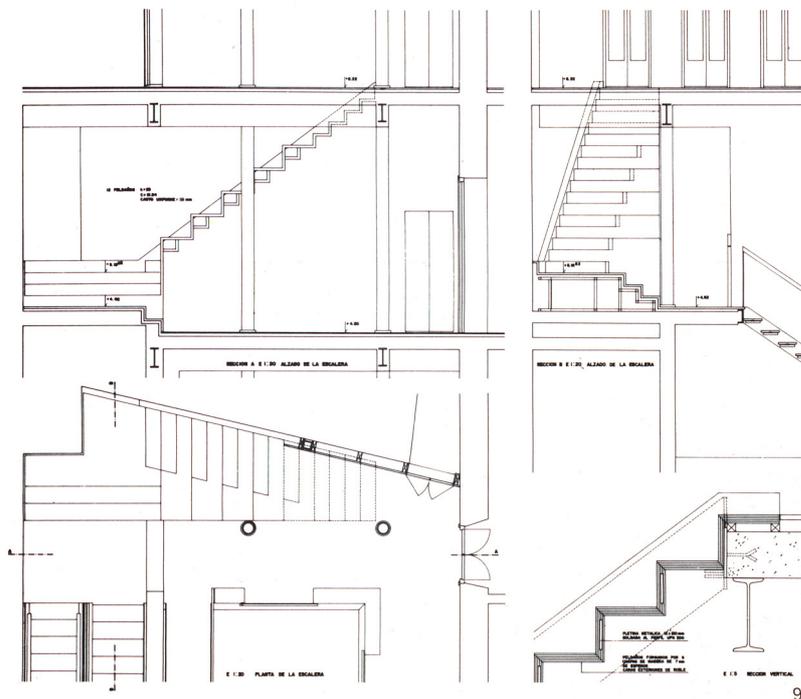
- 9. Escalera 2ª a 3ª planta.
- 10. Estructura de la misma escalera.
- 11. Axonometría escaleras.
- 12. Vista escalera de 2ª a 3ª planta.
- 13. Detalle de patio interior.

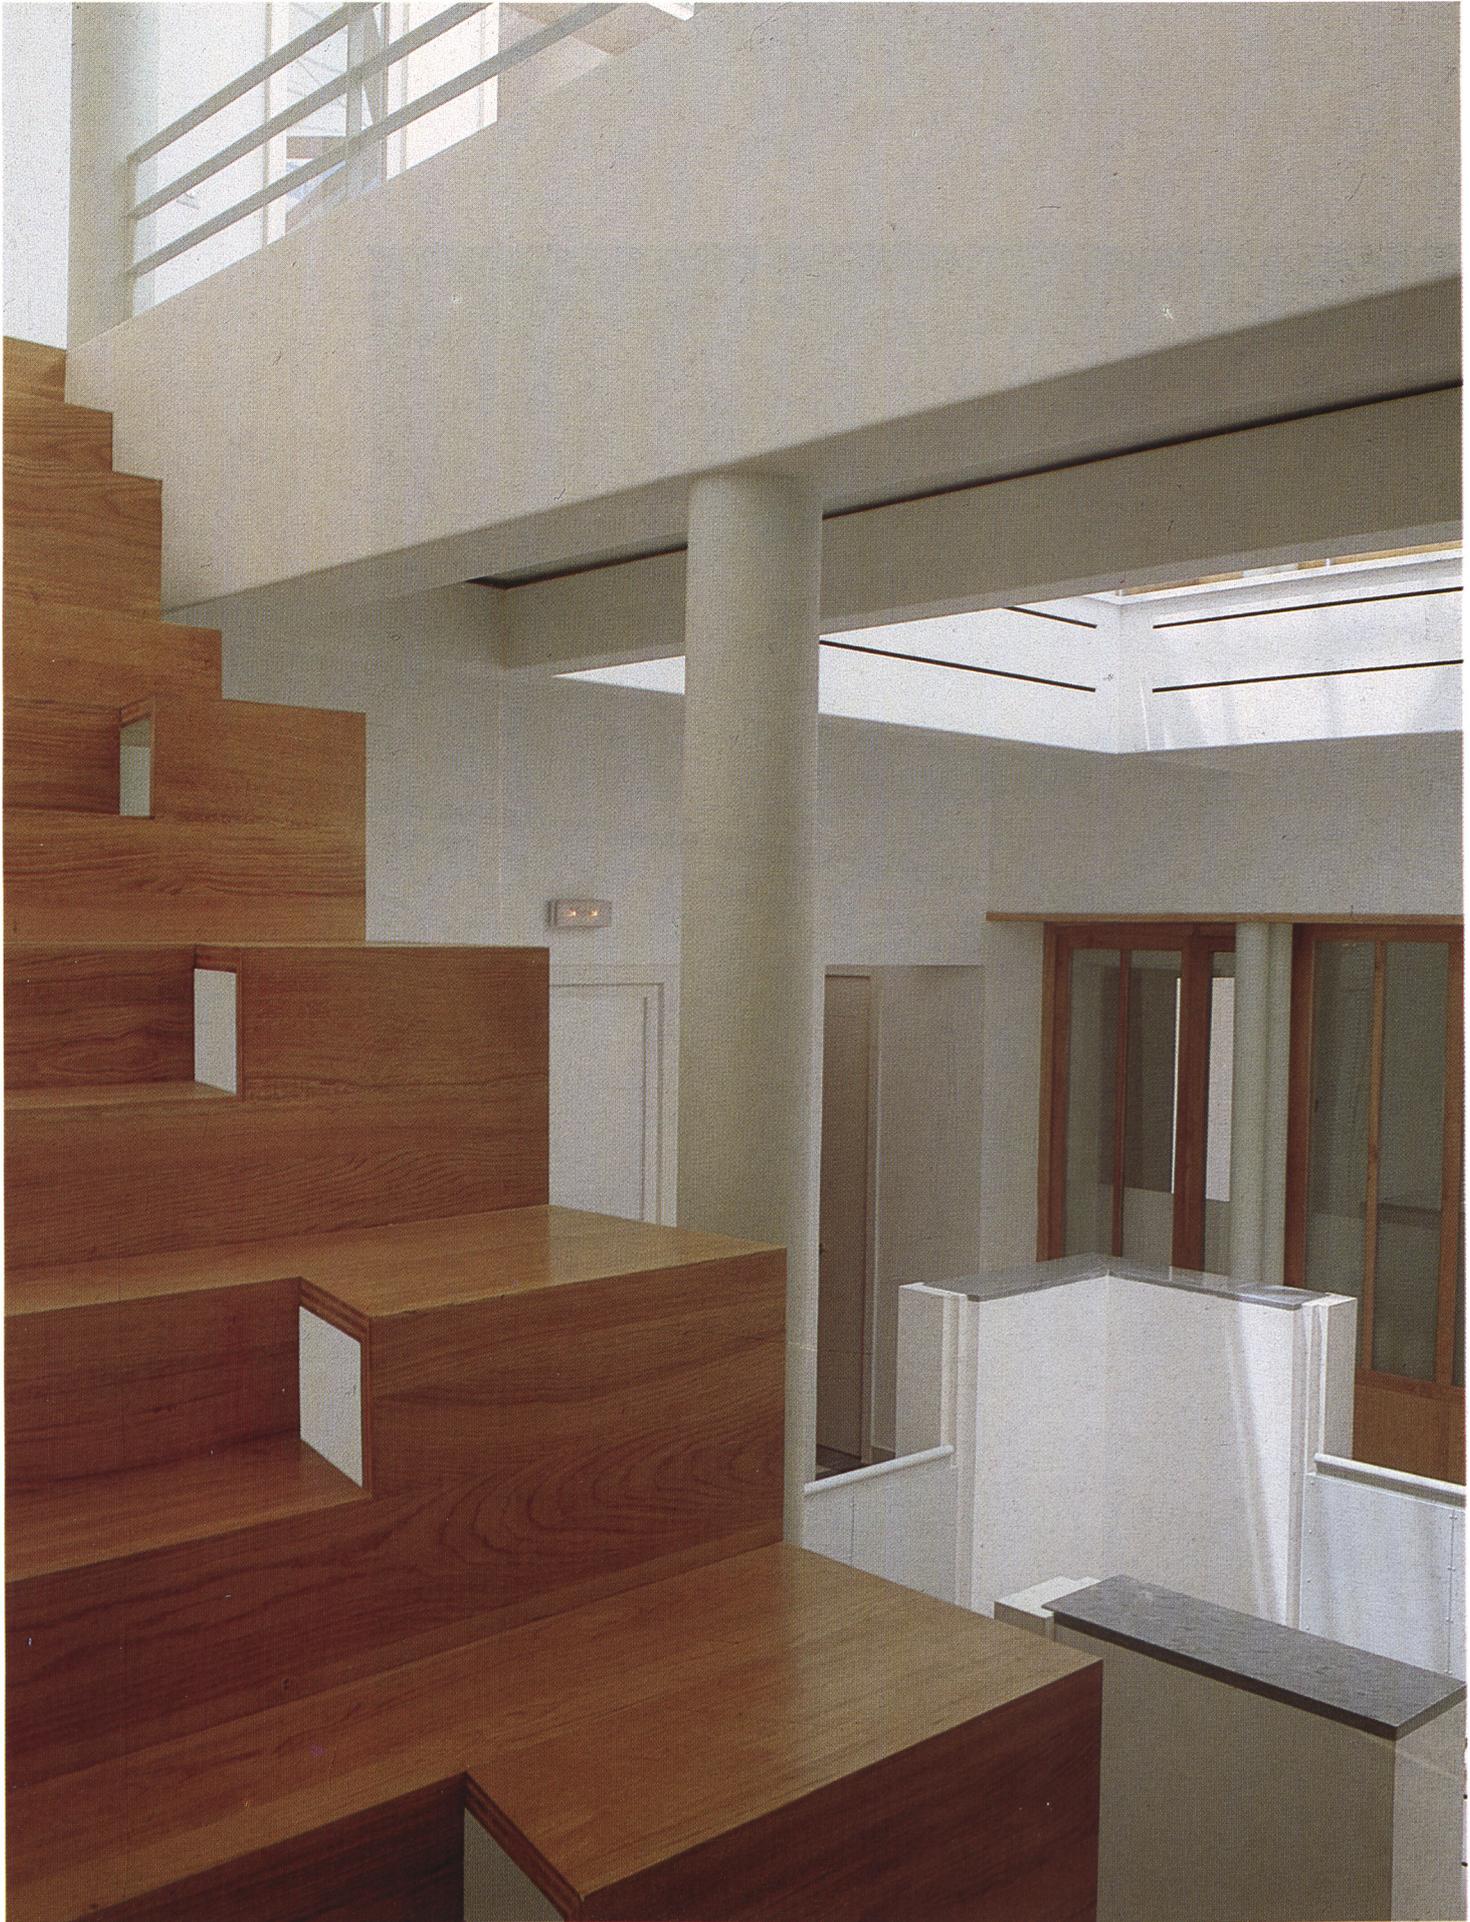
- 14. Patio 3ª planta.
- 15. Detalles lucernario.
- 16. Exterior lucernario.

Esta montera-lucernario, que se descolga introduciéndose en el vacío del patio, como si se tratase de una gran lámpara de cristal, pretende ser el elemento —distante ya de lo doméstico— que confiera al nuevo edificio esa dimensión pública que el nuevo uso establece.
