# Archivo histórico provincial de Cuenca

## Cuenca

**Fecha de proyecto:** 1986

**Fragmento de la memoria del proyecto**

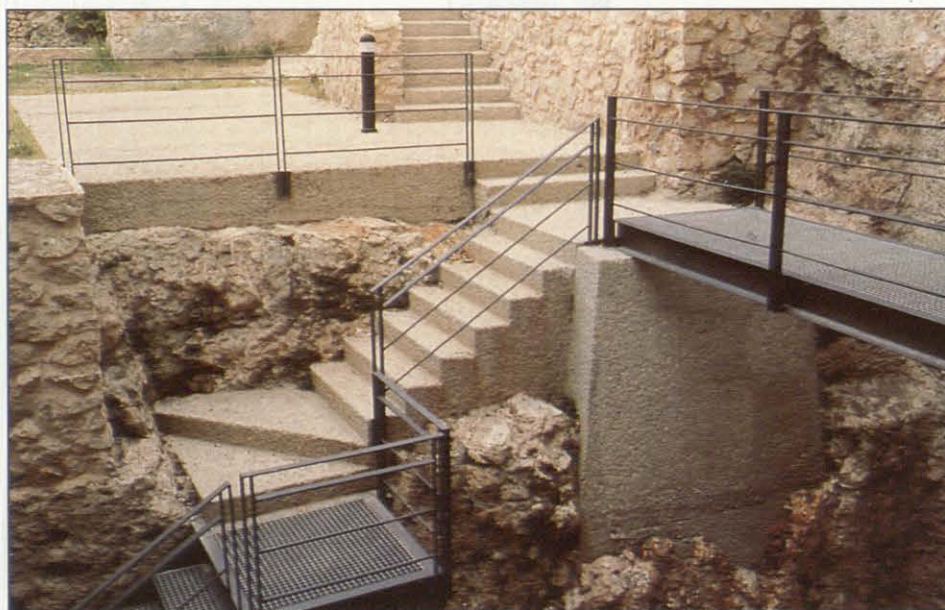
Acceso al archivo.

La fuerte diferencia de cota existente entre la fachada norte y la fachada mediodía, permitió diferenciar el acceso de público y personal administrativo del acceso de documentación, acondicionando los espacios exteriores circundantes organizando una plaza peatonal de acceso en la zona alta y creando una vía rodada que desciende al acceso de documentación.
