# RESTAURACIÓN

## Monasterio de Santa María de El Paular Rascafría (Madrid).

### Fragmento de la memoria del proyecto

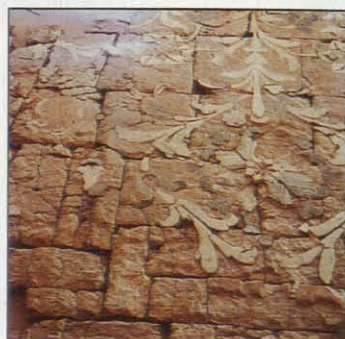
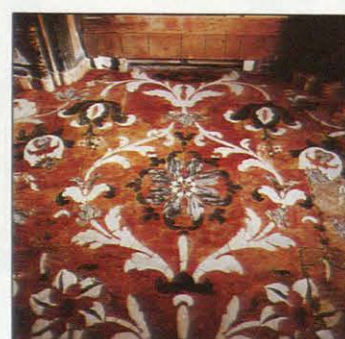
Recuperación del pavimento de la capilla del tabernáculo, diseñado por F. S. de Pedraxas.
