## RESTAURACION Y AMPLIACION DEL EDIFICIO DE LA GENERALIDAD DE VALENCIA DEL CID

Por Luis Albert, Arquitecto

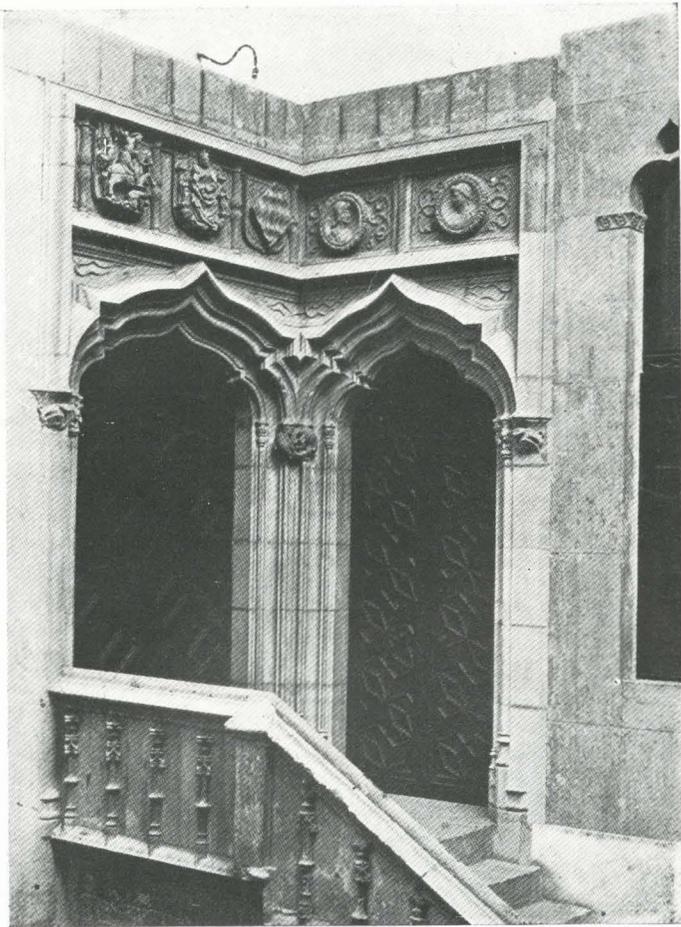
*Puertas del «Cap de la Escala». Después de la reforma.*

La labor hecha hasta hoy es grande, pues está casi completamente terminado el patio de entrada, las fachadas exteriores, la escalera principal, las portadas del cap de la escala, la restauración del artesonado de la sala antigua y la reconstrucción del artesonado de la llamada sala de la capilla. El autor de aquel artesonado fué el maestro CHAUME VICENT, a quien fueron pagadas ciertas cantidades «per sos treballs industrials e manufactures dos roses de fusta queba fet e laborat para

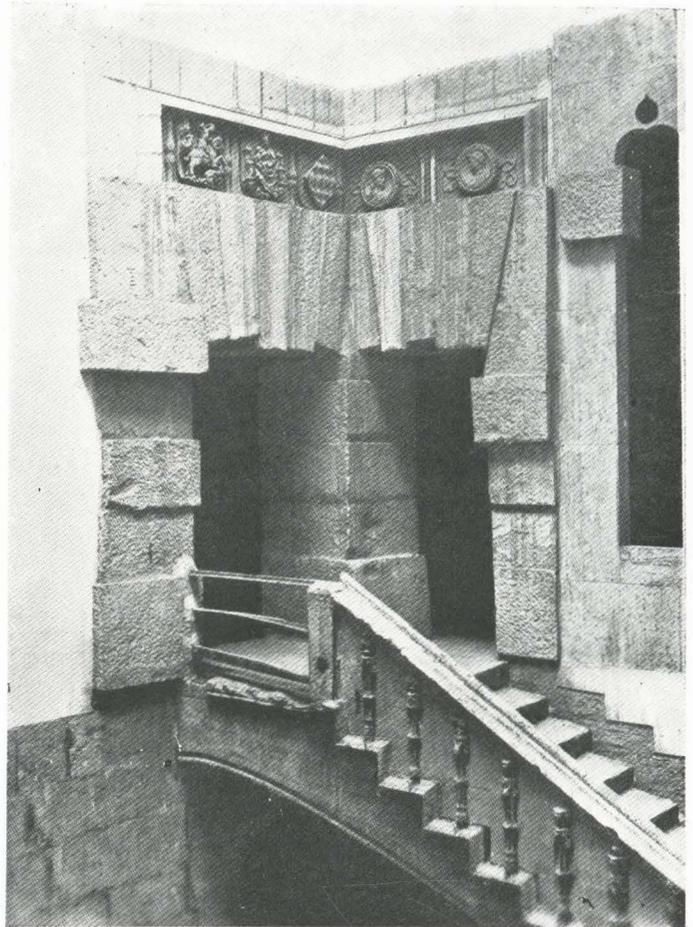
*Estado primitivo.*

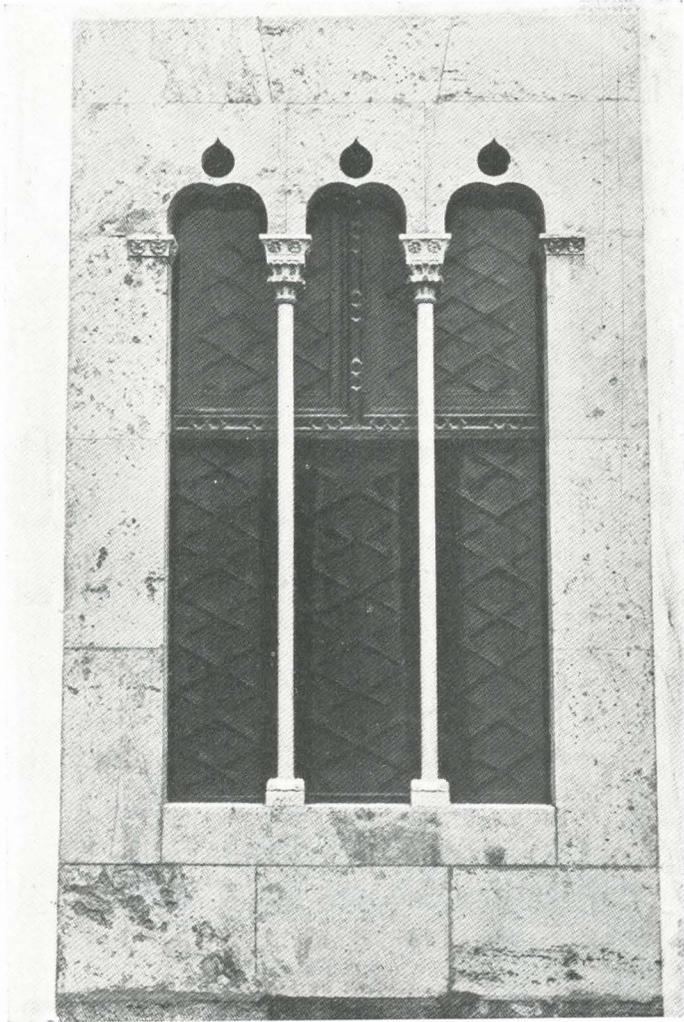
*Ventana del patio lateral nuevo.*

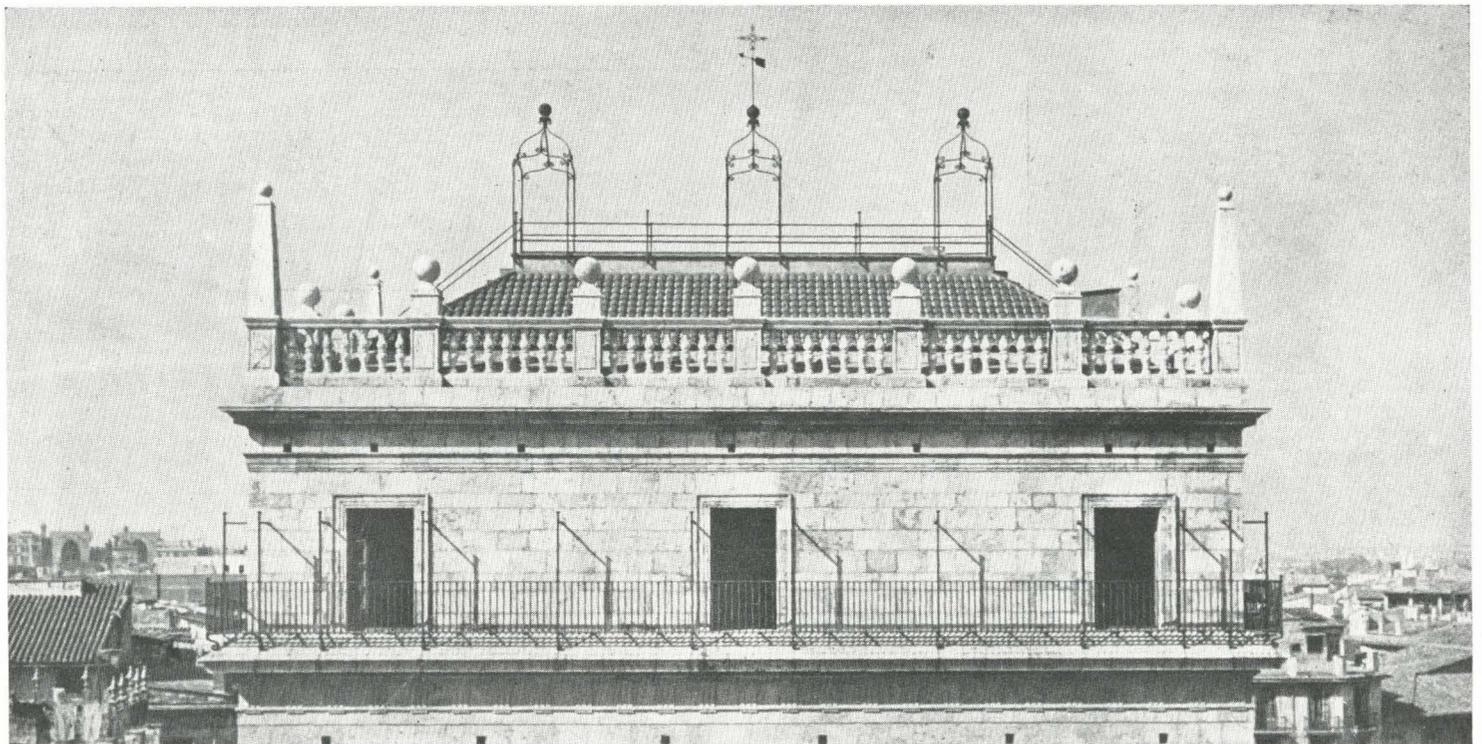
*Torreón exterior nuevo.*
