## REFORMA DE LA IGLESIA DE SAN MARTÍN. CENICERO (LOGROÑO)

## REFORMA DEL PRESBITERIO DE LA IGLESIA DE SANTIAGO (LOGROÑO)

Arquitecto: GERARDO CUADRA. Presbítero.

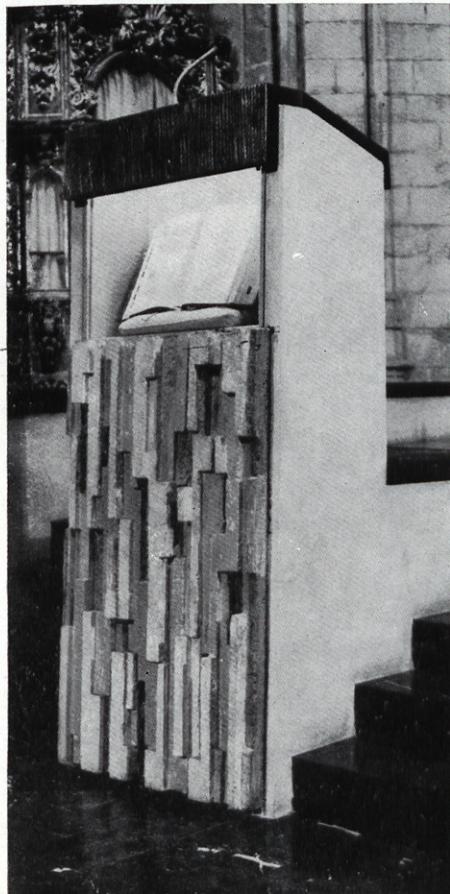
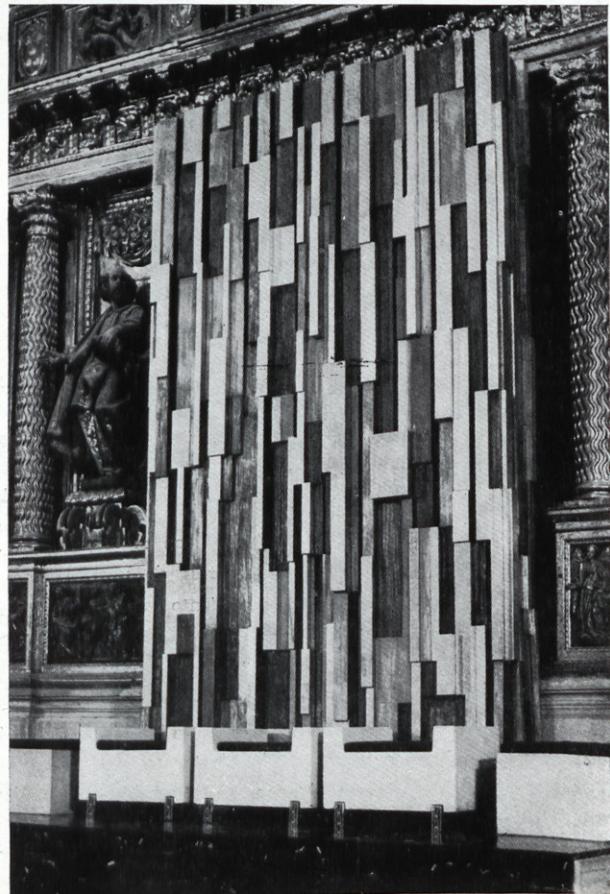
La solución escogida después de algunos tanteos ha sido la de trasladar el ostensorio a un espacio lateral contiguo y a nivel del presbiterio, utilizando como marco para el sagrario, el cual queda así fuera del presbiterio, pero vinculado a él. Esta solución permite valorar más el ostensorio al lograr que se recorte su perfil afiligranado sobre un fondo liso de piedra. Y, al retirarlo del eje del presbiterio, deja el espacio necesario para situar la sede con suficiente dignidad, sin
