## UNA SOLUCION A UN PROBLEMA DE EXCAVACION DE SOTANOS EN UN EDIFICIO ENTRE MEDIANERIAS

E. Población Knappe — Dr. Arquitecto.

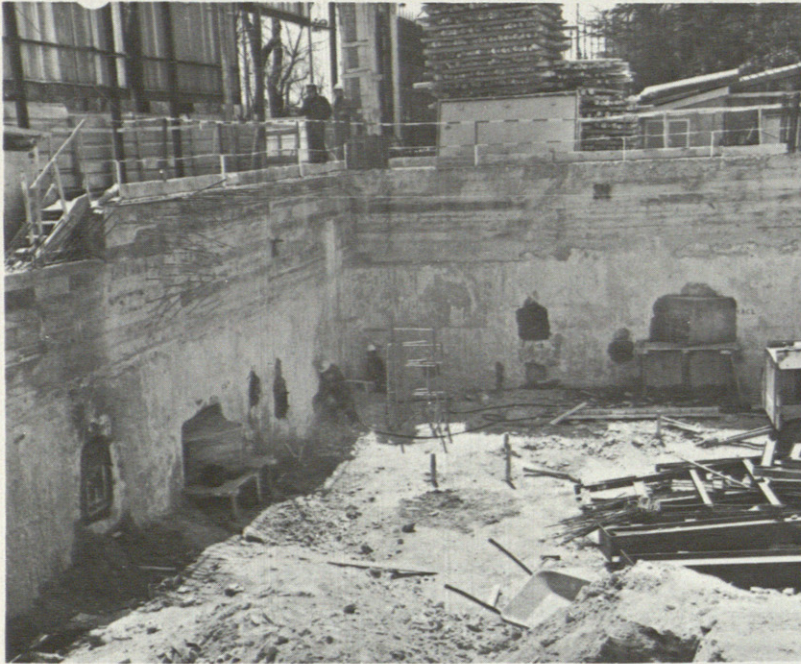
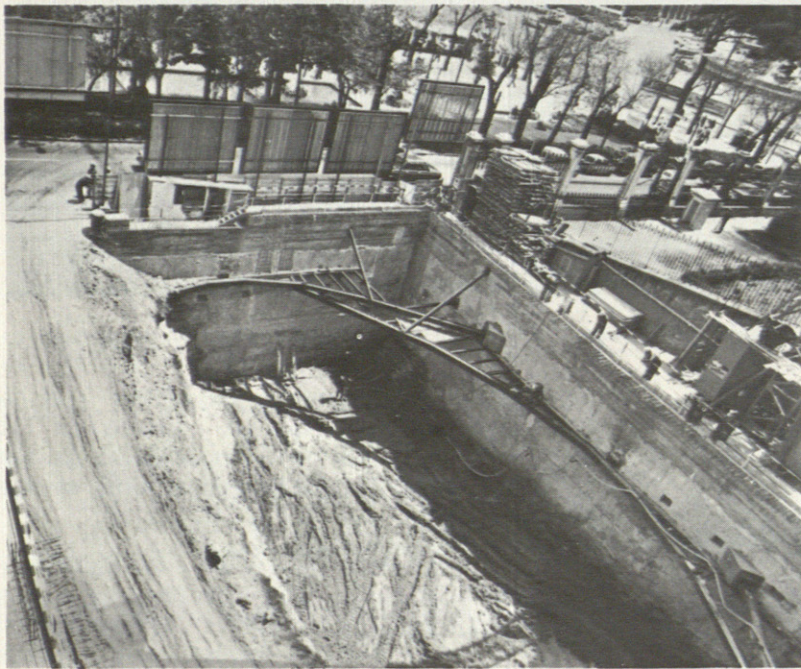
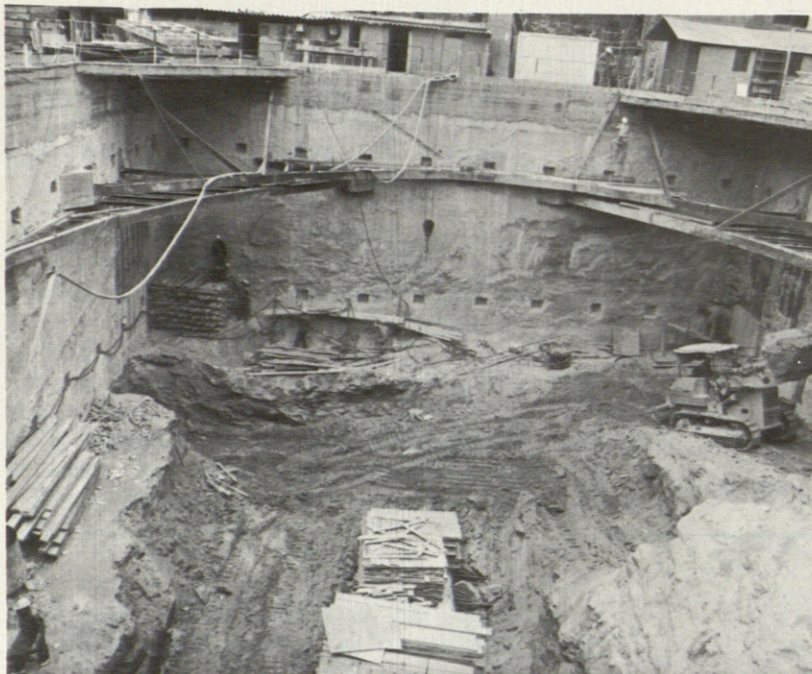
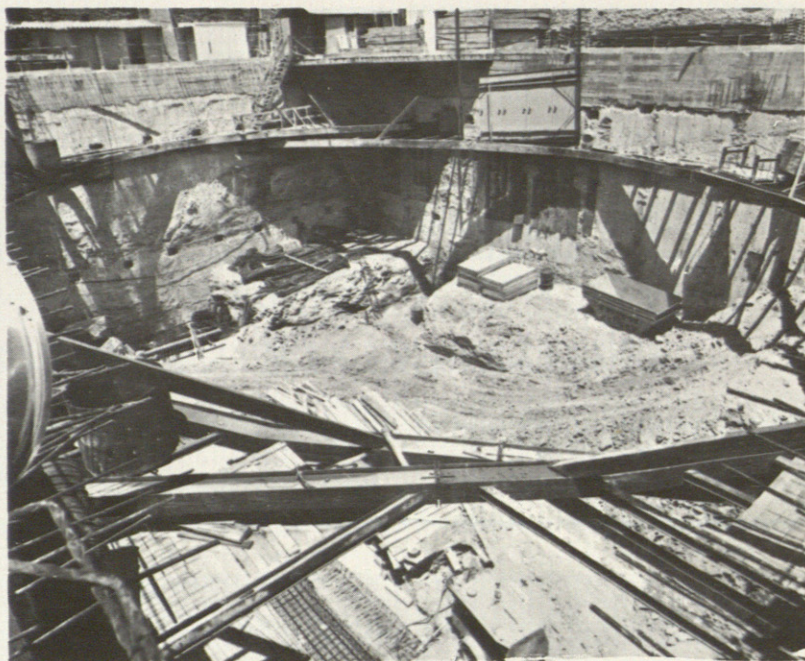
El montaje y desmontaje de éste arriostramiento se realizó con gran facilidad, según se observa en las fotografías que se acompañan.

conclusión, en colaboración con nuestros consultores de estructura (Otep), y equipo técnico de la empresa constructora, (Laing Iberica) de que el sistema estructural más adecuado para resolver el arriostramiento del recinto ataguía de sótanos, era disponer un "antifunicular de cargas", realizado en perfiles metálicos.

del recinto, y se acometió el estudio tanteando arcos parabólicos de diferente flecha. En el caso más desfavorable la sobrecarga uniforme era de 20 TM/ML. Se adoptó un arco con 4.40 mts. de flecha, con lo que se lograba ocupar poco espacio interior y conseguir una carga de compresión moderada en dicho arco.

centrales de cada muro se produjeran empujes mayores que en el resto de los mismos, lo cual originaba la aparición de momentos flectores al perderse la propiedad de ser el arco parabólico el antifunicular de cargas. En todos los arcos se tuvieron en cuenta las dos hipótesis de carga y siendo más desfavorable la segunda, se realizó el dimensionado considerando arcos biarticulados y de sección constante.

del arriostramiento, se dispusieron jabalcones en puntos intermedios con lo que se dejó reducida la luz de pandeo a valores admisibles.

En los extremos de los arcos se colocaron las articulaciones previstas en el cálculo y, para transmitir las reacciones horizontales, los correspondientes jabalcones que trabajaran a compresión.

muro se realizó a través de unos macizos de hormigón ejecutados en el mismo muro pantalla en los cuales se colocó una placa de reparto de tensiones. Desde la articulación hasta dicha placa se continuó con secciones iguales a las de los arcos y con dirección tangente a los mismos en dicho punto.

Se llevó a cabo un control exhaustivo taquimétrico de las posibles deformaciones a lo largo del proceso de vaciado y construcción. Los valores máximos no alcanzaron jamás la magnitud de un milímetro.
