Banca López Quesada

Rehabilitación del Palacio de Villahermosa

Proyecto 1975

Arquitecto: Fernando Moreno Barberá

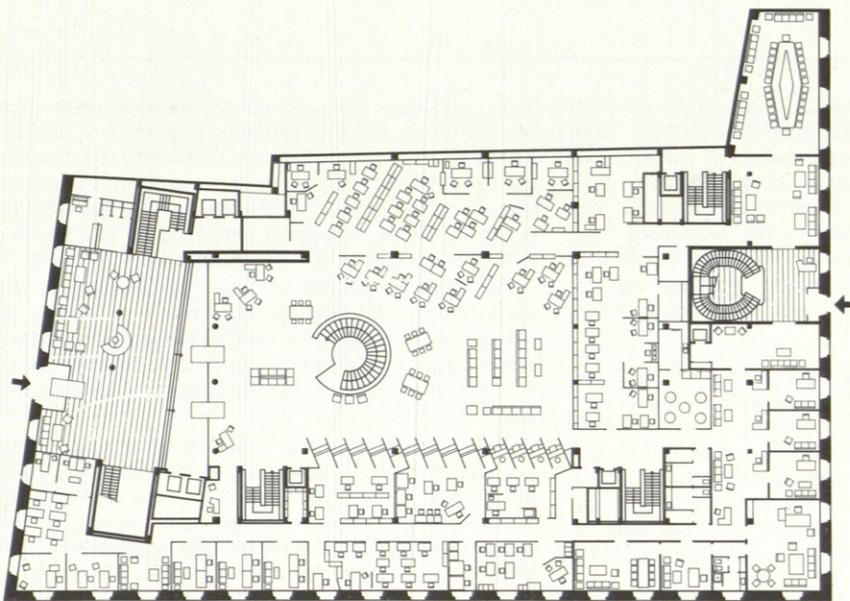
1

1. Planta baja para instalaciones bancarias
2. Planta segunda donde se ve la disposición de lucernarios
3. Sección transversal

Para contrastar con la estrecha puerta principal de la fachada de la Plaza de las Cortes, destinada a entrada de público, se proyectó un gran vestíbulo con pavimento de granito y canto rodado como correspondía a su uso de portal para coches. Detrás del portal las instalaciones de la Banca y oficinas se han hecho con absoluta modernidad, escogiendo un esquema de colores y materiales que se mantiene en todo el edificio para dar unidad al conjunto.
