# Actuaciones sobre Edificios Antiguos

Obras de restauración de la Santa Iglesia Catedral Primada.  
Toledo.

Arquitectos: Manuel e Ignacio de las Casas

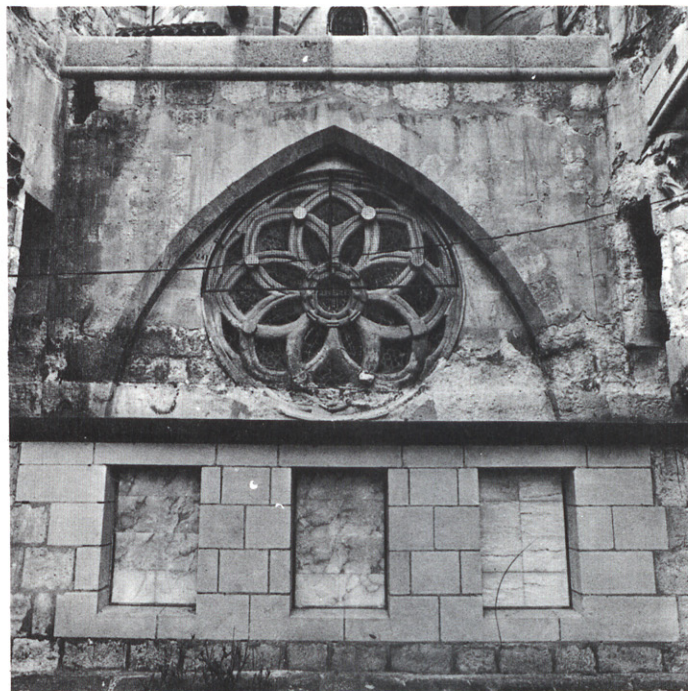
*Triforio restaurado y cerrado con alabastro.*

a las naves— se había partido debido al excesivo peso. Para evitar el tener que desmontar completamente los muros de las naves, la sustitución de la cubierta del triforio se ha realizado con una losa de hormigón, apoyada sobre los pilares en sentido paralelo a las naves. La escasa diferencia de altura de éstas, hacía suponer que el triforio bajo había sido abierto; a pesar de no conocer la conformación del muro de cerramiento, decidimos abrirlos a la luz con un diseño absolutamente moderno, solución que no fue necesario adoptar al aparecer la primitiva composición del muro. Al no tener restos de las vidrieras que lo iluminaban, se han cerrado con alabastro, material adecuado para conseguir la tamización de la luz de las antiguas vidrieras.

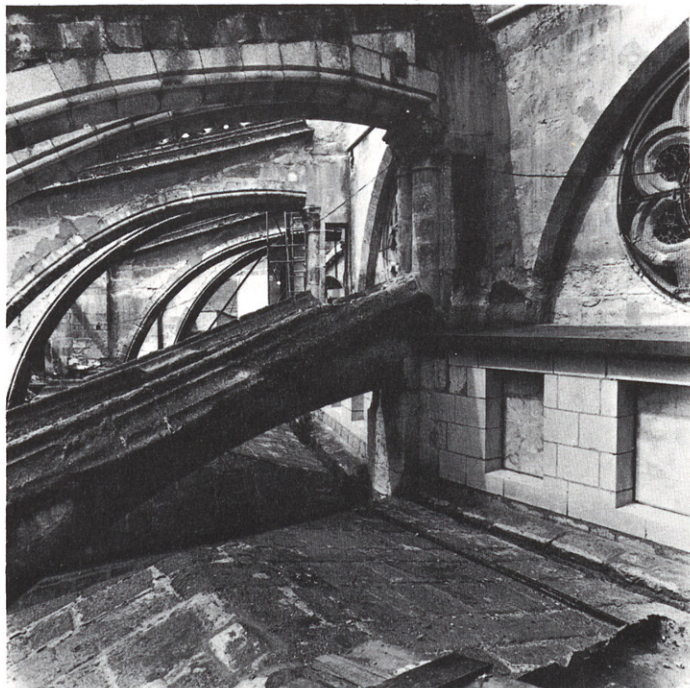
Cubiertas de la girola antes de la restauración. Pirámides de piedra que habían sido realizadas.

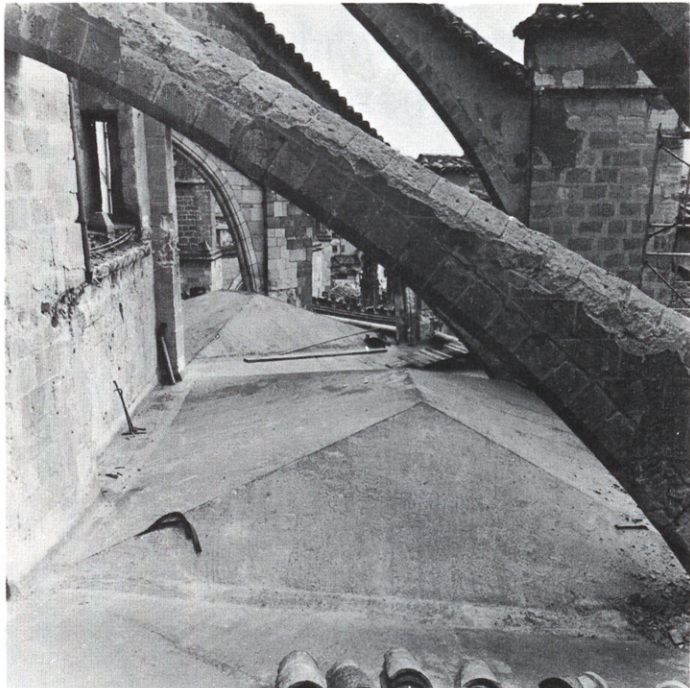
Cubiertas de la girola restauradas, en las zonas donde no se construyeron las pirámides de piedra.

Con idéntica intención se han completado las cubiertas de las bóvedas existentes, en piedra recibida con mortero bastardo, introduciendo lasjas de pizarra en las juntas, para asegurar la impermeabilización, y utilizando el hormigón, con una losa de 6 cm., cuando las antiguas habían desaparecido o nunca se habían llegado a realizar (como en el caso de algunas de la nave intermedia).
