# RESTAURACIÓN

## Restauración de fachadas pétreas y torreón central. Palacio de Comunicaciones

MADRID

**Fecha de proyecto:** 1996

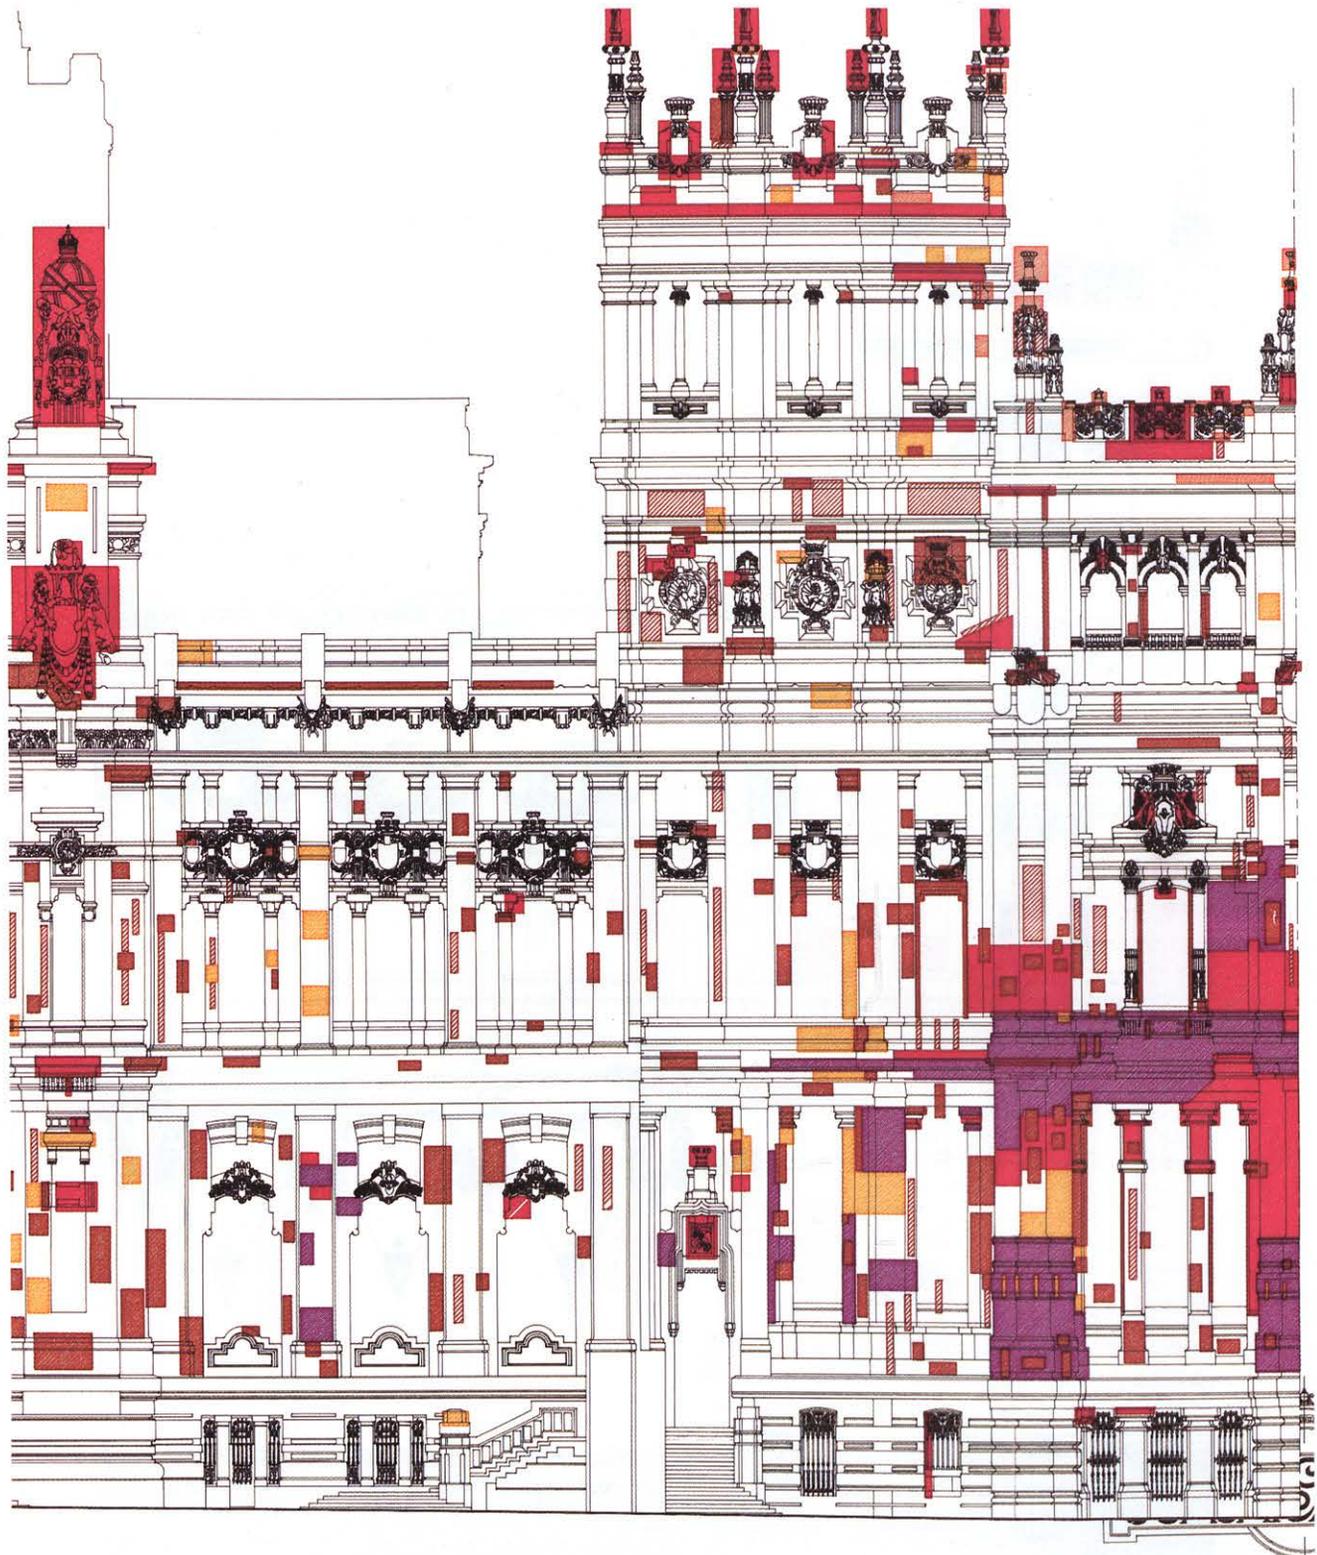
Patologías. Plaza de Cibeles. Detalle

ESCORREDURAS Y DESCUELGUES DE RESINAS y/o MORTEROS.

ALTERACION SUPERFICIAL POR PINTURAS ACRILICAS.

ARENIZACION, EXFOLIACION, FISURACION, DESPLACADOS Y PERDIDAS DE MATERIALES.

EROSIONES DE LA CALIZA.

COQUERAS Y DQUEADAS DE LA CALIZA.

REPOSICIONES CON MORTERO DE CEMENTO y/o RESINAS.

consecuencia de una actuación precipitada, de manera que se efectuaron los ensayos necesarios para delimitar los productos y técnicas de restauración adecuadas al tipo de patologías detectadas: pérdida de material (arenización y desplazación, descamación y erosiones), rupturas y disyunciones, inestabilidad de elementos superficiales (costras negras, manchas de oxidación y de morteros o resinas de aplicaciones anteriores, microorganismos, ...), deformaciones, etc...

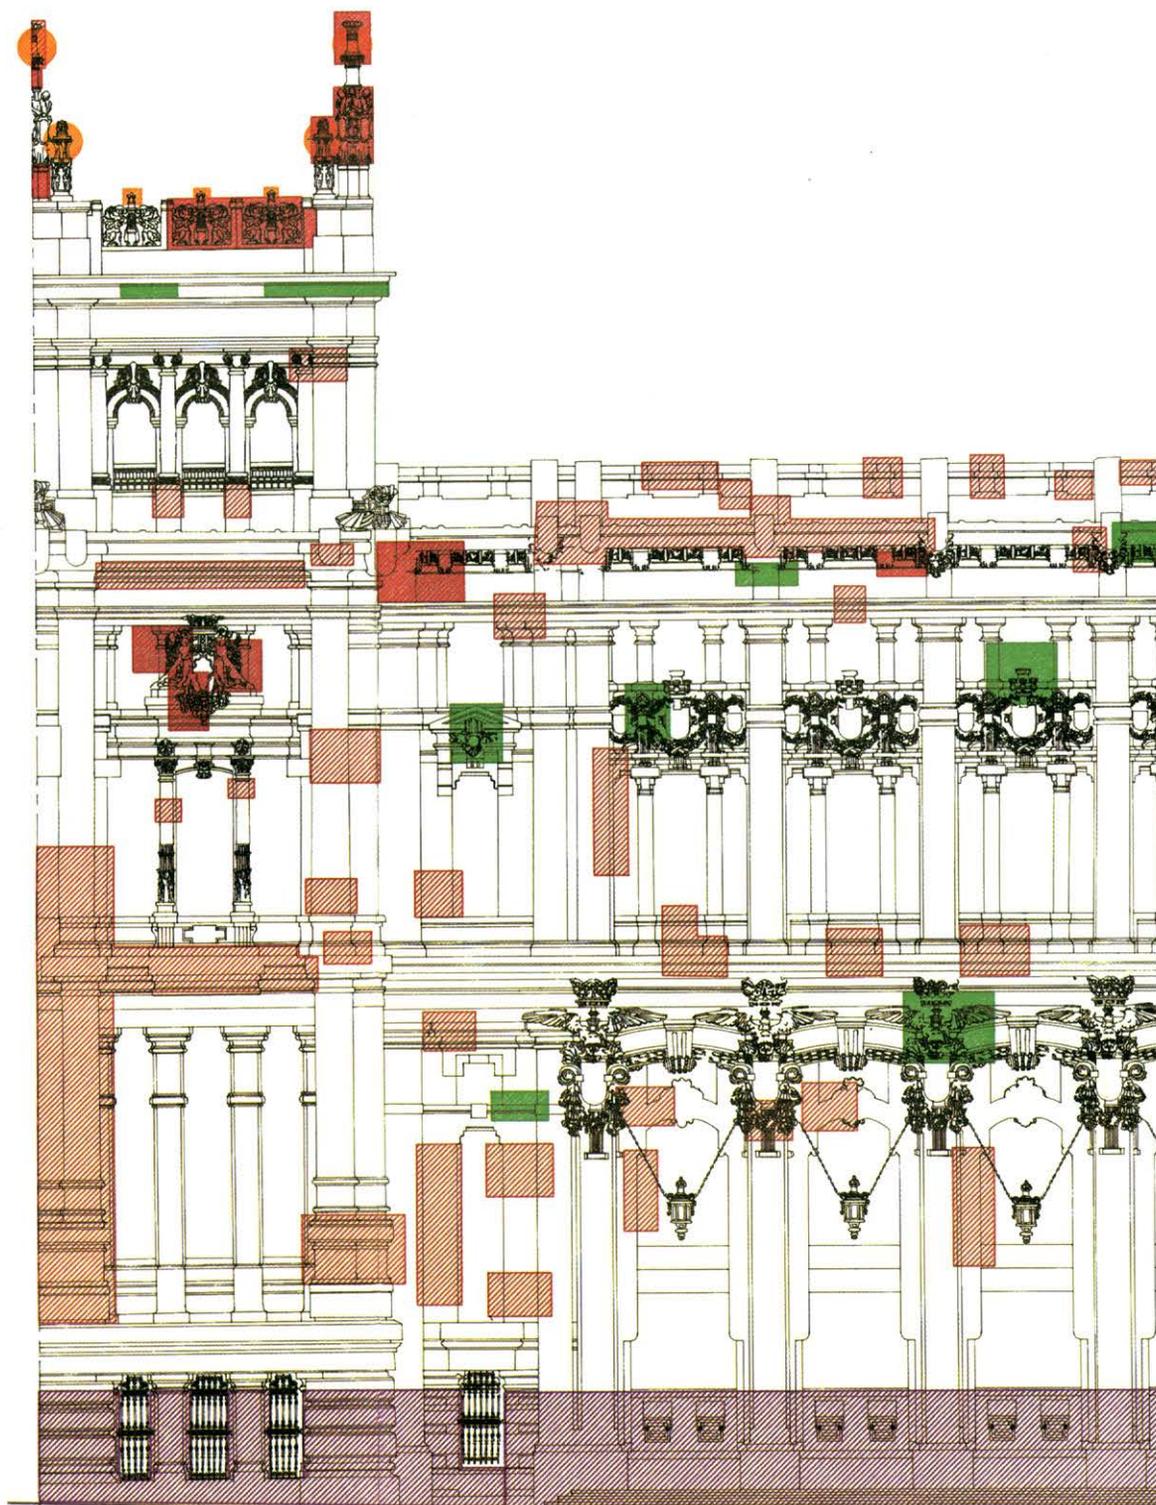
Tratamientos. Paseo del Prado. Detalle

REPOSICION DE MORTERO

PRECONSOLIDANTE Y CONSOLIDANTE

ANTIGRAFITI

CONSOLIDANTE

DESMONTAJE Y POSTERIOR ANCLAJE

COSIDO Y ANCLAJE

SUSTITUCION DE PIEZAS

Se ha pretendido reducir al mínimo la aplicación de productos químicos sobre la piedra; y su selección se ha realizado en función de los resultados obtenidos en los ensayos previos. Cumplen los requisitos de: ser incoloro, no alterar la textura del material impregnado, facilidad de aplicación, estabilidad ante los agentes atmosféricos medioambientales, no generar sales o subproductos, permeabilidad al vapor de agua y buena adhesión al sustrato.

**Consolidante:** su utilización se reserva para patologías de erosiones, descamaciones, oquedades, desplazados y fisuraciones.

**Hidrofugante:** se aplicará sobre la totalidad de las fachadas de actuación; en las zonas donde se requiera el consolidante, el hidrófugo se aplicará con posterioridad.

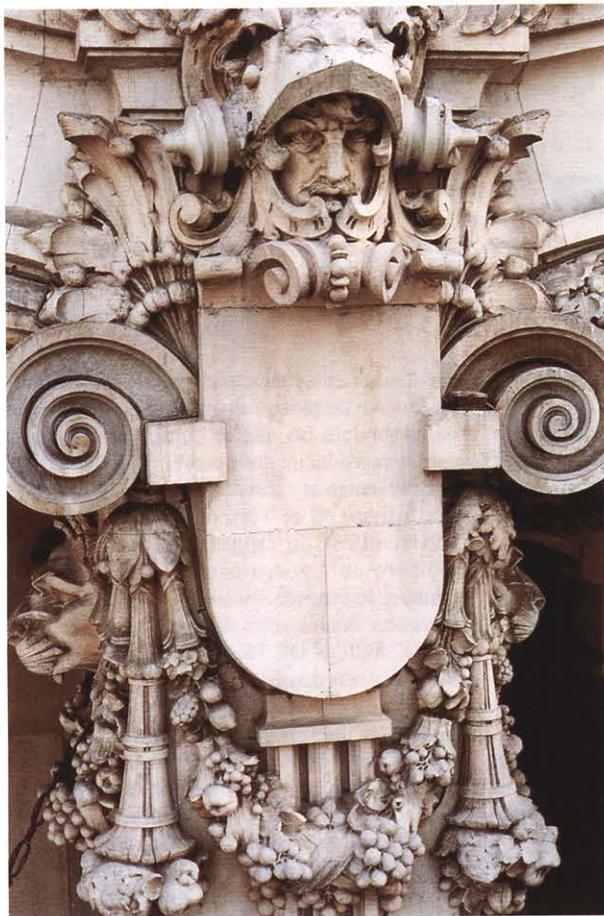
A

A- Buena conservación de elementos escultóricos en piedra caliza. Detalle ornamental sobre porche de buzones.

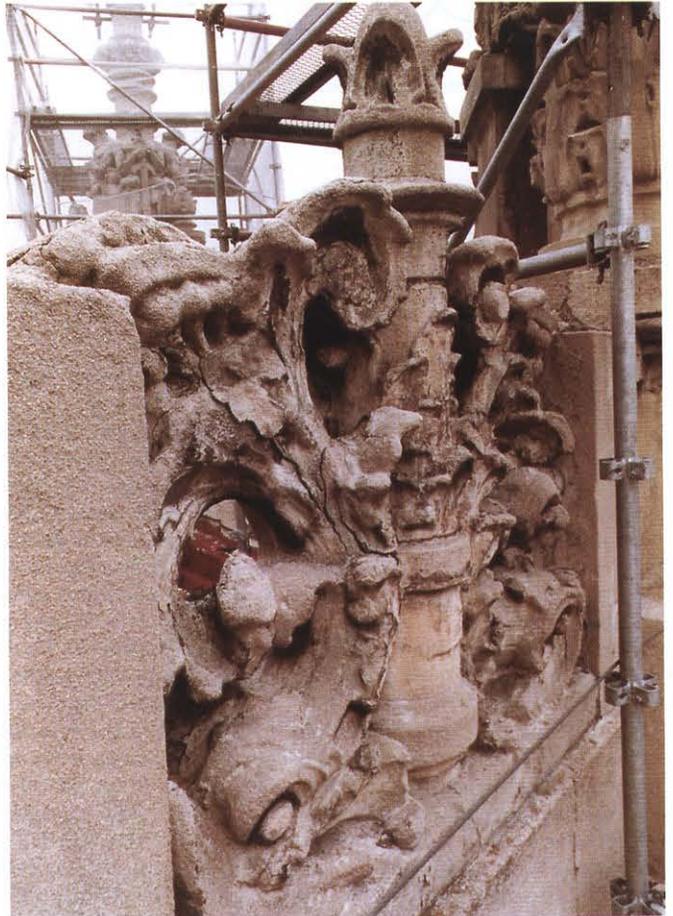
B

B- Reposición de piezas: Cresterías en coronación de fachadas. Estado de conservación de elementos realizados con materiales artificiales.

La complementación o reposición de piezas, propiamente dicha, se llevará a cabo en la franja de coronación del edificio, donde se define y perfila con gran singularidad la silueta del monumento. Esta reposición se realizará mediante moldes, empleando morteros de restauración, se sustituirán aquellas que son de piedra artificial, no originales, que se

encuentran en avanzado estado de arenización. Al tratarse de piezas repetitivas, podrá tomarse como modelo las que se conservan en piedra caliza, reproduciéndose con el desgaste natural que presentan al cabo del tiempo.

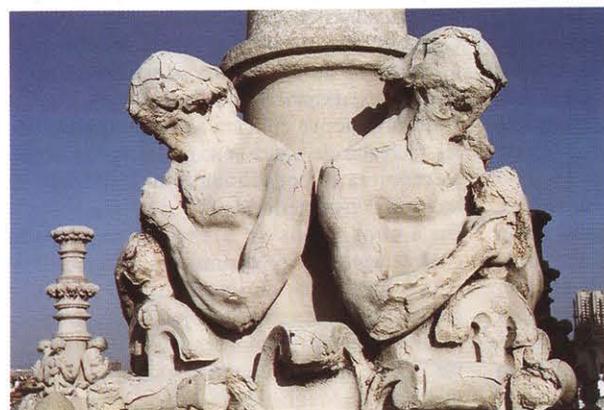
C

C- Patologías. Guerreros en coronación de torreones, arenización del material artificial.
