# RESTAURACIÓN

## Interior de la Capilla de San Isidro en la Iglesia Parroquial de San Andrés

MADRID

**Arquitecto:** Javier Vellés

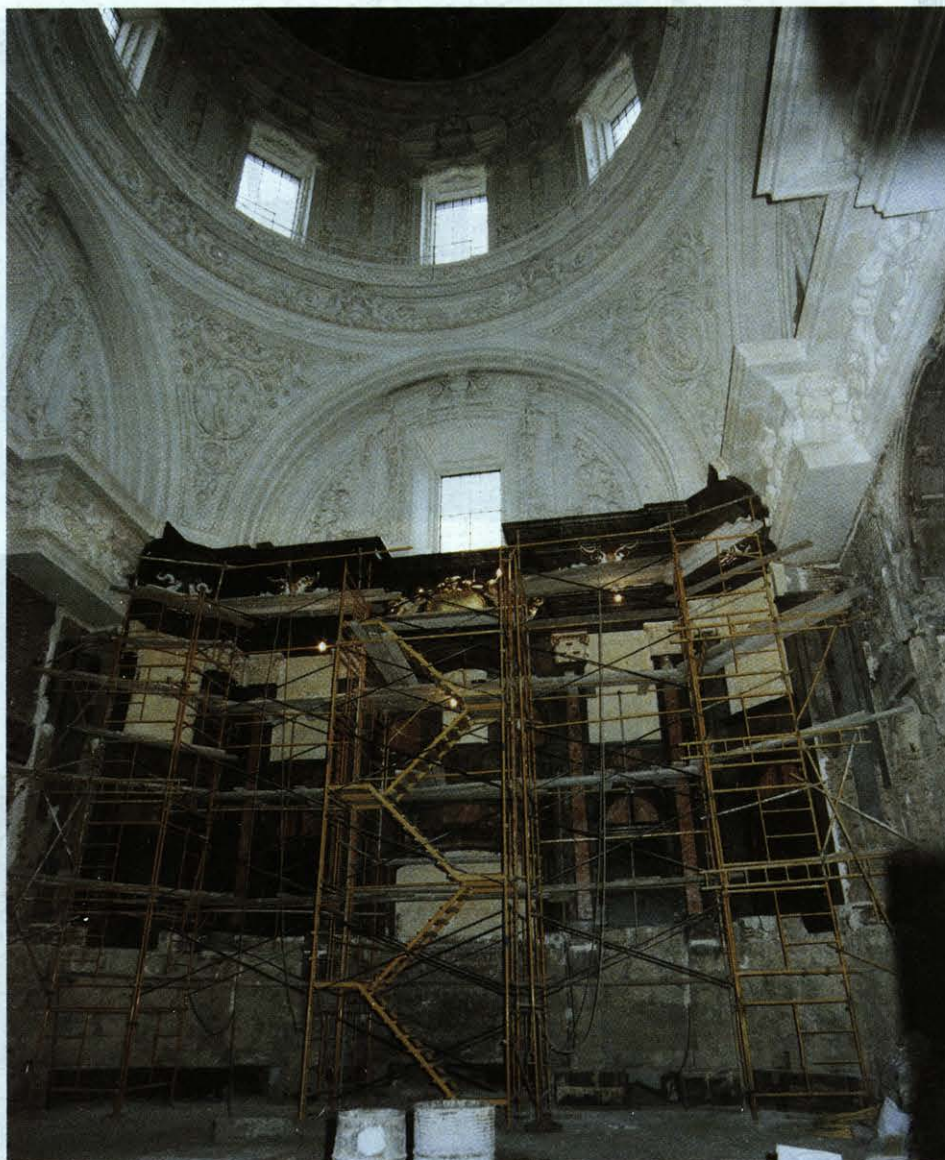
Uno de los lados de la capilla durante la reconstrucción. Octubre de 1988.

El basamento, de unos dos metros y medio de altura, del que apenas quedaba nada, se construyó con grandes piezas nuevas de mármol rojo y negro, con fidelidad absoluta al original en lo que está al alcance de la mano.

Desde el basamento y hasta el arquitrabe, se limpiaron y fijaron los restos de marmol, y se completaron con escayola, que luego se pintó al óleo. No hubiera sido posible completar estos restos sin mermarlos con trozos del mismo material. La escayola, sin embargo, se adapta a las caprichosas formas que tienen las roturas, y al quedar esta zona

por encima de los dos metros y medio, no se puede tocar. Las basas, capiteles y escudos se doraron.

Por encima del arquitrabe, los yesos se policromaron con pintura al agua, con más detalle en la zona inferior, aligerando los trazos y aclarando los tonos hasta pintar a grandes la parte alta, a más de 40 metros.
