## Rehabilitación de la casa-palacio del Condestable

Fernando Tabuenca

Jesús Leache

c/ Mayor 3, Pamplona. España.

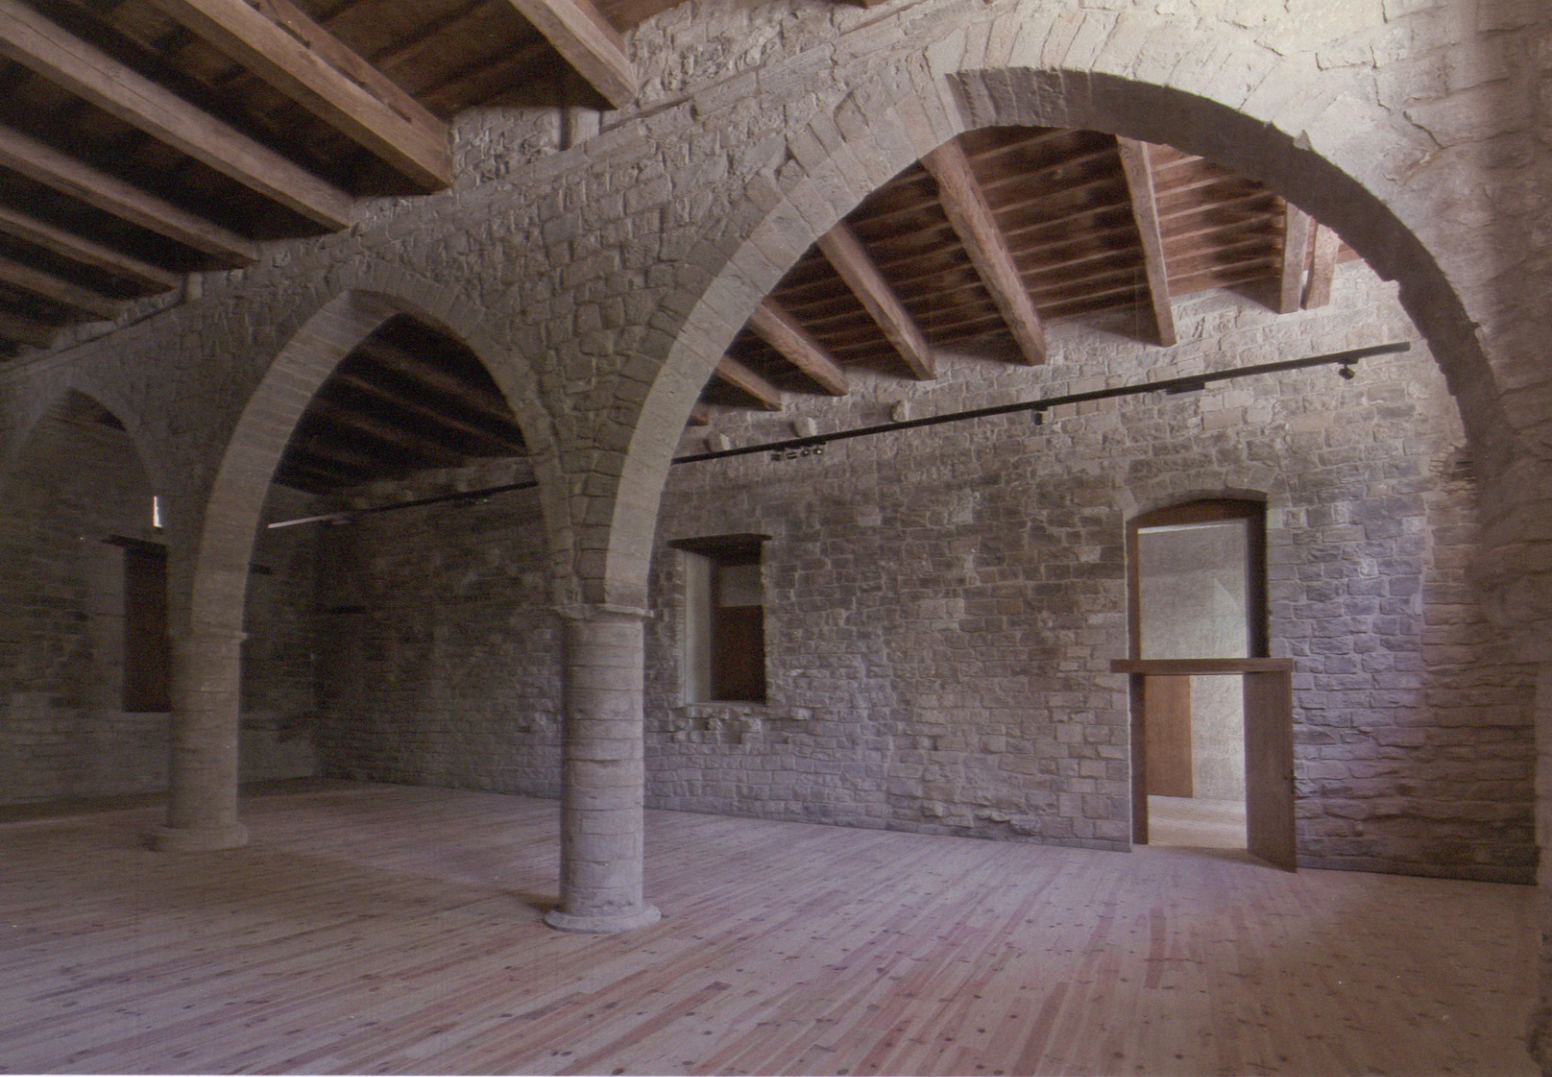
Estructura medieval preexistente en la planta inferior del caserón norte.  
El salón de actos, situado en el lado occidental del patio. El graderío se ha excavado en pendiente para dar más altura al escenario y enlazar con la cota del pavimento de la estructura medieval.

Pre-existing medieval structure in the lower floor of the north house.

The auditorium, located on the western side of the patio. The stands have been excavated in a slope to give more height to the stage and to connect with the height of the medieval structure flooring.
