**MEMORIA:**

Como continuación a la exposición de los dos paneles, vamos a continuación a hacer un estudio de diferentes edificios y tramos urbanos, para ver cómo se integran y se concretan las soluciones definidas en los paneles y siguiendo el mismo orden de áreas de diagnosis especificadas.

Con los dos paneles de presentación y esta memoria entendemos dar respuesta al planteamiento del Concurso Reinventar Móstoles Centro promovido por el Excmo. Ayuntamiento y el Colegio Oficial de Arquitectos de Madrid (COAM).

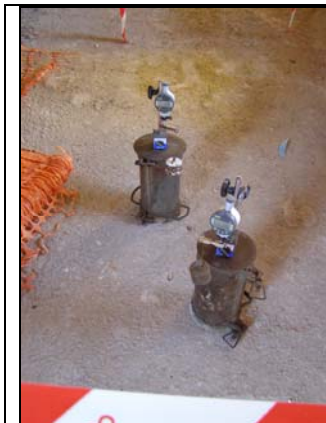
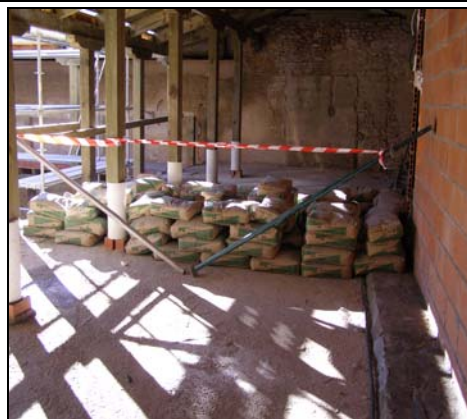
Podía darse el caso de tener que establecer comprobaciones de cuantificación para sobrecargas o análisis de estado del hormigón o del acero según la estructura mediante sensores, etc.

Ejemplo de Auscultación con sensores.

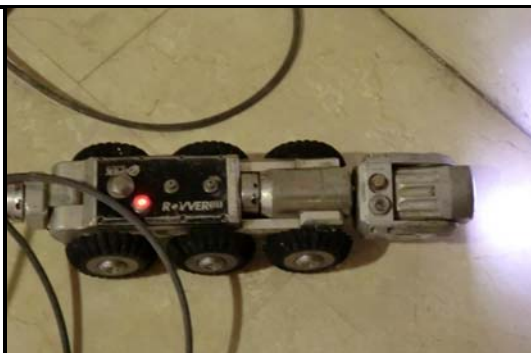
Se examinará también si existen humedades por capilaridad en los muros de sótanos o tocantes al suelo y se medirá con higrómetros la existencia del grado de humedad.

Se examinarán mediante video cámara las redes de saneamiento para comprobar las redes horizontales, arquetas y pozos.

Fotos de Higrómetros y video-cámara respectivamente

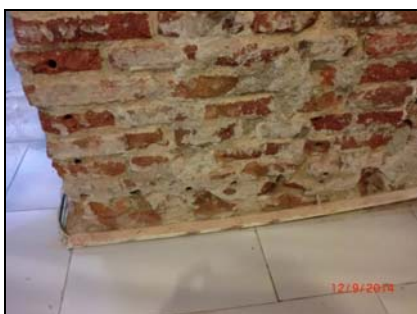
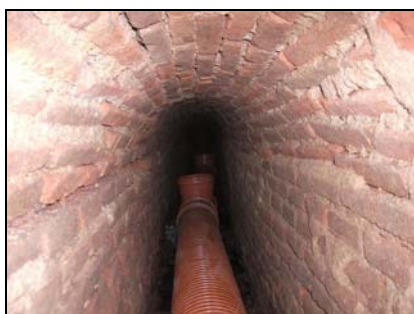
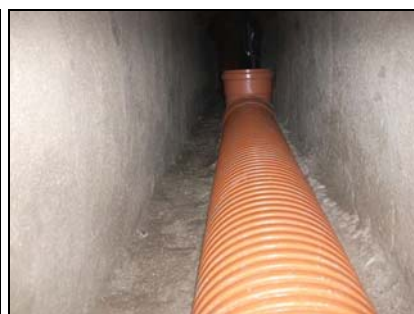
Fotos de resolución de capilaridades mediante perforaciones y reforma de galerías de saneamiento.

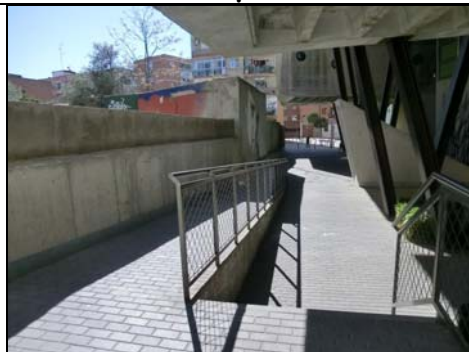
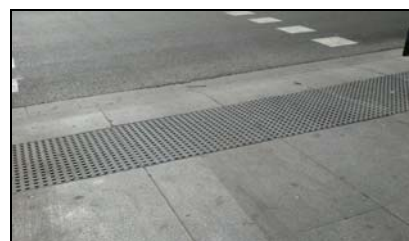
Círculo 1: Rampa en el edificio del Instituto de la mujer:

Faltan barandillas en el lado del muro y la existente no es acorde a las barandillas para personas discapacitadas, faltando bandas podotáctiles para minusvalía por discapacidad visual.

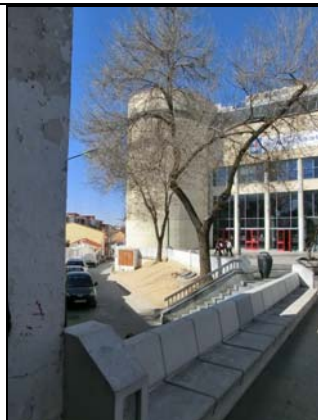
Círculo 2: Cuesta frente al centro Cultural

Falta de comunicación para personas discapacitadas entre dos zonas del municipio: solo se comunican por una escalera. Se debería comunicar mediante rampa dejando la escalera actual.

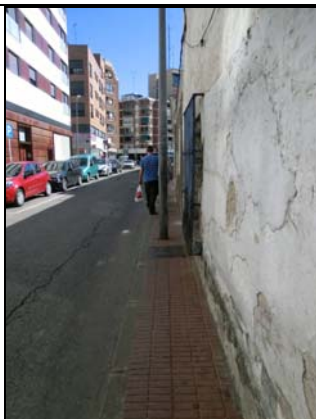
### Circulo 3: Calle Meden.

Estrechez de aceras e inclusión con elementos de iluminación que hacen imposible el paso no solo de viandantes sino de personas en minusvalía.  
(Itinerario no accesible).

Solución: Corrección de anchos con nivelación de aceras y encintados de rodadura de coches.

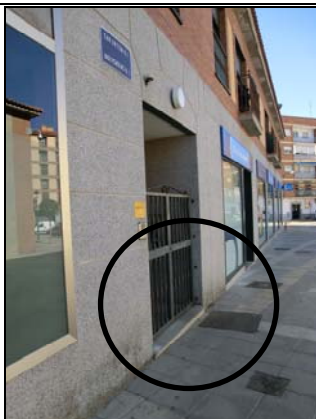
### Circulo 4: Accesos exteriores a portales de viviendas y edificios públicos.

Accesos a varios portales con existencia de peldaños que hacen imposible el acceso a personas en silla de ruedas: eliminación de escalón creando una rampa.

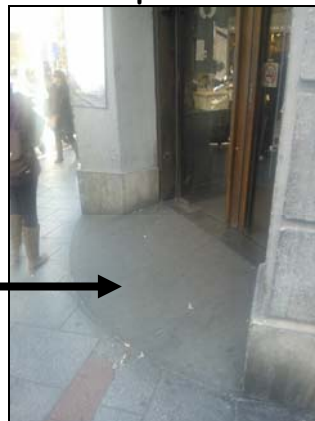
Ejemplo de propuesta.

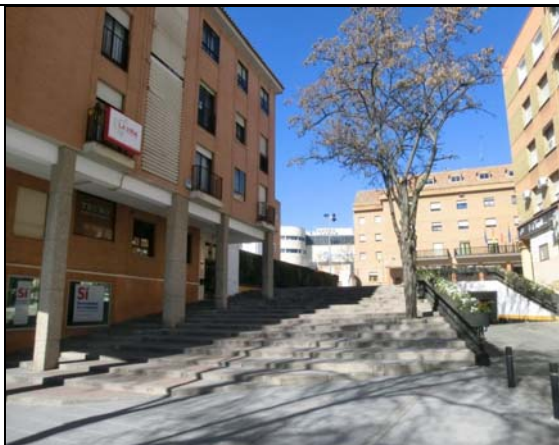
**Zona 2: Acceso desde la Plaza del Pradillo a la Plaza de España del Ayuntamiento.**

Escalera no apta como itinerario accesible hacia el Ayuntamiento: reforma para crear una rampa, ya que la que está a la derecha del portón del garaje no cumple en porcentajes ni en protecciones: itinerario no accesible.

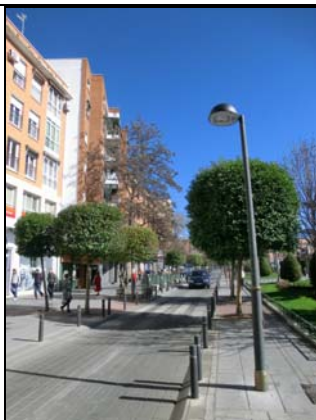
**Zona 3: Avenida de Dos de Mayo, frente a Plaza del Pradillo.**

Peatonalización de este tramo como **POTENCIA DE VIDA COMERCIAL**, y unificando los niveles de la actual acera y la cinta de rodadura. Se quedaría solo con tráfico restringido controlado con bolardos retráctiles. Tramos con pavimento podotáctil.

Implantación de bolardos retráctiles en los inicios de la zona de tráfico restringido.

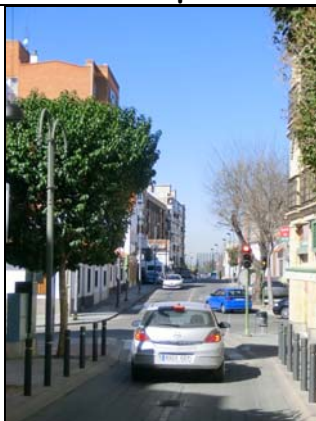
a).- Inclusión de señales auditivas en semáforos (no todos lo tienen), para indicación para personas de capacidad visual deficiente.

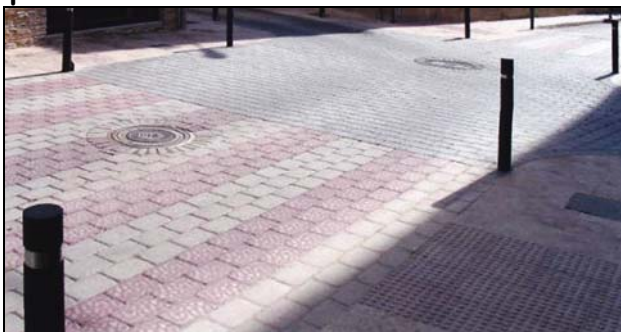
Se debería unificar niveles de aceras y cintas de rodadura con diferenciación de texturas como en la siguiente foto a modo de ejemplo.

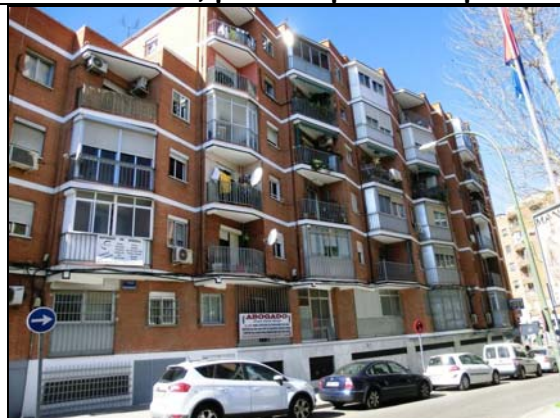
1.- Edificio de la calle Reyes Católicos frente a Concejalías del Ayuntamiento.

1.- El primero de ellos posiblemente tenga cámara de aire ofreciendo un aspecto estético irregular con la implantación por parte de algunos vecinos de “cierres de terrazas”.

.- El primero de los edificios ofrece varias **POSIBLES SOLUCIONES**: si existe cámara de aire se puede rellenar con productos como espuma de poliuretano para luego implantar por estética una solución de diseño unificado de cierre de terrazas con carpintería de aluminio o PVC con rotura de puente térmico y revestimiento de lamas de ladrillo sobre rastreles metálicos a modo de fachada ventilada: Si no hubiera cámara para inyectar, en vez de fachada ventilada se proyectaría poliuretano sobre el actual ladrillo y se instalaría posteriormente el revestimiento de las lamas de ladrillo según detalle.

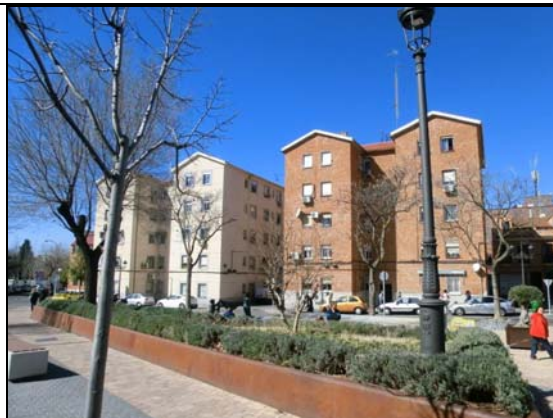
2.- Edificio de la calle Agustina de Aragón con esquina a travesía del Dos de Mayo.

2.- Mientras que el segundo ofrece una imagen arquitectónica más unitaria si bien los bloques de la izquierda están enfoscados con monocapa y los de la derecha no, esto último podría dar a entender que ha habido en un momento determinado humedades por condensación ya que el ladrillo es muy poroso (del estilo del antiguo ladrillo de tejar), acompañado de posible inexistencia de cámara de aire.

.- El segundo de ellos, (y para los dos bloques, con o sin monocapa) ofrece una clara solución en base a la implantación del sistema SATE (Sistema de Aislamiento Térmico Exterior), es decir implantando por fuera de las viviendas para no restar

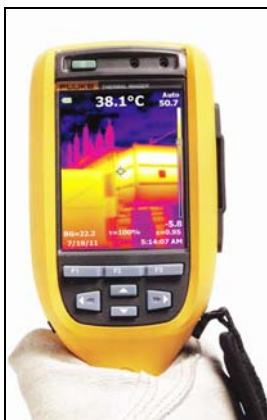
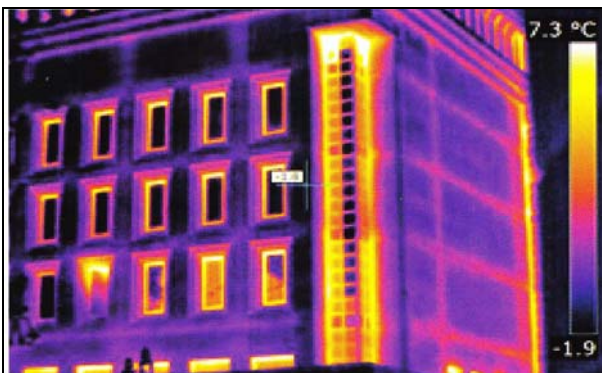
Foto termográfica de un edificio sin aislamiento con ETICS.

**SOLUCIONES:** para ambos, como para todo el conjunto de la zona de concurso, se haría una termografía para determinar las patologías en materia de aislamiento térmico y deficiencia constructiva y pasar después a hacer una cuantificación mediante el sistema informático CE3X.

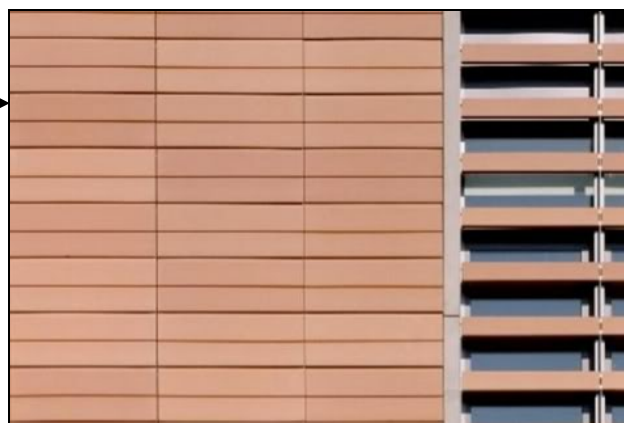
Inyección para relleno de cámara de aire.

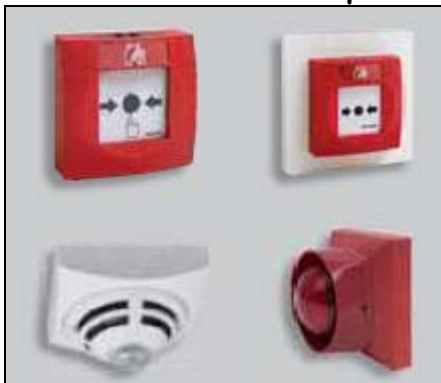
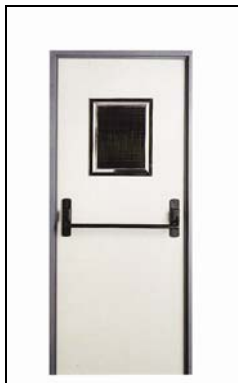
Implantación de detectores y extintores... puertas metálicas cortafuegos como concepto y elemento de sectorización.

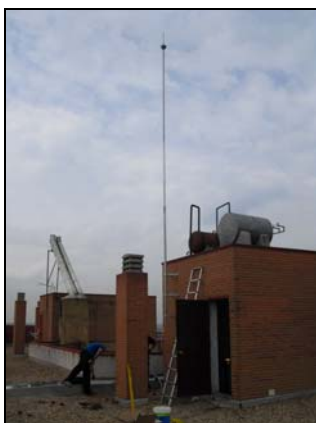
Imagen de un edificio con pararrayos.

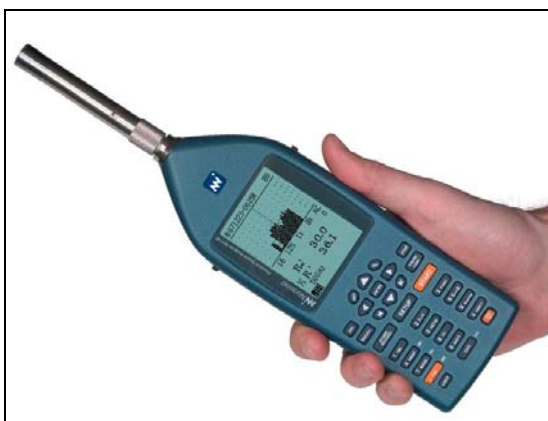
sonómetro.

Equipo de medición de aislamiento al ruido:

Al mismo tiempo que se refuerzan los revestimientos exteriores de cara a una eficiencia energética, se hará una valoración al aislamiento al ruido para implantar aislamientos térmicos en consonancia con el térmico y si la posible nueva implantación de medidas de cambio de ventanas cumplen con el documento DB-HR y cierran así mejor la actuación de cierre de revestimientos.
