El Cimborio del Monasterio de San Lorenzo del Escorial

Arquitecto Anselmo Arenillas

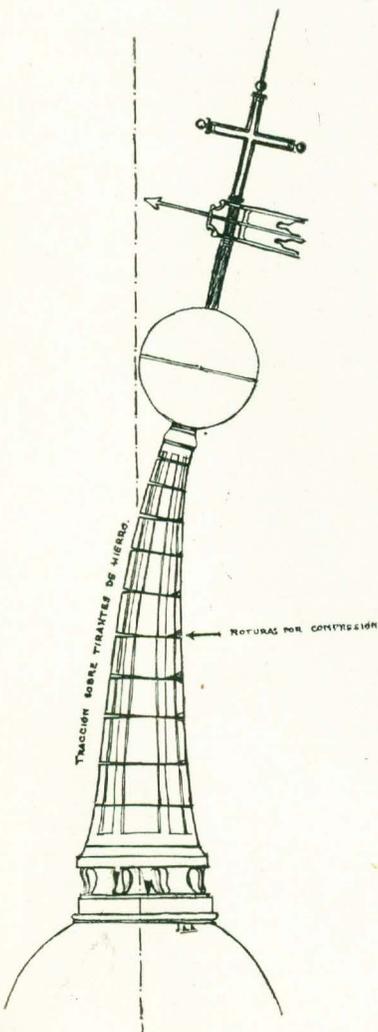
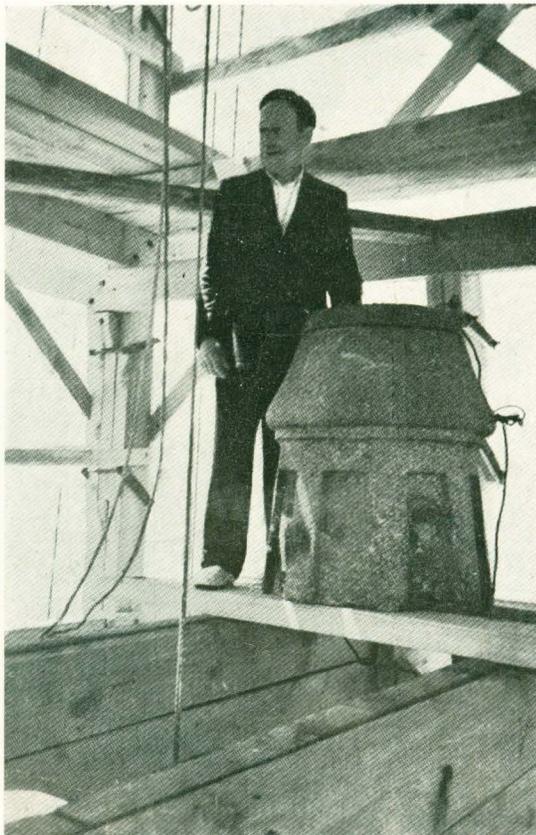
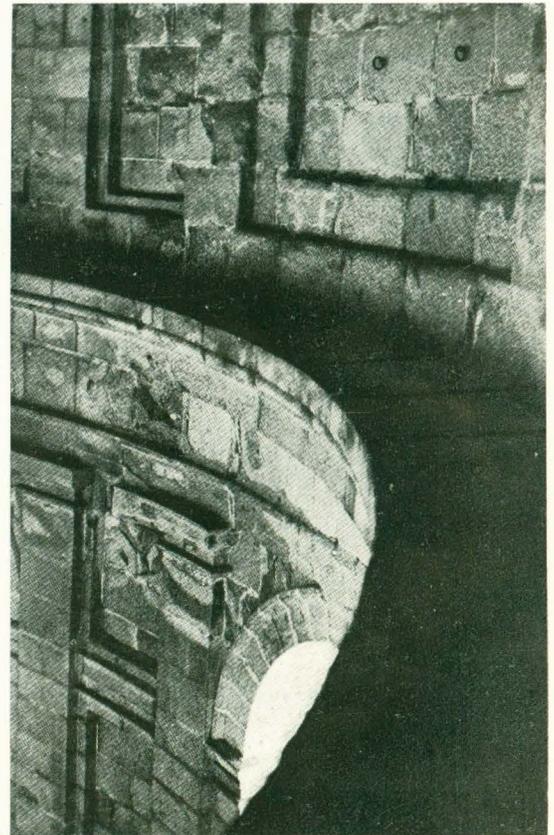
Rotura de las piedras de la aguja del cimborrio. Abajo: Croquis de la disposición empleada para elevación de las piedras nuevas.

Estas disquisiciones y el antipático efecto de la aguja doblada, más que inclinada, me hicieron observarla con mayor constancia que la impuesta por mi misión, y así llegué a comprobar que el movimiento progresaba sensiblemente, que la rotura de los sillares era continua y que la bola estaba, últimamente, desplazada de su plomo o vertical unos 80 cms., es decir, casi fuera de la base cuyo radio es de 1,15 m.

Cuando, autorizado para hacer la restauración, se armó el andamio-apeo y se llegó a la bola, pudo verse que el peligro fué gravísimo: la aguja había sido zunchada y atirantada en épocas anteriores, la última a mediados del 800, y ahora estaban rotos los sillares, desenganchados los tirantes y partido a lo largo el vástago o nabo que sujetaba la bola. Unas horas más en llegar a sujetarla, un vendaval inoportuno, cualquier incidente, y la aguja habría venido a tierra.

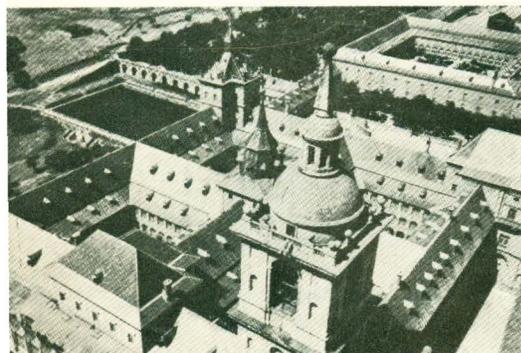
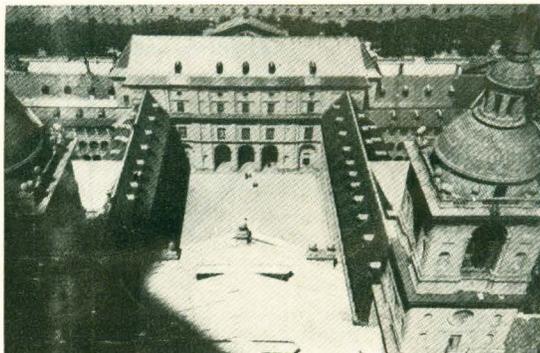
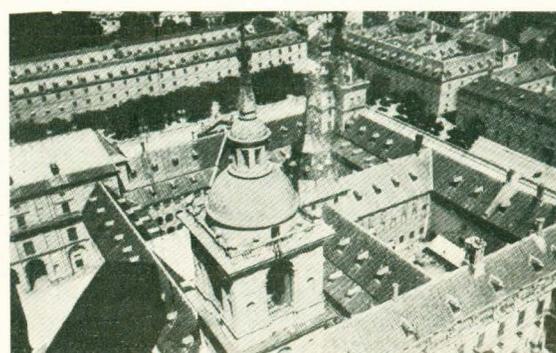
Surgió otra complicación al desmontar la bola, que por ser de bronce de campana, con sólo 3/4 de pulgada de espesor, dividida en dos semiesferas (aproximadamente, pues es ligeramente más alta que ancha), y pesar cada una cerca de 1.500 kg., era peligroso suspenderlas para sacarlas de su vástago, tanto más que el encaje de una en otra es perfecto, a media madera, y que tienen algún pelo o rotura. Se solucionó, para la parte alta, desenchajándola poco a poco y enganchándola por los bordes en varios sitios, y para la inferior (que era la difícil), haciendo un marco en estrella mudéjar, que mantuvo las maromas sin presión sobre los bordes, según se ve claramente en la fotografía.

Fotografía que da idea del tamaño de la bola del cimborrio por los operarios que están dentro de su mitad. La bola es de bronce de campana de 3/4 de pulgada de espesor, dividida en dos semiesferas de 1.500 kg. de peso aproximado cada una. La bola no fué bajada del andamio en ningún momento.
