OBRAS
DE
RESTAURACION
EN EL
PALACIO
DE
GELMIREZ

Francisco Pons Sorolla, Arquitecto

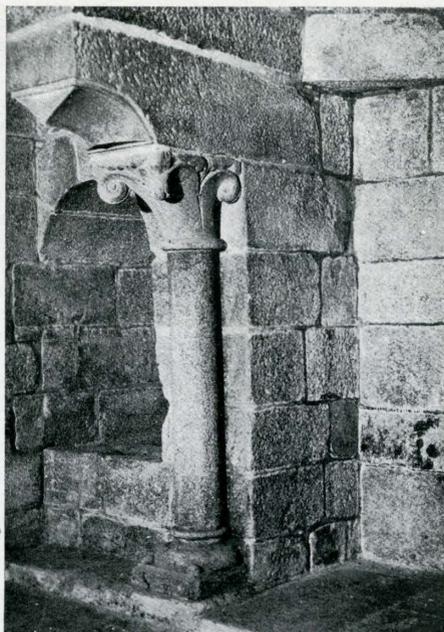
Detalle de la cocina románica del palacio de Gelmírez con las soluciones de apoyo de campana. A la izquierda, el nicho correspondiente al pozo de agua potable.

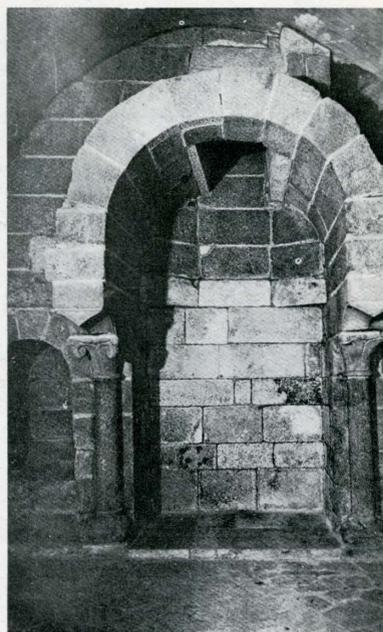
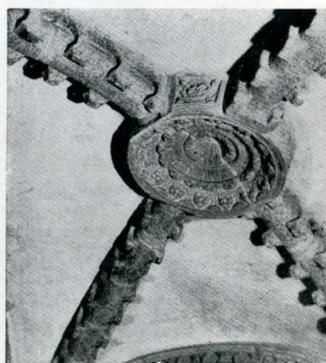
Clave de una bóveda de la cabecera del salón comedor. Aspecto en vista oblicua del gran salón comedor desde el estrado de cabecera. Al fondo, la pequeña puerta de paso a la Catedral.

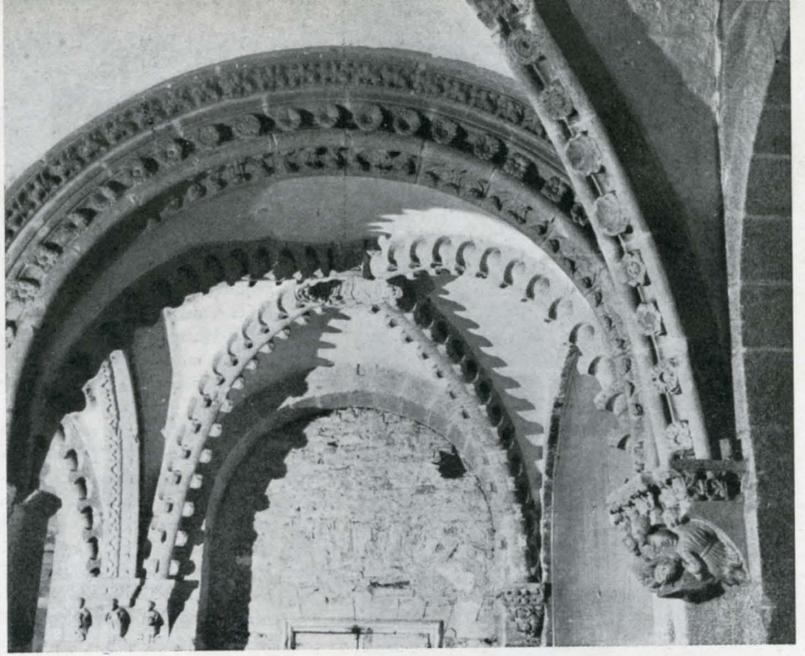
Detalle de la cabecera del salón comedor.
