## DESMANTELAMIENTO DEL CONVENTO DE LAS CARMELITAS (GUADALAJARA)

El Servicio Histórico del Colegio Oficial de Arquitectos de Madrid, ante el proceso de destrucción "provocado" que sufre en la actualidad el Convento de las Carmelitas de Arriba, de Guadalajara, siente la necesidad de hacer las siguientes puntualizaciones:

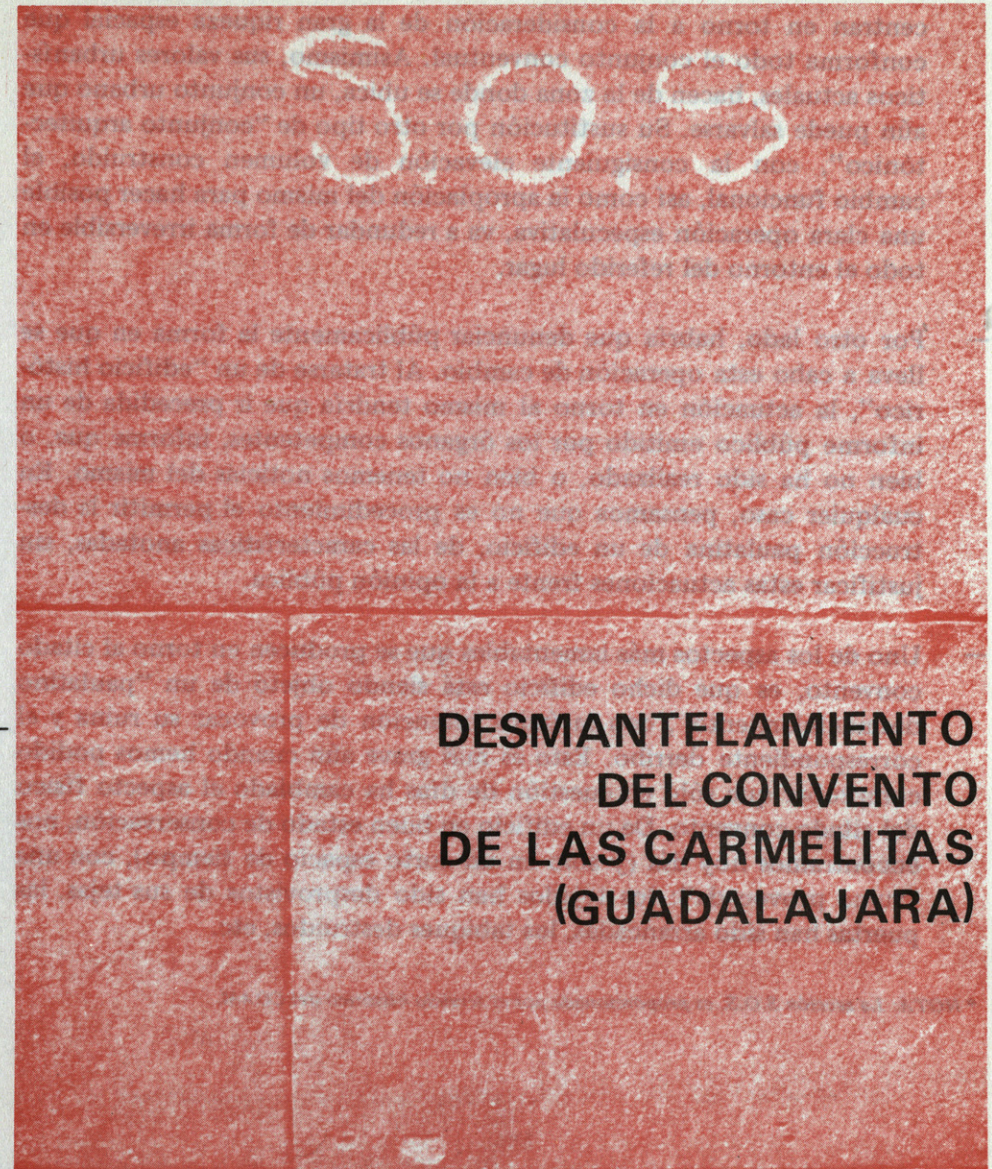
Convento de lo Convento de las Carmelitas de Arriba (Guadalajara). No a la sustitución por otro tipo de "conjunto arquitectónico".

- Uno de los aspectos más lamentables que se producen en torno al citado convento, es que dicho edificio está siendo objeto de un "paulatino desmantelamiento", con la única intención de provocar su ruina y el correspondiente derribo. Esto es más grave aún cuando hemos podido comprobar que sólo en cuestión de días ha cambiado el aspecto físico del citado convento. De un edificio en buen estado de conservación, nos encontramos hoy día (y sólo en un corto espacio de tiempo), con una "ruina provocada": los tejados han sido desprovistos de sus tejas, las puertas han sido arrancadas, los tabiques destruidos, etc.
