CARACTERIZACIÓN ESTRUCTURAL. COLEGIO SAN ESTEBAN, FUENLABRADA.

AYUNTAMIENTO DE FUENLABRADA
O/2007193/103

INFORME

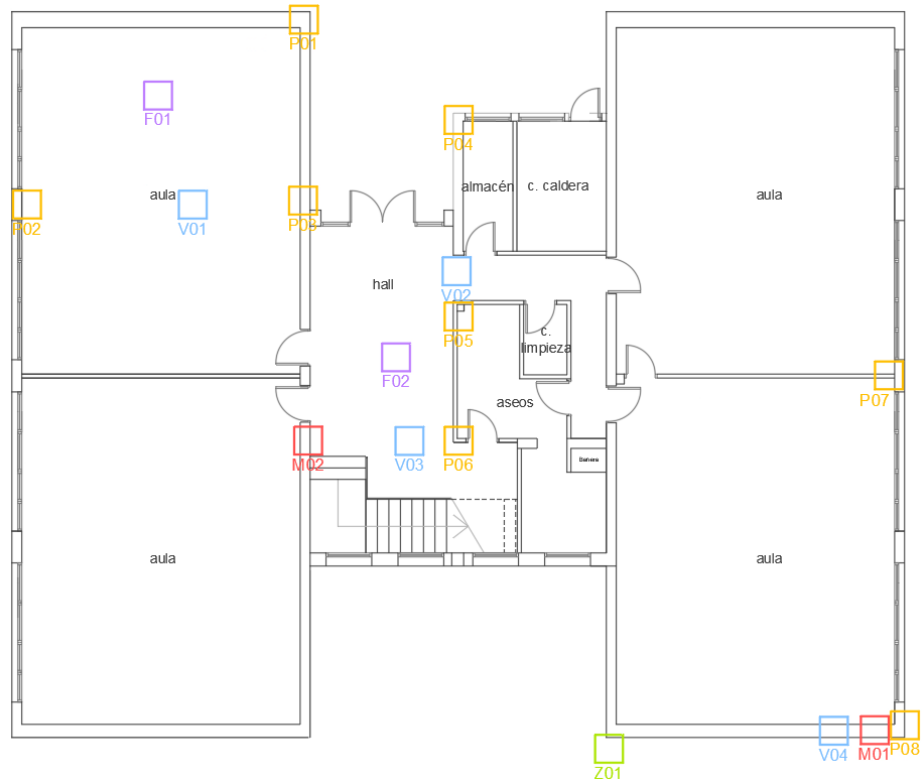
PLANTA BAJA

- Calicata de pilar 8 unidades; de viga 4 unidades; de muro 2 unidades; de forjado 2 unidades; de cimentación 1 unidad.

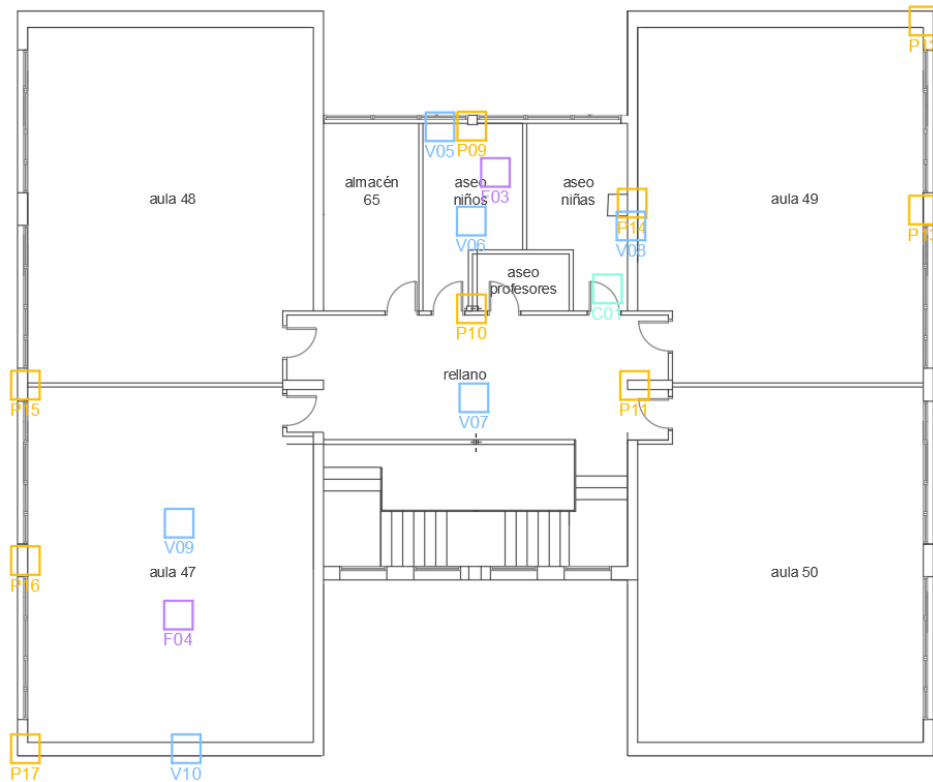
PLANTA PRIMERA

- Calicata de pilar 9 unidades; de viga 6 unidades; de forjado 2 unidades; de cubierta 1 unidad.

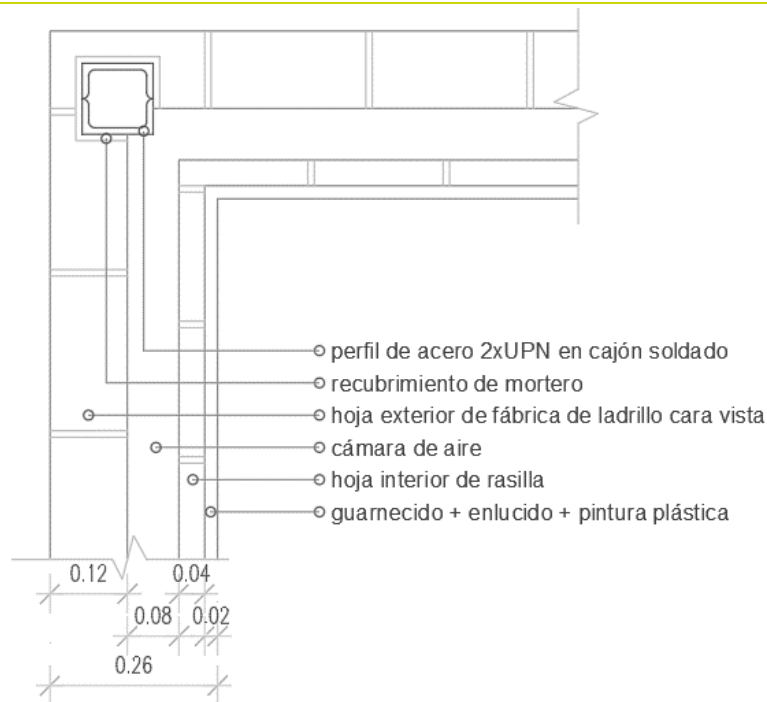
Imagen 5: Detalle constructivo

Las calicatas de pilares se reparten por todos los módulos, pudiendo suponerse simétricos. Para caracterizar la zona central, se realizan catas en la mayoría de los pilares de esta, tanto interiores como exteriores. Todos los pilares son **2xUPN 110 en cajón soldado**, y se encuentran embebidos en el muro de la fachada o interior.

Material: perfil de acero UPN 110

Aislamiento térmico: No se encuentra aislamiento térmico en fachada.

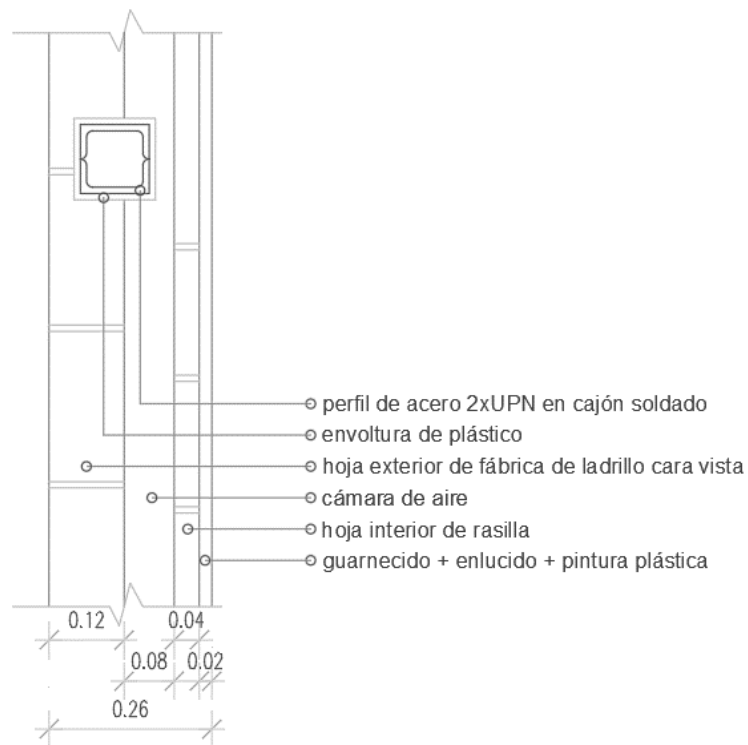
Imagen 8: Detalle constructivo

Los pilares de la zona central son **2xUPN 110 en cajón soldado**, mientras que los laterales son **2xUPN 100 en cajón soldado**. Todos se encuentran embebidos en el muro de la fachada o interior.

Material: perfil de acero UPN

Aislamiento térmico: No se encuentra aislamiento térmico en fachada.

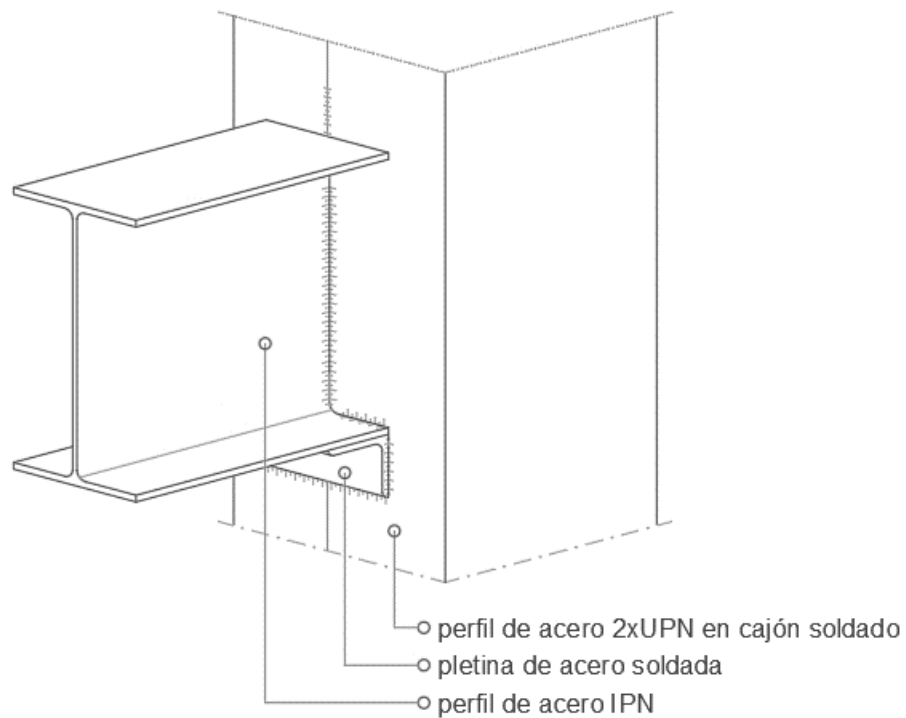
Imagen 11: Detalle constructivo

Las calicatas de vigas se reparten por todos los módulos, pudiendo suponerse simétricos. Todas las vigas son **IPN**. Las vigas de fachada son de menor canto que las interiores.

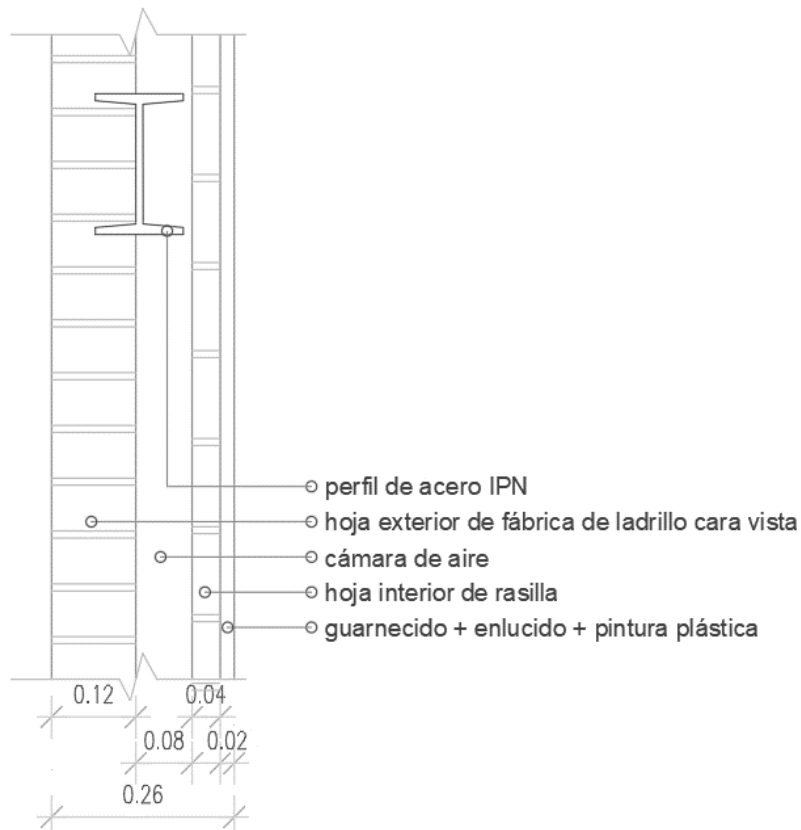
Imagen 14: Detalle constructivo

Las calicatas de vigas se reparten por todos los módulos, pudiendo suponerse simétricos. Todas las vigas son **IPN**. Las vigas de fachada son de menor canto que las interiores.

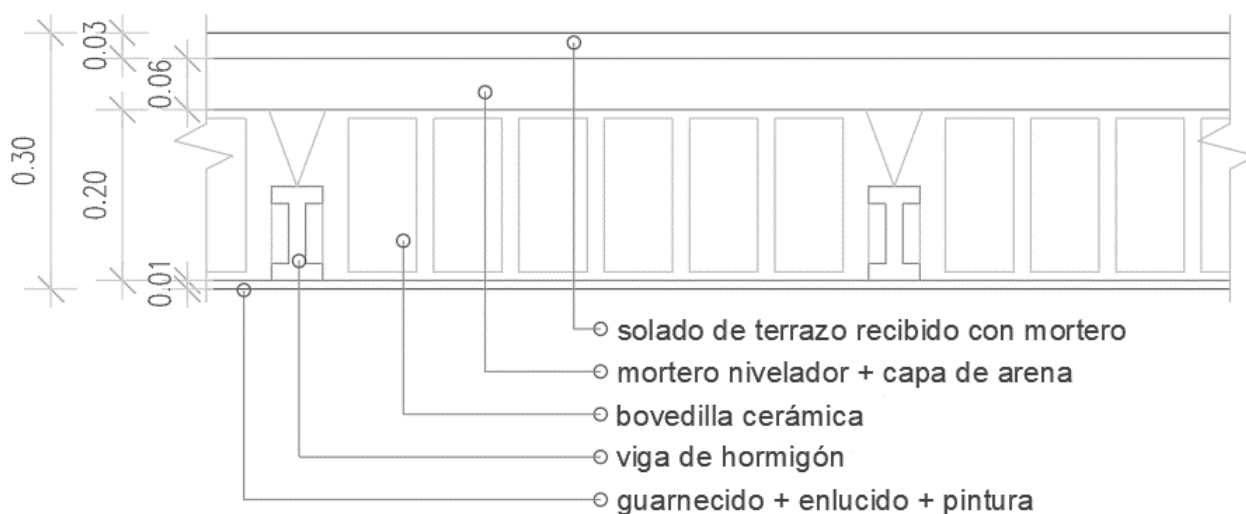
Imagen 17: Detalle constructivo

El forjado unidireccional se resuelve con **bovedilla cerámica y vigueta de hormigón intereje 70 cm**. En todas las catas realizadas se observa el mismo tipo de forjado. El espesor total es de 30 cm, incluyendo solado de terrazo en planta alta.

Material: vigueta de hormigón + bovedilla cerámica

Aislamiento térmico: No se encuentra aislamiento térmico en forjado.

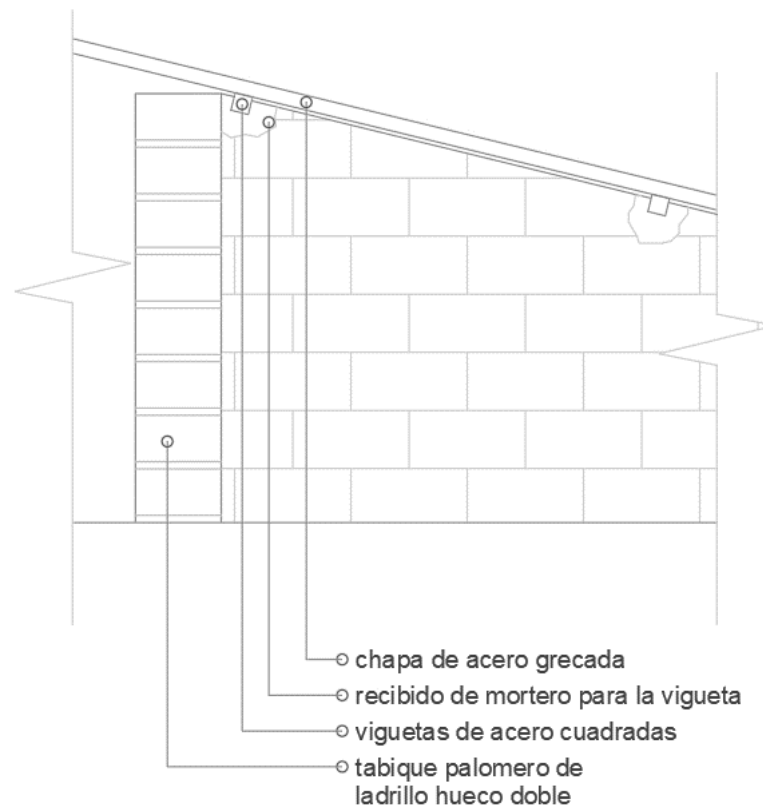
Imagen 20: Detalle constructivo

La cubierta no tiene ningún tipo de aislamiento térmico. Se soluciona mediante una **chapa de acero grecada** apoyada sobre una subestructura horizontal de **acero tubular** rectangular. Estos se apoyan sobre **tabiques palomeros**, que se distribuyen aproximadamente cada metro.

Material: chapa grecada de acero + rastrel metálico + tabique palomero

Aislamiento térmico: No se encuentra aislamiento térmico en cubierta.

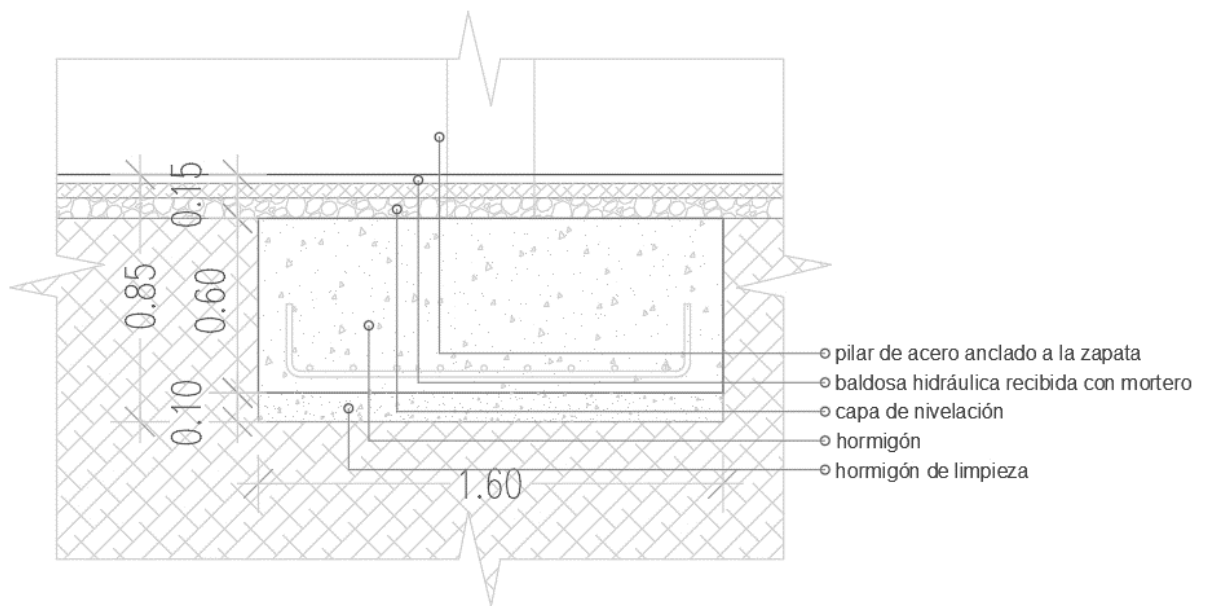
Imagen 23: Detalle constructivo

La cimentación se compone de zapatas aisladas de aproximadamente 1,6 x 1,6 metros; con hormigón de limpieza de 10 cm.
