## un oasis de hormigón

### 8.01 CENTRO PARROQUIAL EN SEVILLA ESTE

Sevilla, 2001

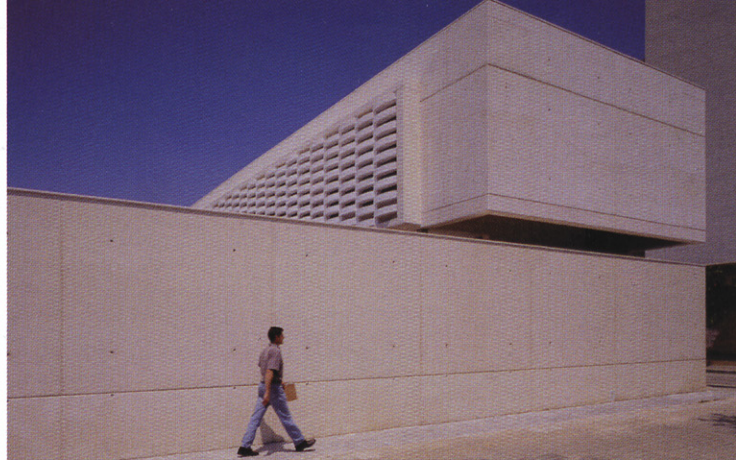
De todas ellas quizá sea el patio el espacio más singular del proyecto, más jardín interior que patio reúne rincones de luz y sombra en proximidad al agua que invitan al encuentro entre miembros de la comunidad.
