## Edificio para Sede del C.O.A.M. y Equipamientos Municipales

**ubicación** calle Hortaleza, 63, Madrid. España **cliente** COAM **fecha finalización** 2011 **superficie construida** 35.872m<sup>2</sup> **fotografía** Jorge Crooke Carballal, Paula Arroyo  
COAM New Headquarters and Municipal Equipments Building\_ **architect** Gonzalo Moure Lorenzo **assistants** Myriam Pascual Luján, Pedro Barranco Vara, Jose María Cristobal González, Pablo Matilla Pérez, David Manso Pulido, Fernando Ruiz Martínez, Marcos S. Gutierrez, Vanesa Antigüedad García, David Torres Varrón, Verónica San José González, Enrique Carreras Rufin **location of the building** 63 Hortaleza street, Madrid. Spain **client** COAM **completion** 2011 **total area in square meters** 35.872m<sup>2</sup> **photography** Jorge Crooke Carballal, Paula Arroyo

## Edificio del C.O.A.M., Edificio de equipamientos municipales y escuela municipal de música

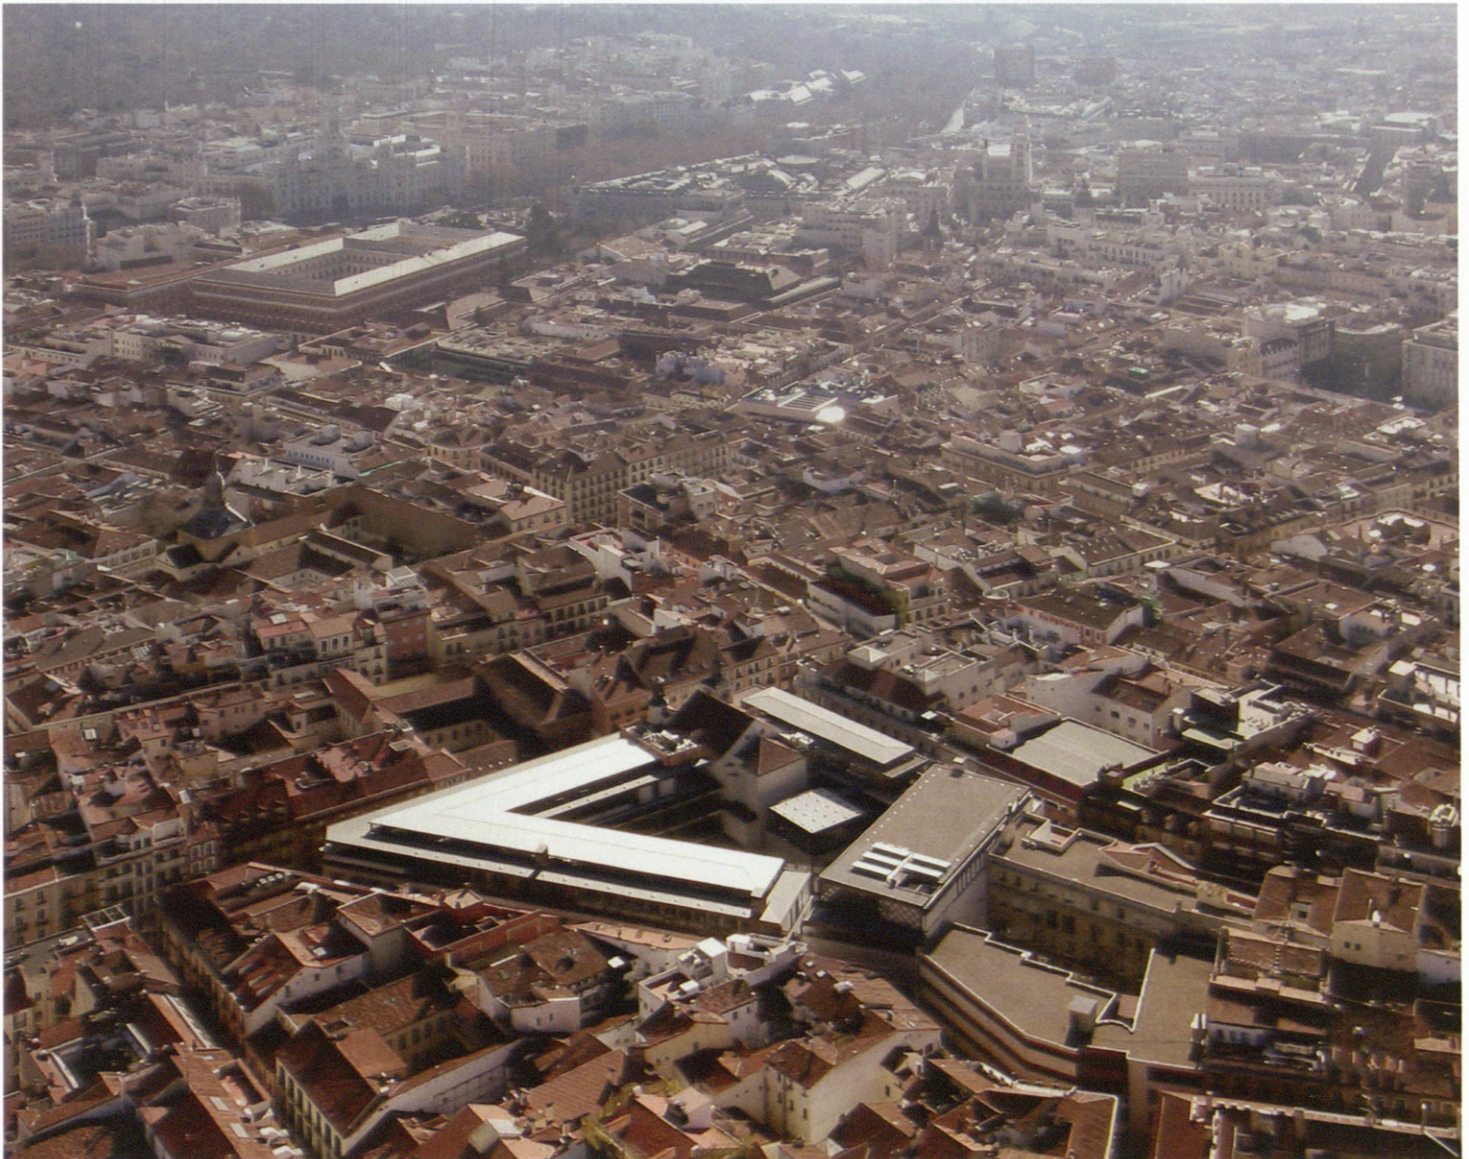
ACCESOS ACCESS

- 1 Umbral de entrada al COAM Calle Hortaleza Entry threshold of the COAM from Hortaleza street  
2 Umbral de entrada al COAM Calle Santa Brígida Entry threshold of the COAM from Santa Brígida street  
3 Entrada al jardín Garden entrance  
4 Acceso escuela infantil Entry to nursery school  
5 Acceso escuela de música Entry to school of music  
6 Acceso equipamientos municipales Entry to municipal facilities  
7 Acceso COAM por jardín de San Antón Access to COAM via the garden of San Antón  
8 Acceso publicaciones y papelería Access to publications and stationery  
9 Acceso y salida aparcamiento Car park access and exit  
9a Acceso y salida peatonal aparcamiento Pedestrian car park access and exit

COLEGIO DE ARQUITECTOS ASSOCIATION OF ARCHITECTS

- 10 Vestibulo principal, entreplanta de exposiciones Main lobby, exhibition mezzanine  
10a Información y control-registro de documentos Information and control-document registration  
11 Entreplanta espacio de innovación Space innovation mezzanine  
12 Publicaciones y papelería Publications and stationery  
13 Escalera principal Main staircase  
14 Ascensor acristalado Glass lift  
15 Ascensor acristalado acceso al restaurante-logia Glass lift, access to the restaurant-lodge  
15a Montacargas Goods lift  
15b Escalinata bajada salón de actos Down staircase to assembly hall

ESCUELA INFANTIL NURSERY SCHOOL

- 16 Montaplatos Dumbwaiters  
17 Aulas con patio ajardinado invierno-verano Classrooms with winter-summer garden courtyard  
17a Sala de dormitorio Dormitory

- 17b Cambiador y biberonería Nursery and diaper changing room  
17c Media bañera Half bath  
17d Armario Wardrobe  
17e Cambiador aseo Toilet with diaper changing station  
17f Pileta Washbasin  
17g Vestibulo de distribución Distribution hall  
18 Sala de usos múltiples Multi-purpose room  
18a Aseo Bathroom  
18b Almacén material Materials storage  
19 Bajada a administración Descent to administration area  
19a Patio ajardinado cubierto Covered garden courtyard  
19b Áreas de juego en arboledas de jardín Play areas in garden groves  
19c Área de carros Trolley area  
19d Reserva de instalaciones Reservation of facilities

ESCUELA MUNICIPAL DE MÚSICA MUNICIPAL SCHOOL OF MUSIC

- 20 Umbral de entrada Threshold entry  
21 Vestibulo, conserje e información Lobby, concierge, information  
21a Acceso de músicos y al área experimental Access for musicians and to the experimental area  
21b Área de carros Trolley area  
22 Escalera principal Main staircase  
22a Sala de descanso-café Lounge-café  
23 Bajada semisótano Descent to semi-basement

IGLESIA DE SAN ANTÓN ST. ANTON CHURCH

- 24 Acceso desde jardín de San Antón Access from garden of San Antón  
24a Iglesia-acceso jardín sacristía Church-sacristy garden access  
24b Cocina Kitchen  
24c Aseo y antebañito Toilet and washbasin area  
25 Antesacristía BIC Antesacristy, property of cultural interest  
26 Sacristía BIC Sacristy, property of cultural interest

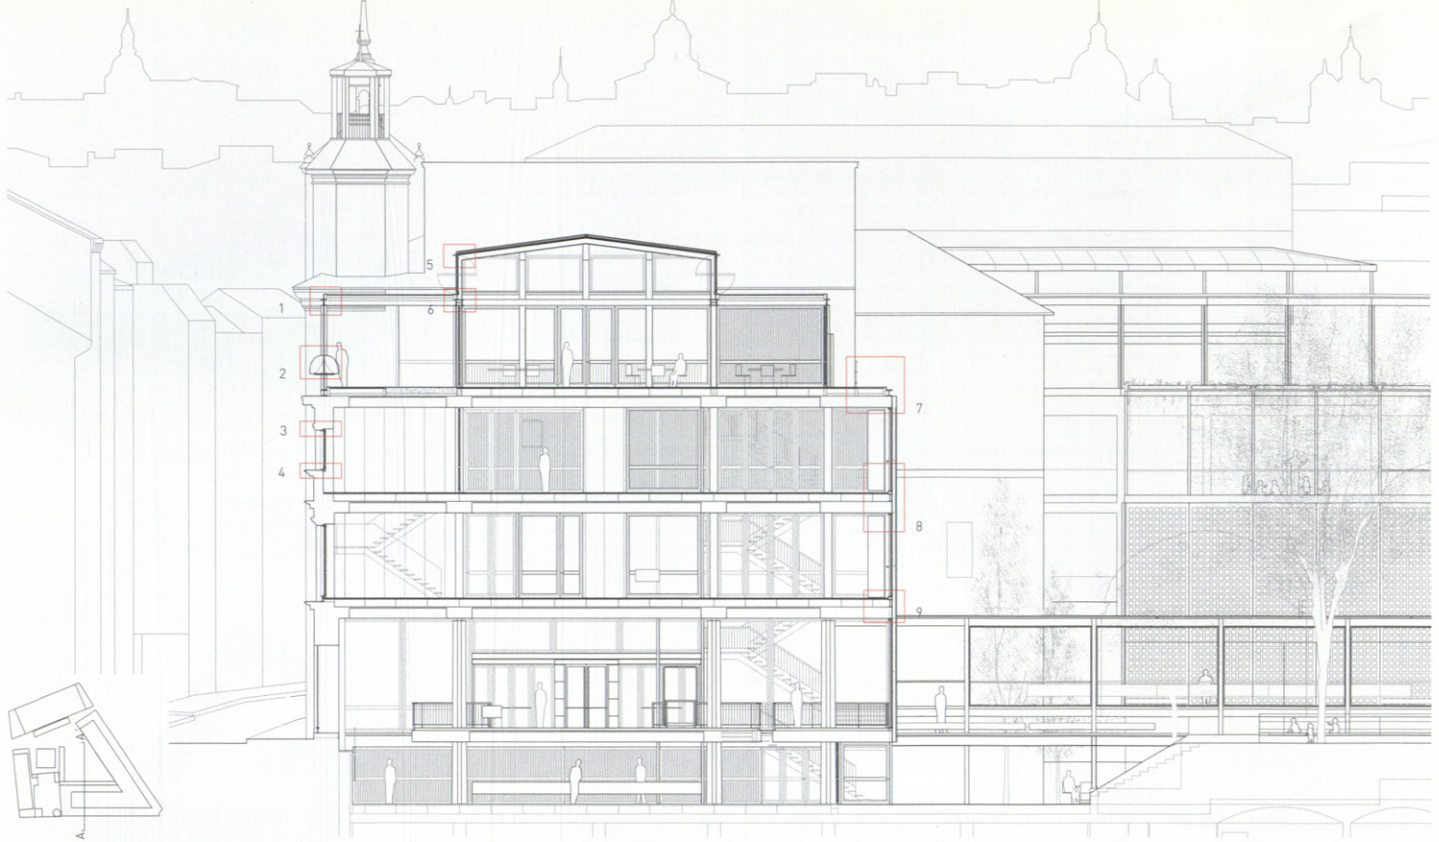
SECCIÓN A-A' Y DETALLES CONSTRUCTIVOS DEL COAM. COAM SECTION A-A' AND CONSTRUCTIVE DETAILS.

1. Remate de chapa plegada de acero de espesor 5 mm, acabado en oxirón, esmalte satinado rico en zinc. Crown of 5 mm folded steel sheet with an oxiron finish and a rich zinc satin enamel.

2. HEB 240, acabado en oxirón, esmalte satinado rico en zinc. Heb 240, with an oxiron finish and a rich zinc satin enamel.
3. Cubierta transitable flotante con pavimentos de granito, canto de morro y áreas ajardinadas. Transitable floating roof with granite flooring, coarse gravel and landscaped areas.

4. Reposición de remate de fachada existente en cantería de granito silvestre moreno claro, tipo Vilachán. Replacement of existing facade finish with light brown wild vilachan granite stonework.

5. Cantil de cantería de granito silvestre moreno claro, tipo Vilachán, atornilladas sobre T de palastros. Light brown wild vilachan granite stonework edge bolted onto t-shaped plates.

6. Losa de hormigón armado blanco y árido seleccionado. White reinforced concrete slab and selected aggregate.
7. Cubierta plana de zinc, de bandejas de 500 mm de desarrollo. Flat zinc roof consisting of 500 mm sheets.

8. Viga 2 UPN 240 atornilladas a pilares, acabado en oxirón, esmalte satinado rico en zinc. Upn 240 beam-2 bolted to pillars, with an oxiron finish and a rich zinc satin enamel.

9. Durmiente IPE 200, acabado en oxirón, esmalte

- satinado rico en zinc. Ipe 200 sleeper beam, with an oxiron finish and a rich zinc satin enamel.
10. L100.10 de acero, acabado en oxirón, esmalte satinado rico en zinc. Steel L100.10, with an oxiron finish and a rich zinc satin enamel.

11. Ventana pivotante de eje horizontal de madera de cerezo, tratada para riesgo 3 según AITIM. Pivoting horizontal axis cherry wood window treated for hazard-3, according to the AITIM.

12. L100.10 de palastros de acero, con inclinación de cubierta, acabado en oxirón, esmalte satinado rico en zinc. L100.10 steel plates with a roof slope, an oxiron finish and a rich zinc satin enamel.

13. T100.10 de palastros de acero, con inclinación de cubierta, acabado en oxirón, esmalte satinado rico en zinc. T100.10 steel plates with a roof slope, an oxiron finish and a rich zinc satin enamel.

14. Cubierta inclinada con membrana translúcida de PTFE-GLASS al exterior y al interior, con vidrio intermedio 10+10/10/8+8. Pitched roof with a translucent pte-glass membrane in the exterior and interior with an intermediate glass sheet of 10+10/10/8+8.

16. T100.10 de palastros de acero, acabado en oxirón, esmalte satinado rico en zinc. T100.10 of steel plates, finished in Oxiron and a zinc rich satin enamel.

17. Ventana oscilo-batiente de madera de cerezo, tratada para riesgo 3 según AITIM. Pivoting horizontal axis cherry wood window, treated for HAZARD-3 according to the AITIM.

20. Dormiente IPE 300, acabado en oxirón, esmalte satinado rico en zinc. IPE 300 Sleeper beam with an Oxiron finish and a zinc rich satin enamel.

28. Mortero de cal con árido fino despiezado en paños. Lime mortar with fine aggregate separated in panels.

38. Cubierta inclinada de zinc, de bandejas de 500 mm desarrollo. Sloping zinc roof made of 500 mm sheets.

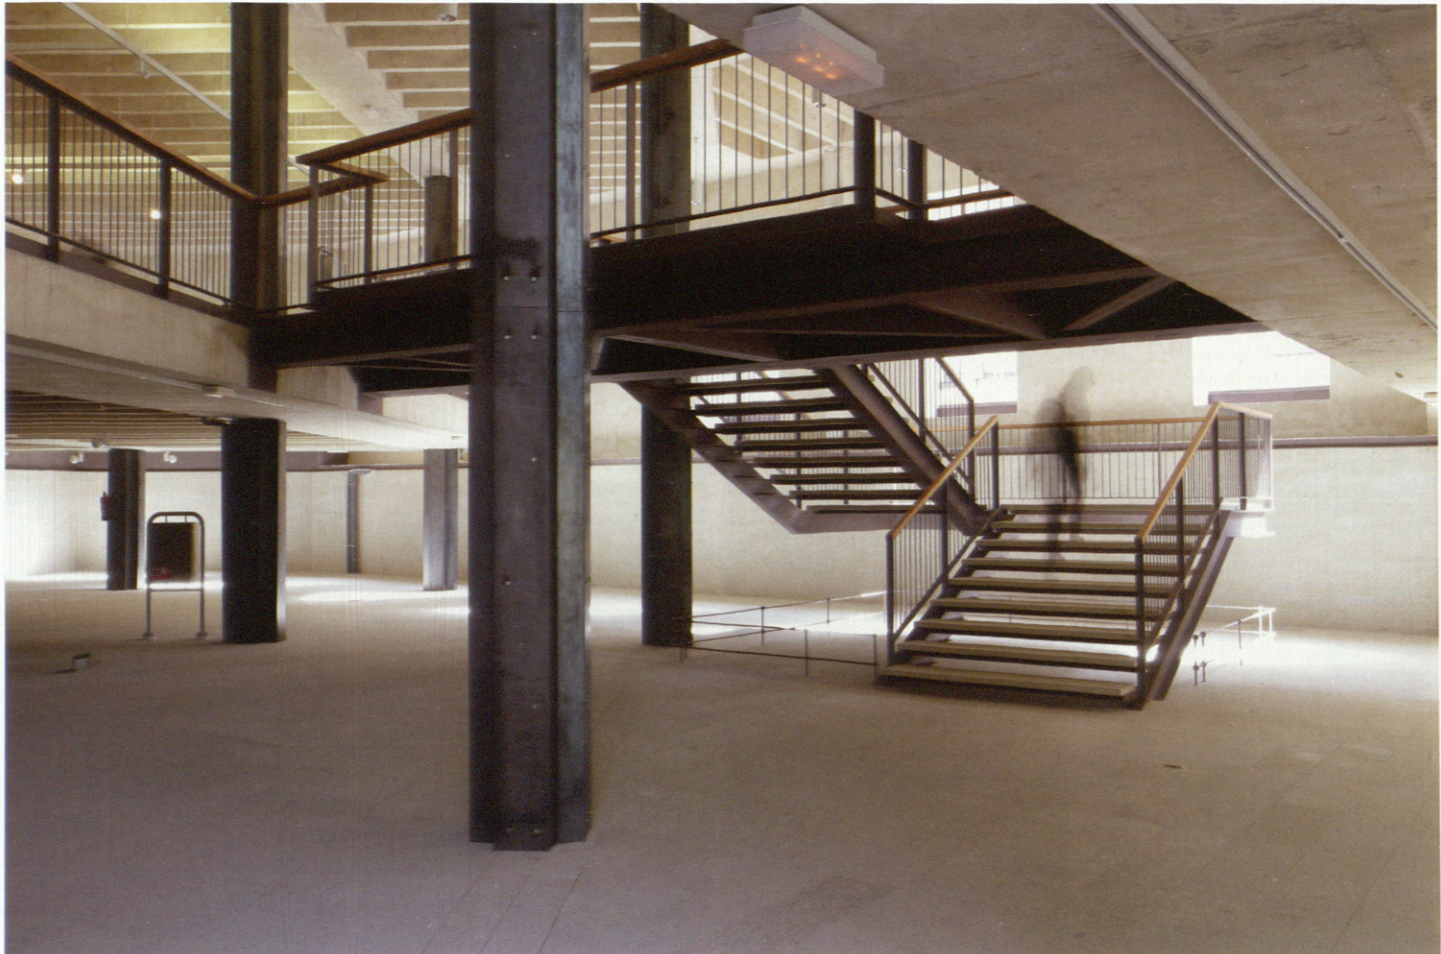
### Escalinata de bajada al salón de actos del COAM.

Stairway down to the assembly hall of the COAM.

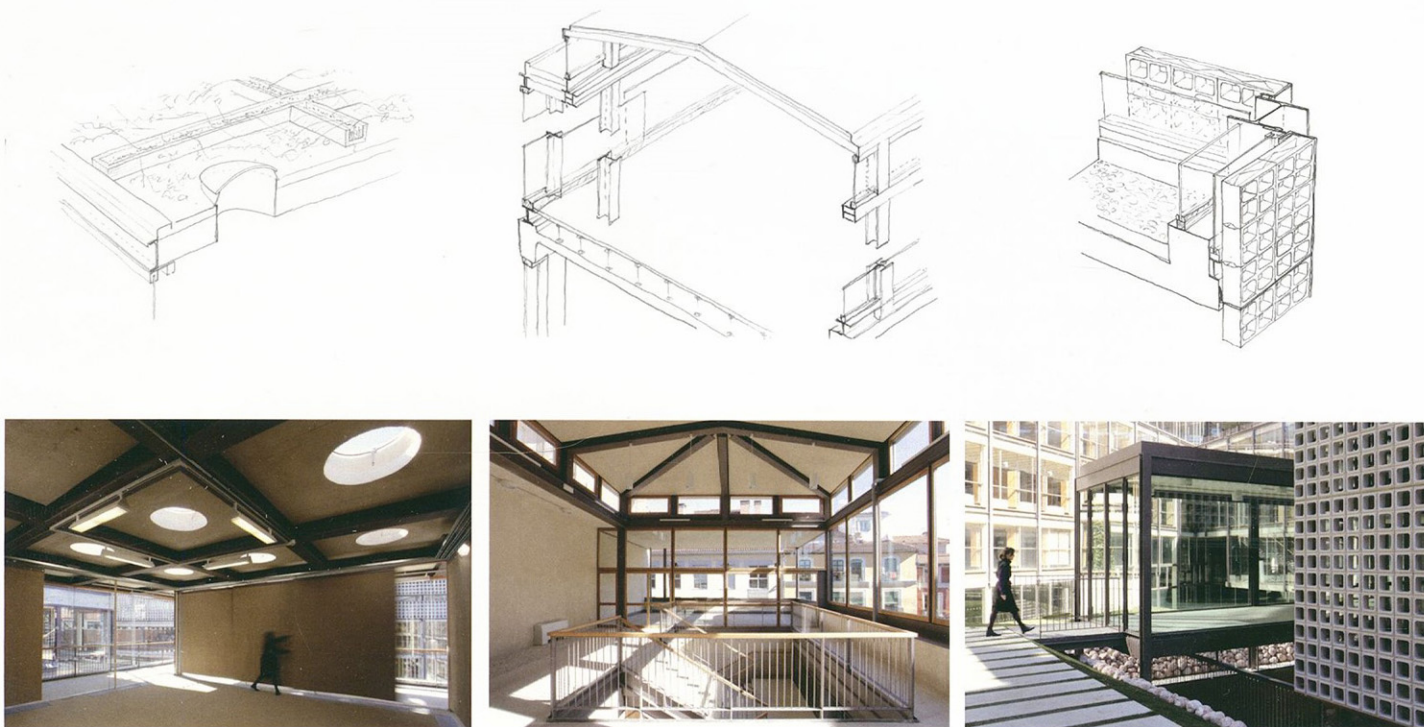
Celosía de gres armada. Lattice made of reinforced stoneware.
