DOS HOTELES EN MALLORCA

HOTEL ACAPULCO, Arquitecto, Rafael Llabrés

HOTEL MOLINS, Arquitectos, Ratael Llabrés y J. M.^a Llaurado

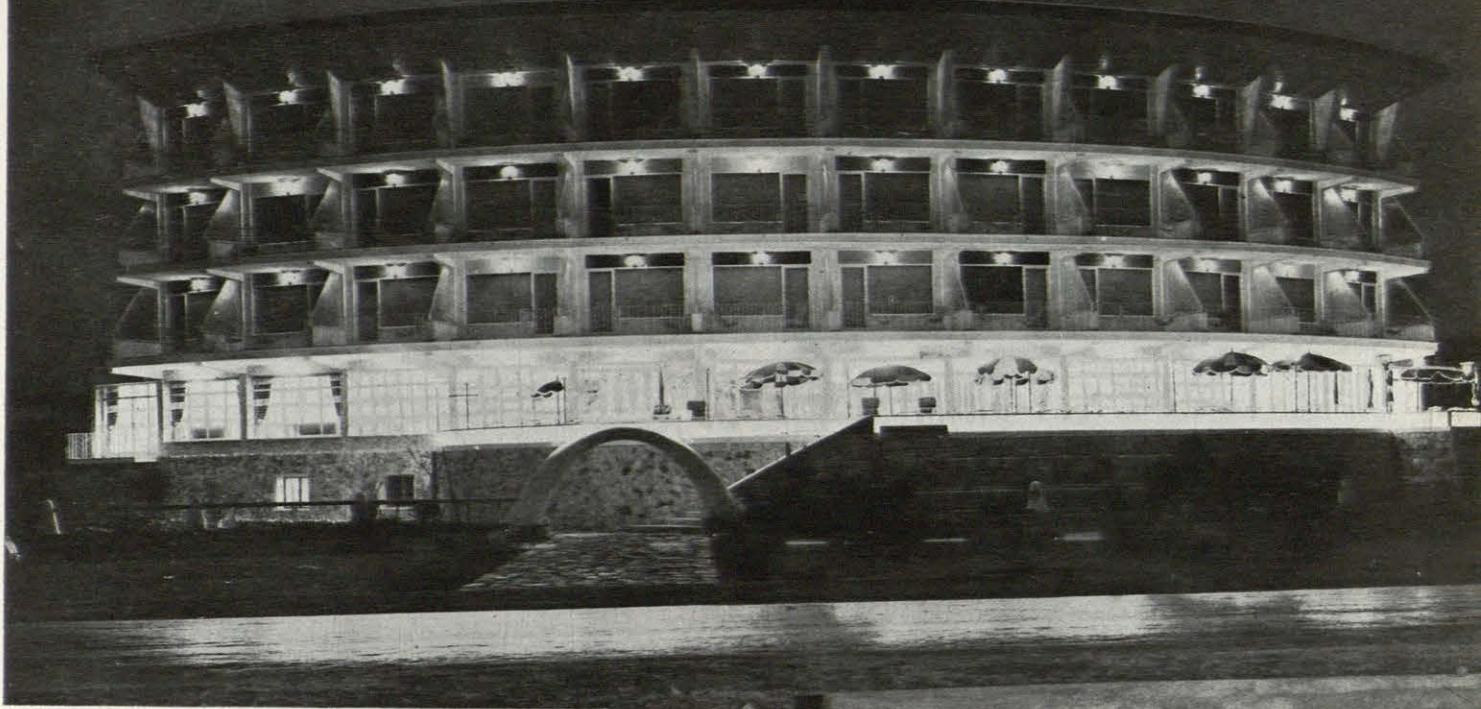
Vista de la fachada, de noche.
Plantas 1.º, 2.º y 3.º

se sitúan las escaleras y dependencias de camareras de planta y oficinas. Las cuatro *suites* quedan en los extremos del edificio. El bloque, prácticamente sólo tiene dos fachadas, y las *suites* comprenden desde la fachada principal, con vista al mar, a la zaguera, con vista al bosque.
