## TODO SOBRE MI MAD-RE

### Estado de las tipologías de Bloque y Torre

### **Eficiencia energética**

### **Intervención arquitectónica: el artefacto celosía**

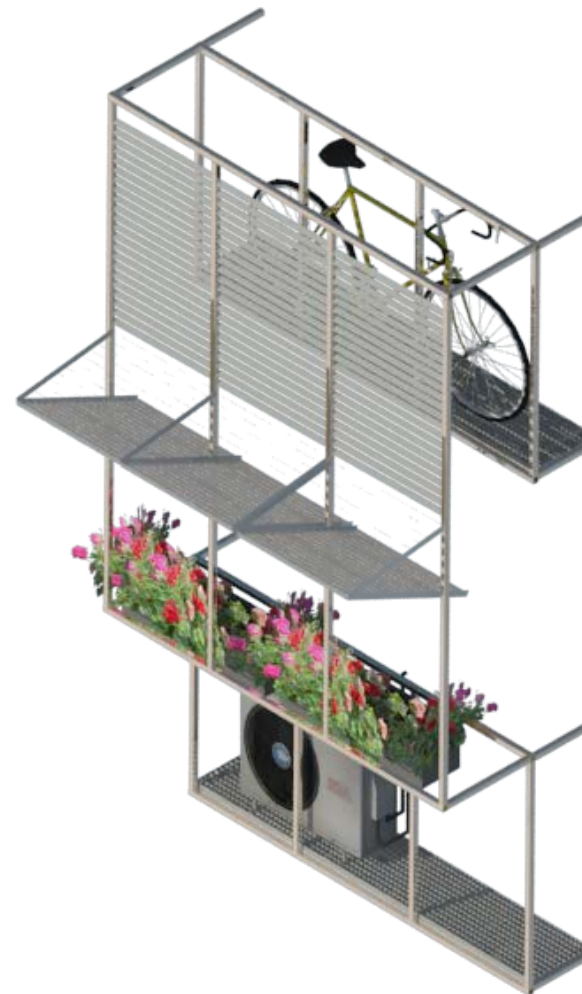
Se trata de una pieza diseñada de tal forma que alberga los elementos de la fachada para una mejora estética, y que, asimismo, contempla la mejora energética a través de voladizos y lamas que reducen las condiciones de soleamiento en las épocas del año más adversas.

Se plantea la pieza como una **estructura flexible capaz de integrar todos los complementos de las terrazas** de nuestros edificios: macetas, celosías, parabólicas, unidades de aire acondicionado, bicicletas, etc. Gracias a esto la vivienda disfrutará de **espacio extra, una mayor ahorro energético y una estética exterior depurada y diversa.**

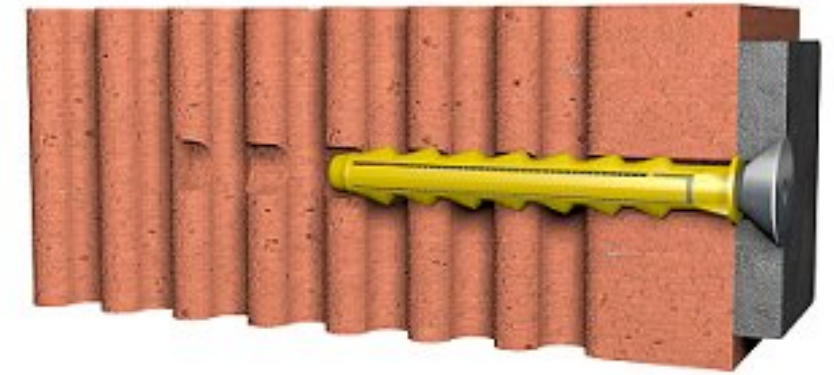
La pieza se compone de un **armazón estructural de tubo de acero 40.40.3** sobre el que se insertan los paneles de celosía de lamas de aluminio. La pieza se ancla al canto del forjado y al cerramiento portante del edificio mediante tacos de Nylon y tornillería de acero galvanizado y cabeza avellanada (ver foto).
