## Objetivos y criterios

Entendemos por **rehabilitación integral** todas las actuaciones constructivas necesarias para **resolver los problemas de una edificación y para actualizarla** en la mayor medida posible. Esta actualización pretende adecuar las características del edificio a los **parámetros actuales** y al cumplimiento de la normativa técnica vigente en la medida de lo posible, todo ello dentro de una **homogeneidad de las soluciones** aportadas y **sin perder la identidad del conjunto**.

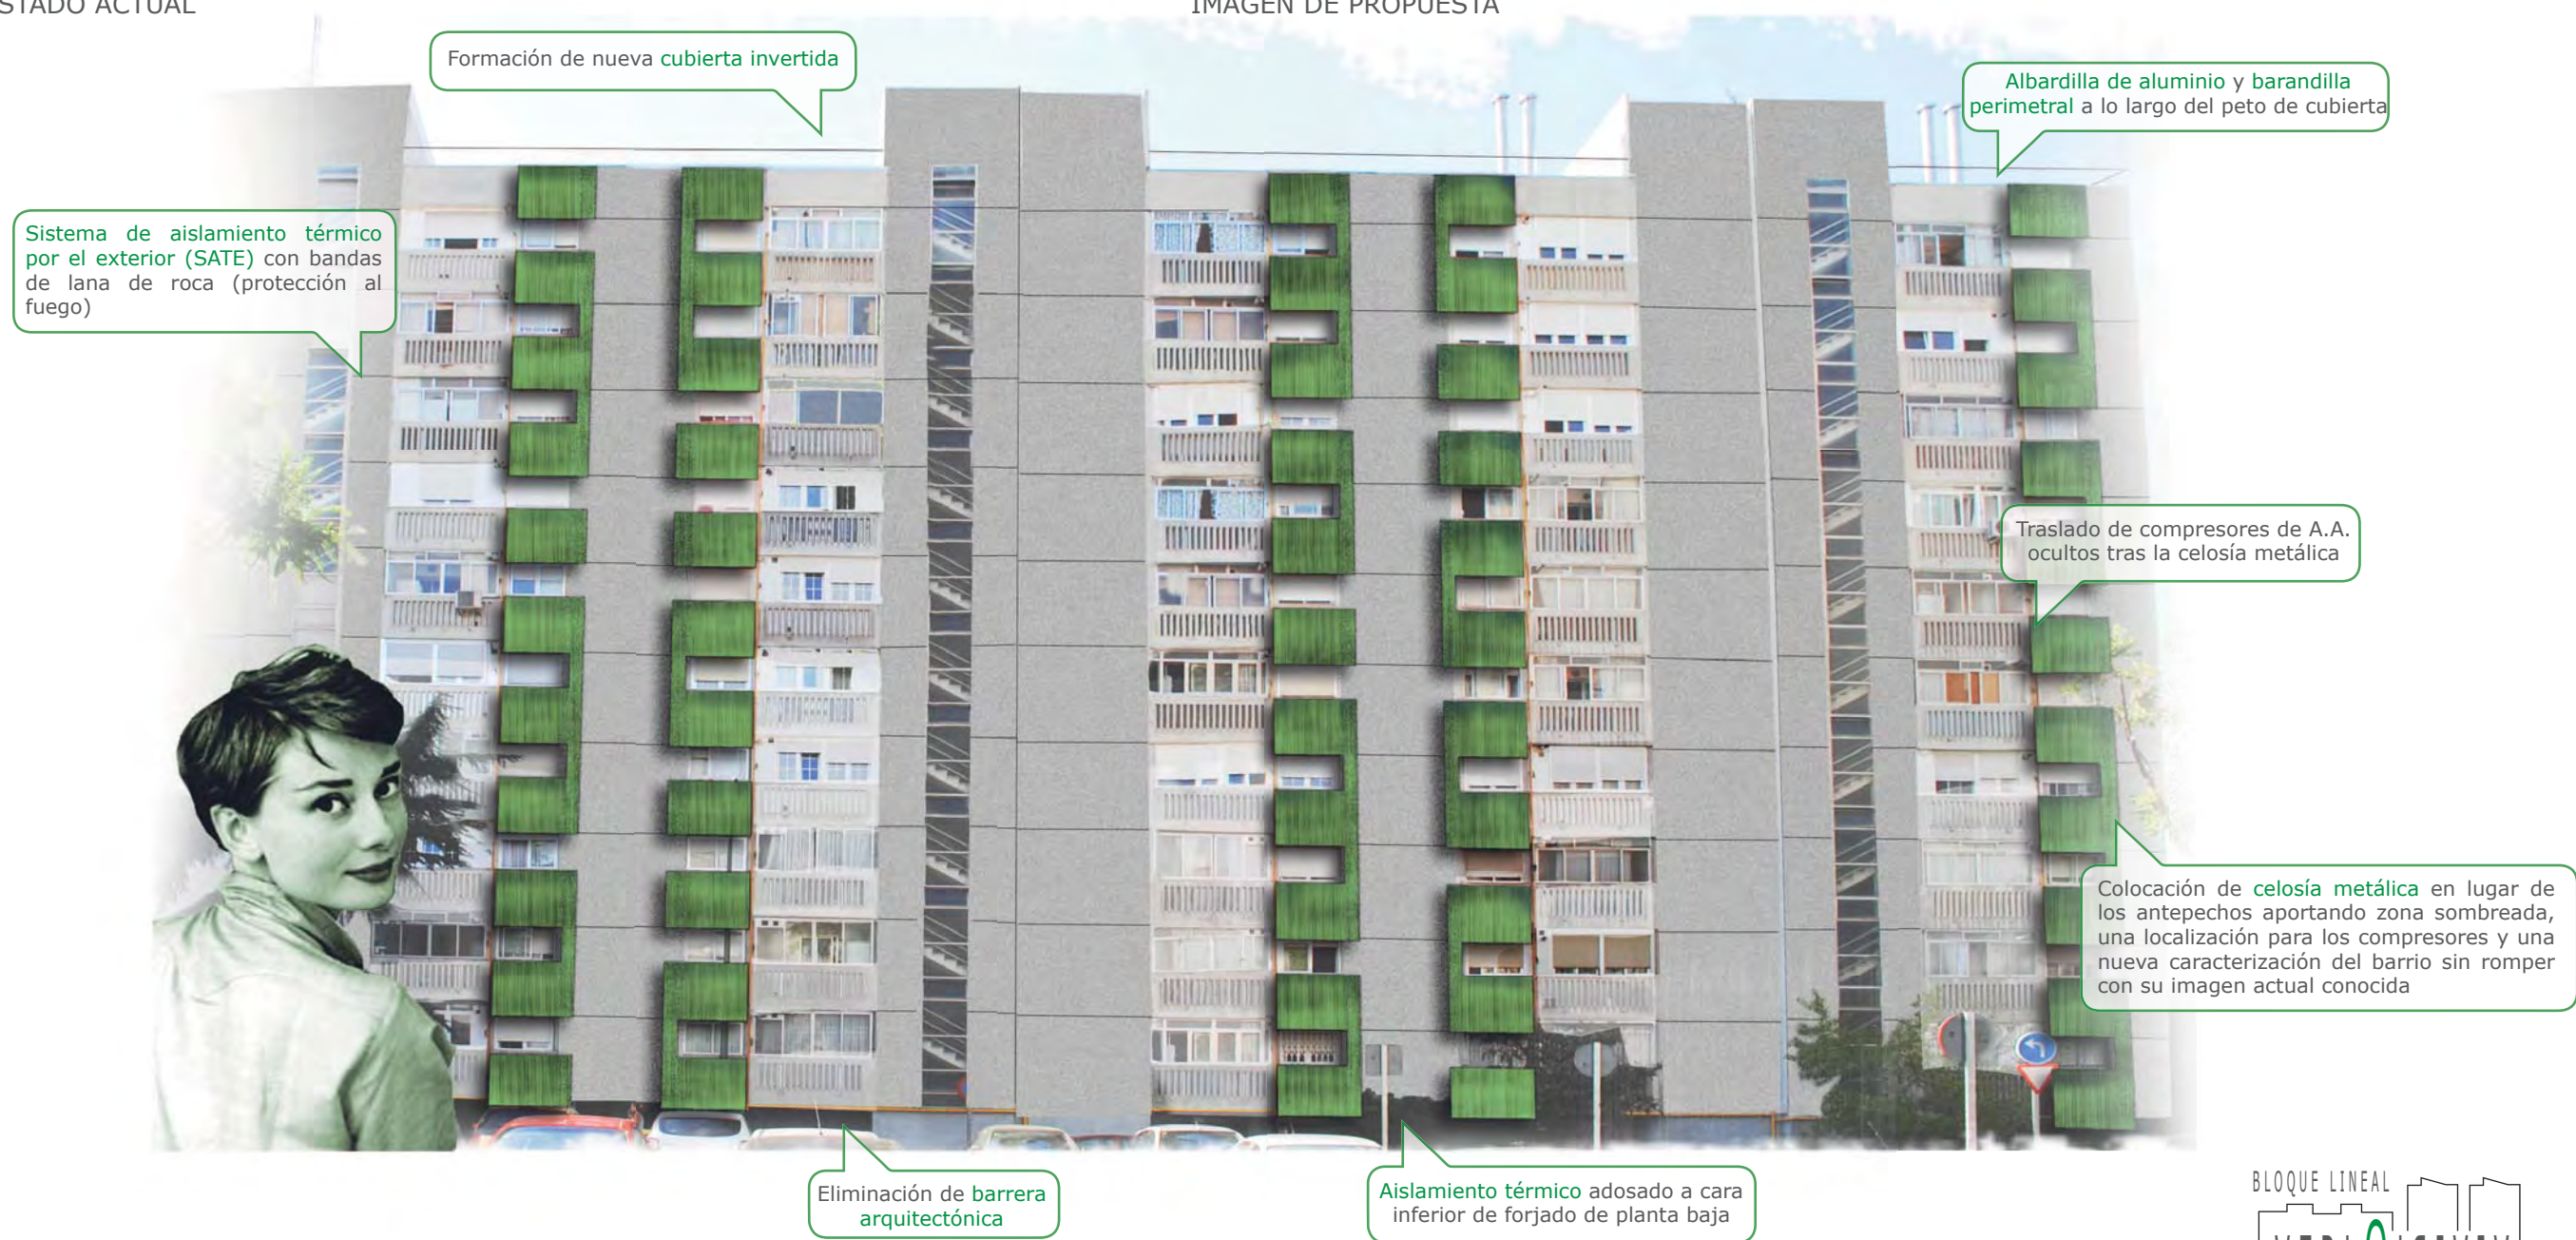
Formación de nueva **cubierta invertida**

Sistema de aislamiento térmico por el exterior (SATE) con bandas de lana de roca (protección al fuego)

**Albardilla de aluminio** y **barandilla** **perimetral** a lo largo del peto de cubierta

Traslado de compresores de A.A. ocultos tras la celosía metálica

Colocación de **celosía metálica** en lugar de los antepechos aportando zona sombreada, una localización para los compresores y una nueva caracterización del barrio sin romper con su imagen actual conocida

Eliminación de **barrera arquitectónica**

**Aislamiento térmico** adosado a cara inferior de forjado de planta baja
