**CONSIDERACIONES SOBRE EL AHORRO ENERGÉTICO DERIVADO DE LA ACTUACIÓN Y PARÁMETROS BÁSICOS DE LA PROPUESTA:**

### BLOQUE LINEAL (PORTAL):

TORRE DE VIVIENDAS (PORTAL):

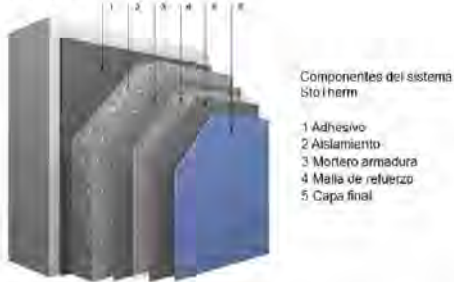
**StoTherm Classic®**  
El clásico indestructible con calidad probada en todo el mundo

**Descripción:** (m²)  
Sistema de **StoTherm Classic**, Sistema SATE Orgánico, es decir, libre de cemento.  
**Documento de Idoneidad Técnico Europeo DITE-09/0058**  
Sistema combinado de aislamiento térmico exterior para fachadas **StoTherm Classic**, con clasificación de resistencia al fuego B-s2,d0, según EN 13 501-1, con una deformación máxima antes de la primera grieta del 3%, y resistencia al impacto de cuerpos duros de 6,5 joules (categoría II).
