## Reforma y ampliación de Karuizawa Mountain House

KARUIZAWA, NAGONO KEN, JAPÓN

Arquitecto: Álvaro Varela. Fecha de proyecto: Agosto 1993 Fecha de final de obra: Junio 1994

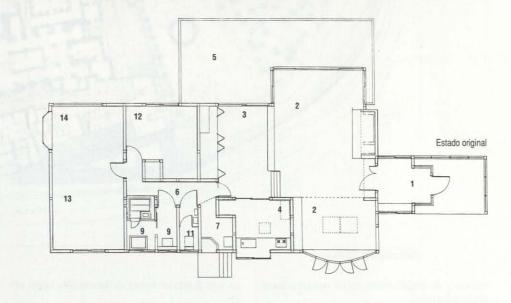
## Original

- 1. ENTRADA
- 2 ESTAR
- 3. COMEDOR
- 4. COCINA
- 5. TERRAZA
- 6. DISTRIBUIDOR 7. HABITACION-LAVABO 8. ENTRADA SERVICIO
- 9 BAÑO-LAVABO
- 10. SAUNA 11. ASEO 12. HABITACION
- 13. HABITACION PRINCIPAL 14. ZONA DE ESTUDIO

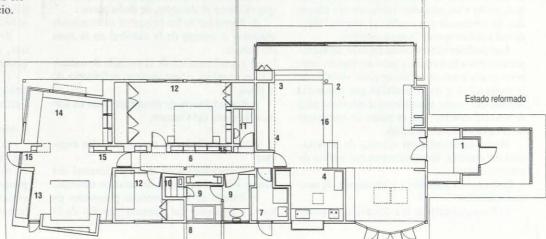
## Rehabilitado

- 1. ENTRADA
- 2. ESTAR
- 3 COMEDOR
- 4. COCINA 5. TERRAZA
- 6. DISTRIBUIDOR
- 7. MINI JARDIN 8. ENTRADA DE SERVICIO 9. BAÑO-LAVABO
- 10 SAUNA
- 11. ASEO 12. HABITACION
- 13. HABITACION PRINCIPAL
- 14. ZONA DE ESTUDIO 15. BIBLIOTECA 16. ARMARIO SEPARADOR

Una vez reforzada la identidad de la estructura original por el alargamiento del tejado, se plantean dos elementos diferenciados: un muro biblioteca y un mueble separador del salón con el comedor. Estos elementos, además de tener características escultóricas, están acentuados por el uso del color.

El muro biblioteca no sólo guarda libros, sino que es también ventana, puerta, pared y armario, y provoca la apertura de un lucernario. Diferenciando en exceso los elementos, estos se leen mejor en el espacio, creando unos resultados espaciales muy interesantes.

El armario separador tiene una función de escala menor. Es menos un mueble y más una escultura. Escultura funcional. Se mira y se usa.
