Proyecto de reestructuración y rehabilitación del edificio de la embajada de España en Berlín.

Arquitectos: Jesús M. Velasco Ruiz y José Luis Íñiguez de Onzoño
Asesoría técnica: TYPSA
Fecha de proyecto: 1996
Fecha de comienzo de obra: 1999

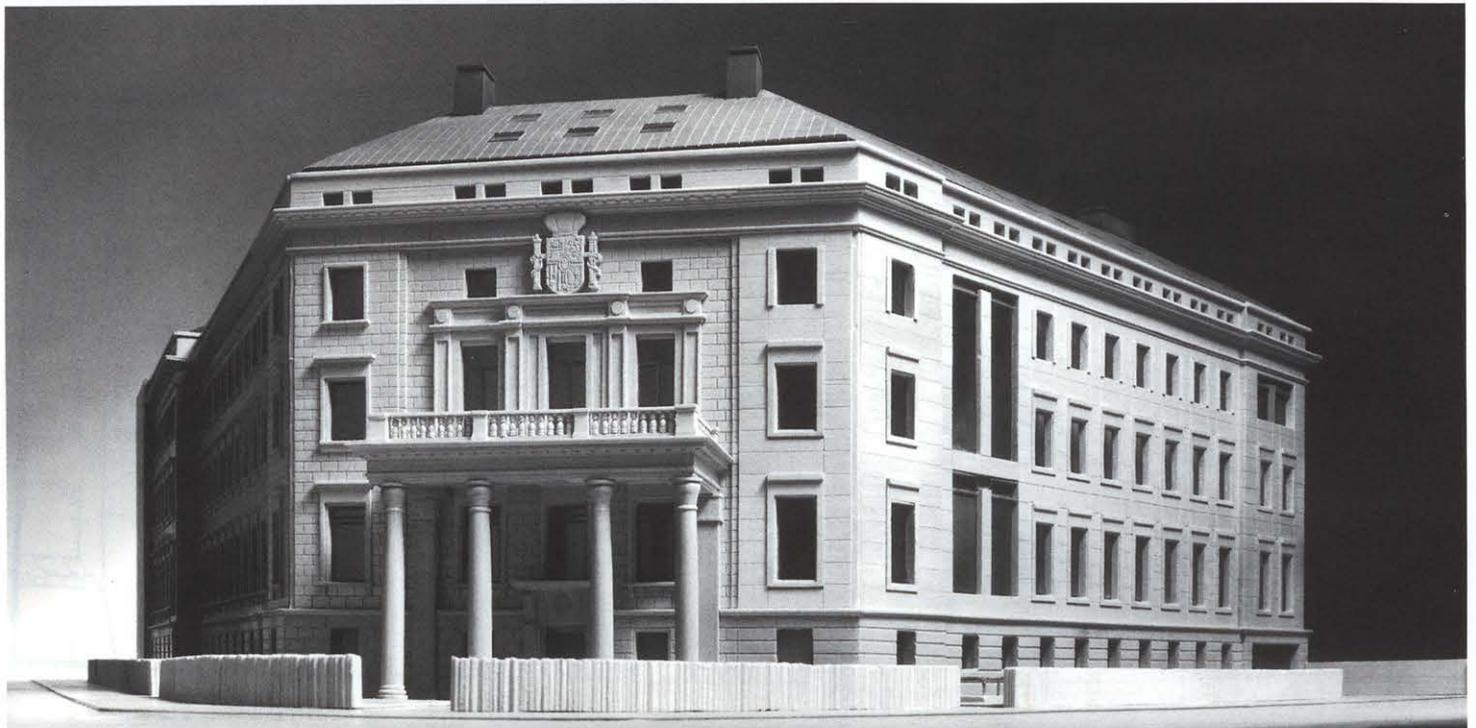
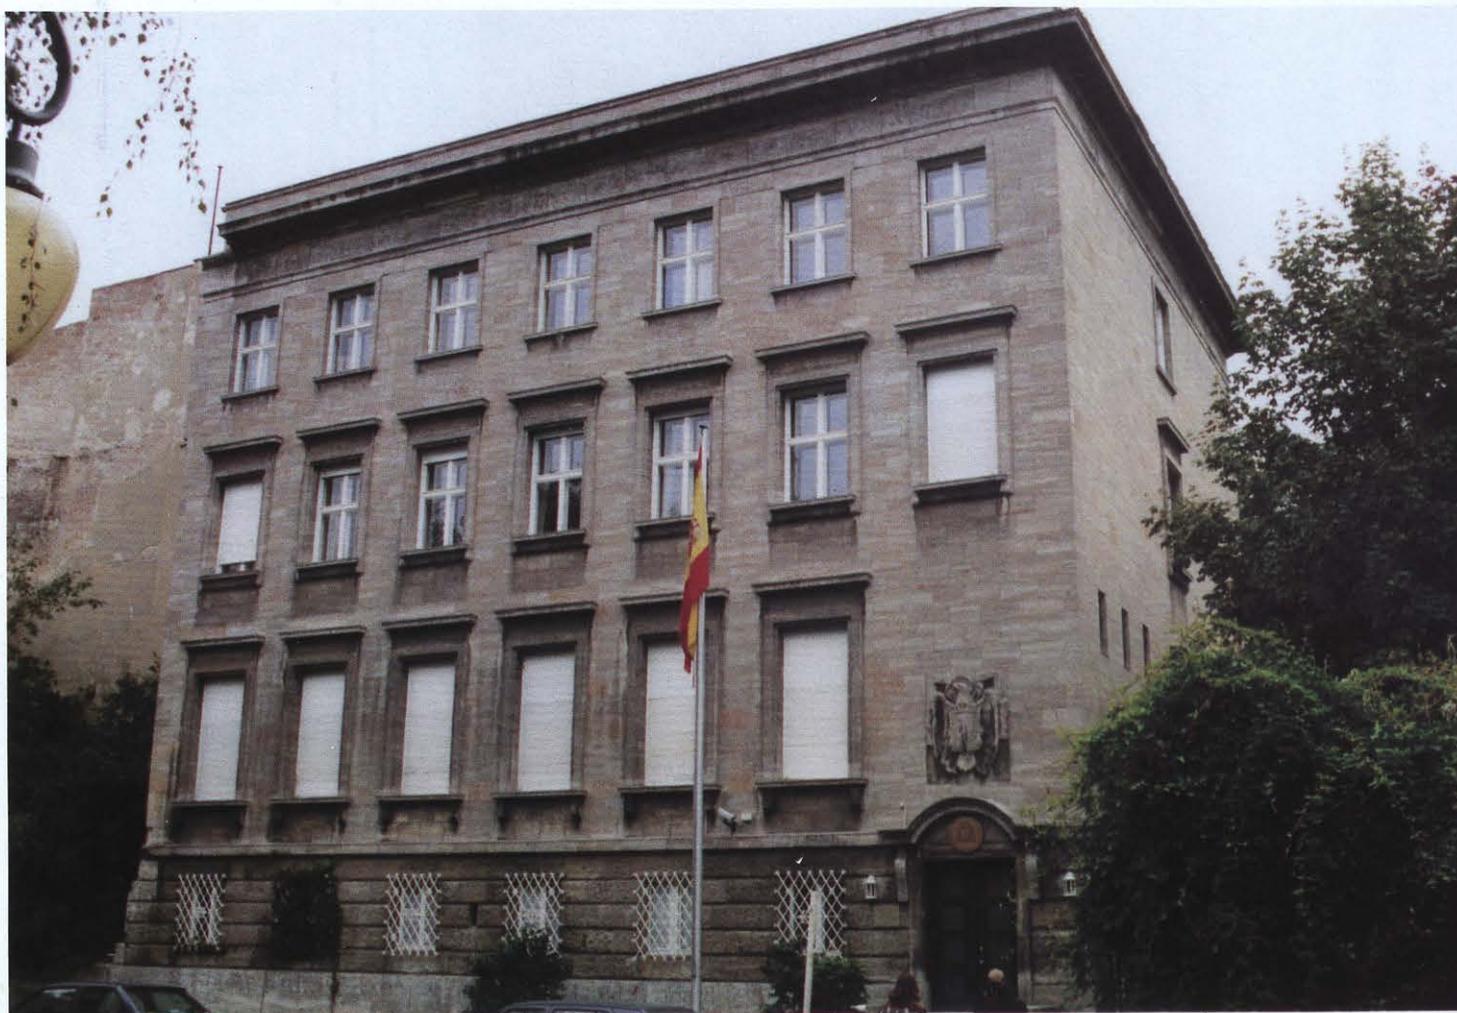
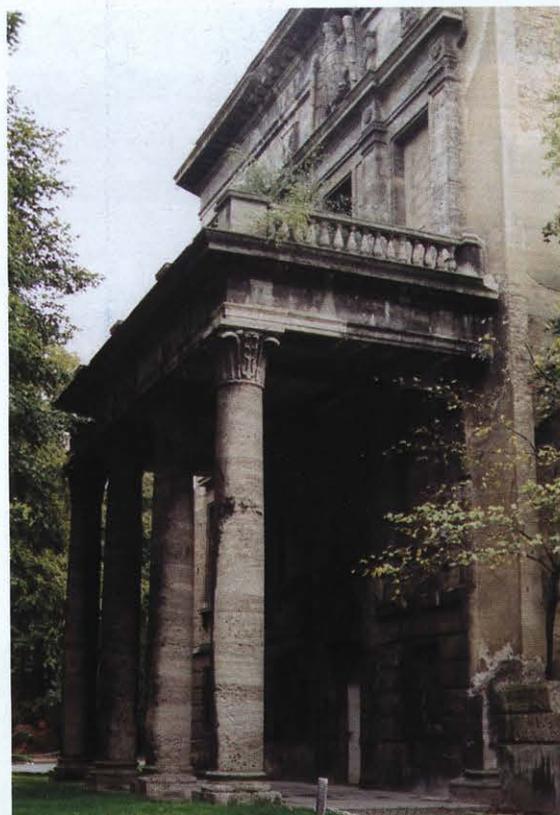
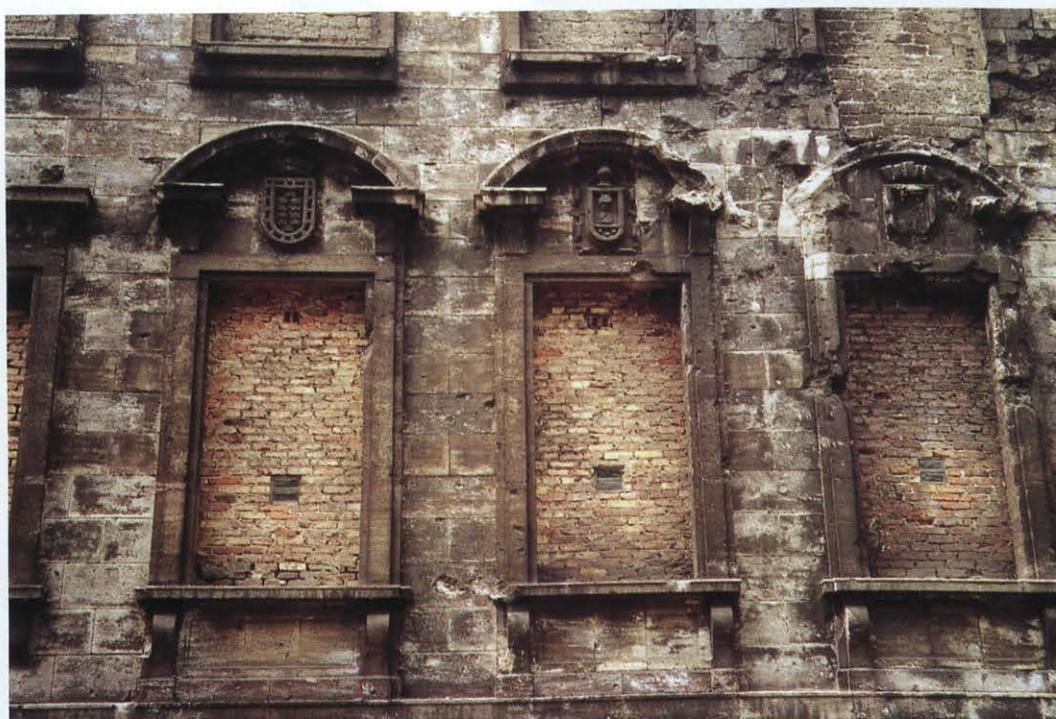
Estado actual del edificio. Arriba, ala del Consulado: rehabilitación de los años sesenta. A la izquierda, pórtico de la entrada principal. Abajo, detalle de la fachada original.

Tanto las fachadas, construidas con piedra arenisca calcárea, como los espacios interiores, fueron diseñados con gran rigor dentro del estilo neoclasicista prusiano, sin apenas connotaciones modernas. Dentro de dicha tendencia, el edificio puede considerarse como un ejemplar de gran pureza y presenta abundantes detalles de notable refinamiento y un depurado diseño. Destaca en la composición el pórtico de doble altura, coronado

por una potente cornisa con balaustrada de piedra, que forma la entrada principal del edificio.

Durante la guerra, el edificio sufrió graves daños; producidos por los bombardeos y numerosos impactos de proyectiles y metralla. La esquina situada a la derecha de la entrada principal quedó totalmente destruida.
