Restaurante 95°  
arquitecto Alexander Brodsky colaboradores O. Ousiy ubicación Resort Embalse Klyazminskoye, Pirogovo, Moscú. Rusia cliente PKV fecha finalización 2001  
superficie construida 630m² fotografía Yuri Palmin 95° Restaurant\_ architect Alexander Brodsky assistants O. Ousiy location of the building Klyazminskoye  
Reservoir Resort, Pirogovo, Moscow. Russia client PKV completion 2001 total area in square meters 630m² photography Yuri Palmin

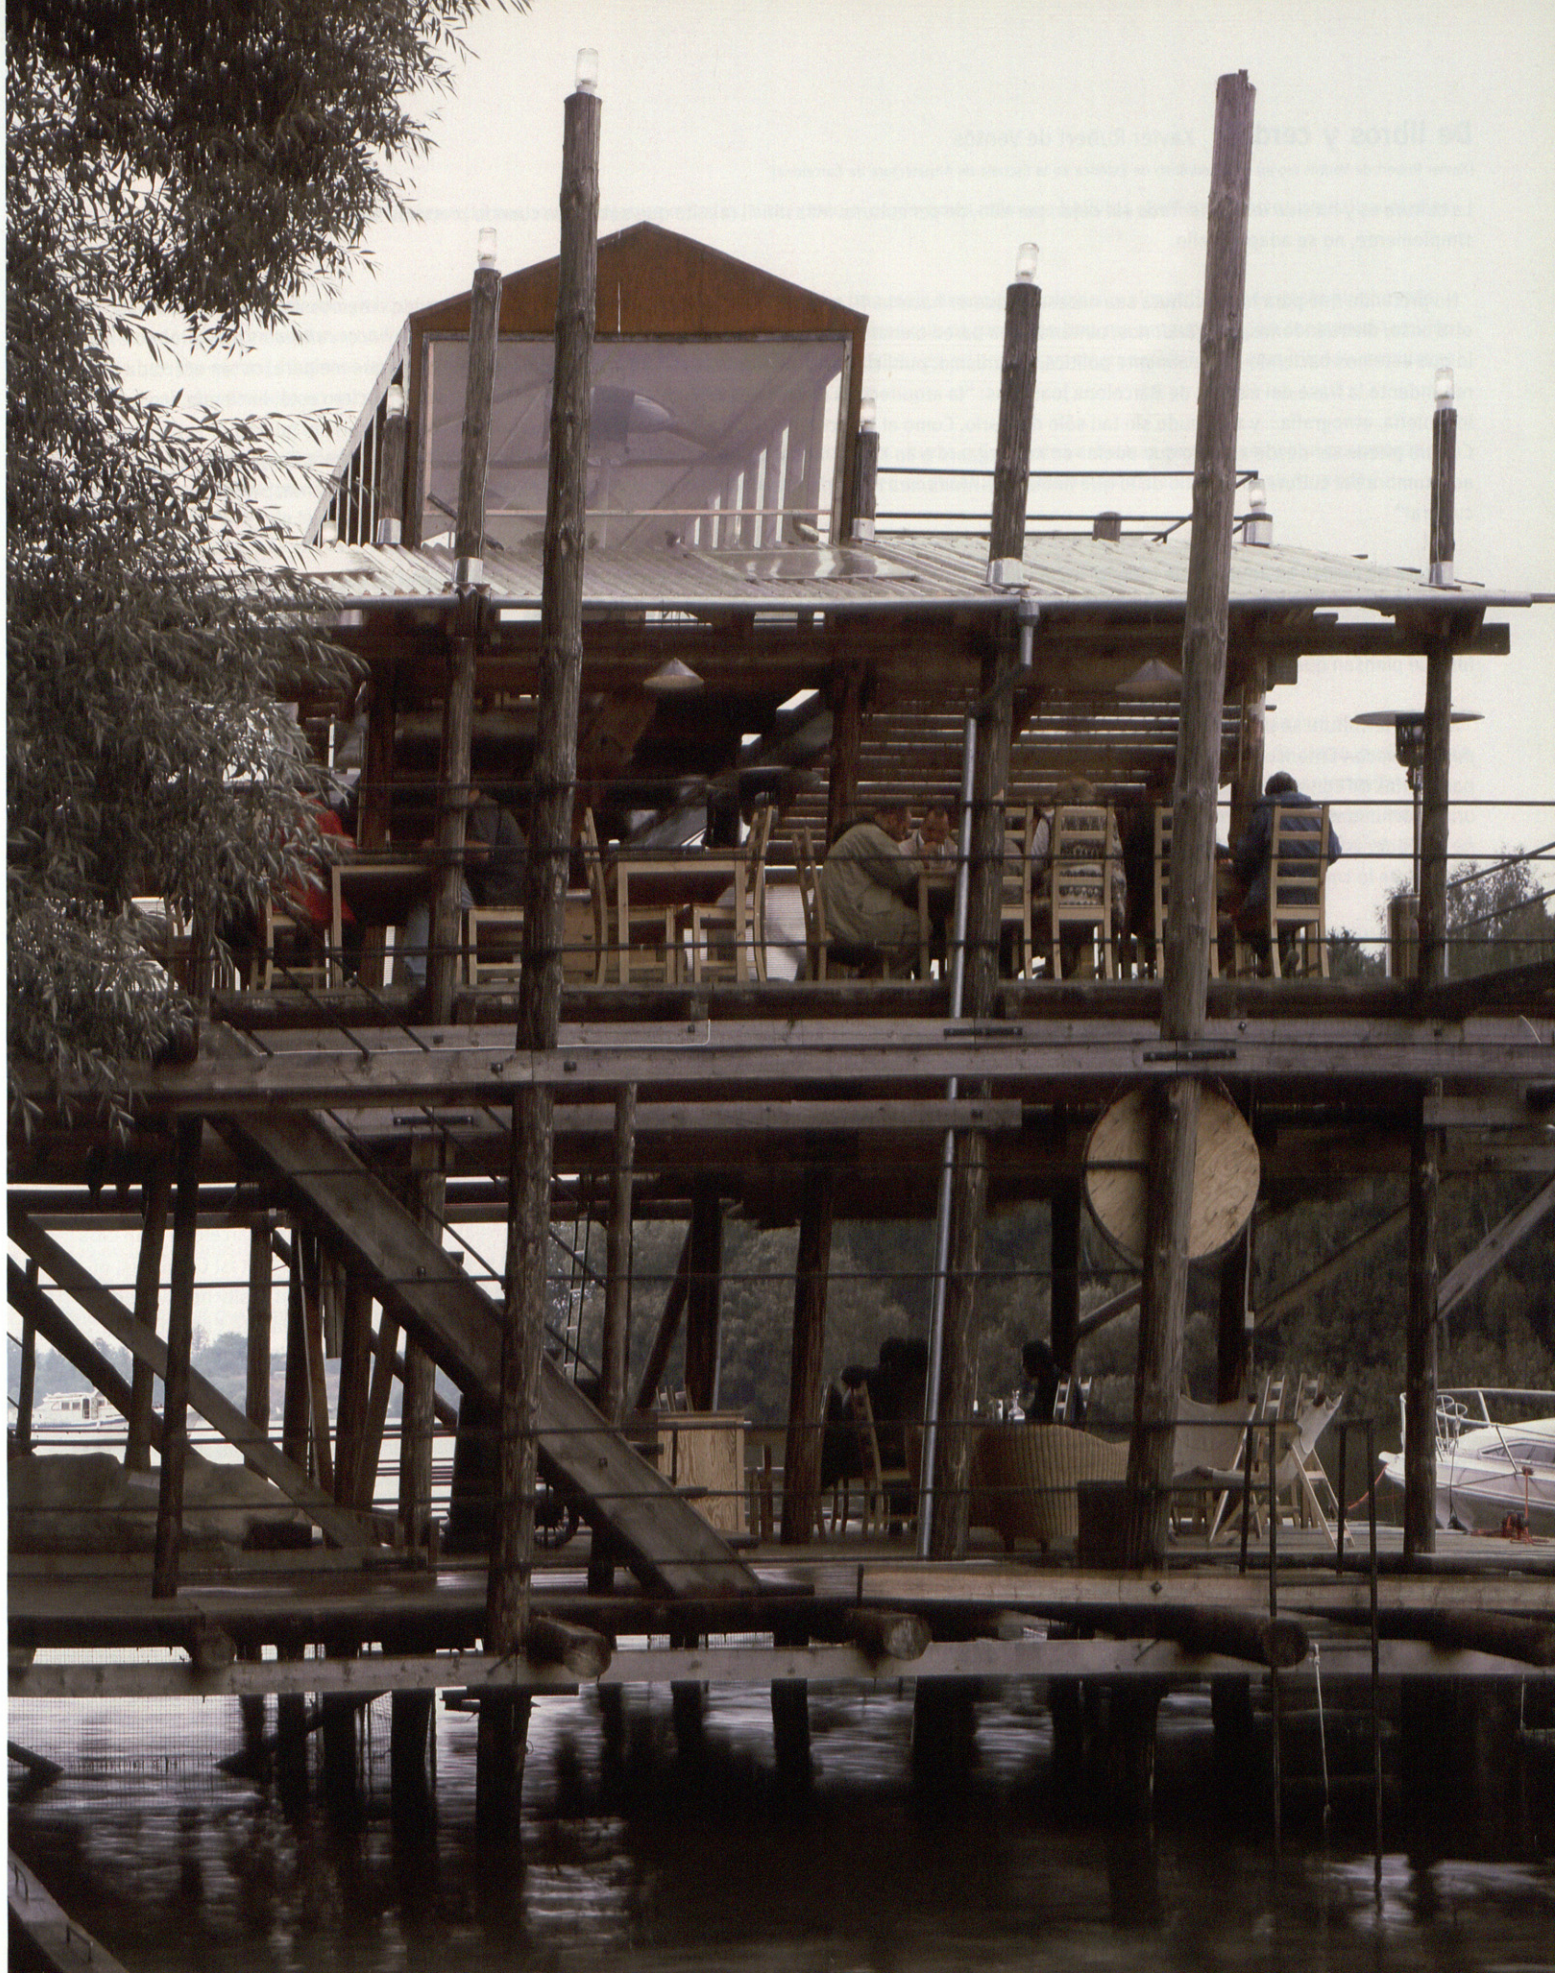
El restaurante 95° se ha construido al borde de un embalse cercano a Moscú, a imagen de las edificaciones temporales tradicionales en las riberas, sin uso definido, y realizadas con materiales sencillos (madera, contrachapado, acero galvanizado). La inclinación de los soportes (5 grados) da nombre al negocio. Se han estandarizado los detalles lo máximo posible y se han diseñado en obra algunos, con el máximo compromiso hacia la arquitectura de estructuras simples, construida con materiales baratos. The Restaurant 95° has been built on the edge of a reservoir nearby to Moscow, similar to a traditional temporary building on river banks, without a specific use, and built with simple materials (wood, sheathing, galvanised steel). The inclination of the supports (five degrees) gives the restaurant its name. The details have been standardised to the maximum extent and some have been designed on site, with maximum commitment towards simple structure architecture, built with cheap materials.
