LA IGLESIA DE SAN SEBASTIAN EN SALAMANCA

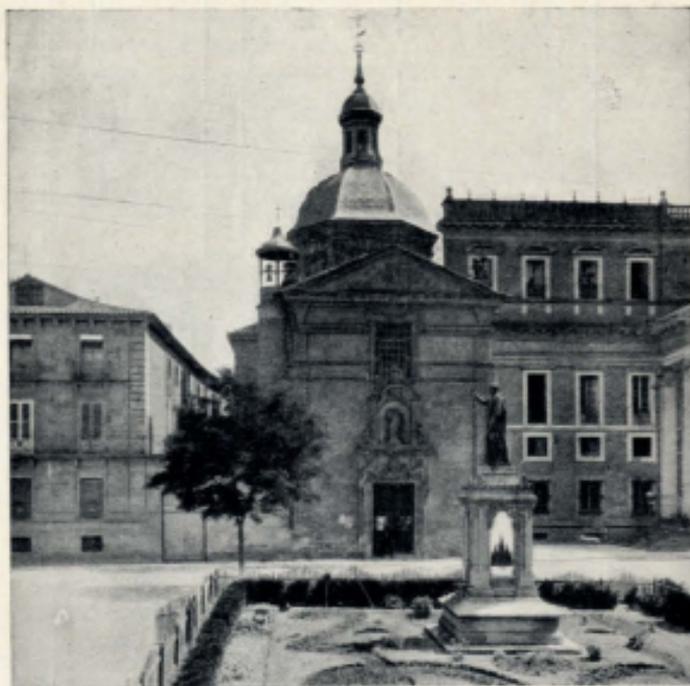
SALAMANCA.—PLANTA DE LA IGLESIA DE SAN SEBASTIÁN.

(PLANO DE JOSÉ YARNOZ LARROSA.)

Esta iglesia fué construída con su traza actual el año 1731, bajo la dirección de D. Alberto de Churriguera, nieto del gran artista salmantino que dió nombre al estilo de su tiempo. Su disposición en planta es la de una cruz latina, con alta cúpula en el crucero, sobre linterna octogonal, de una gran finura de líneas y proporciones. Pero lo que más

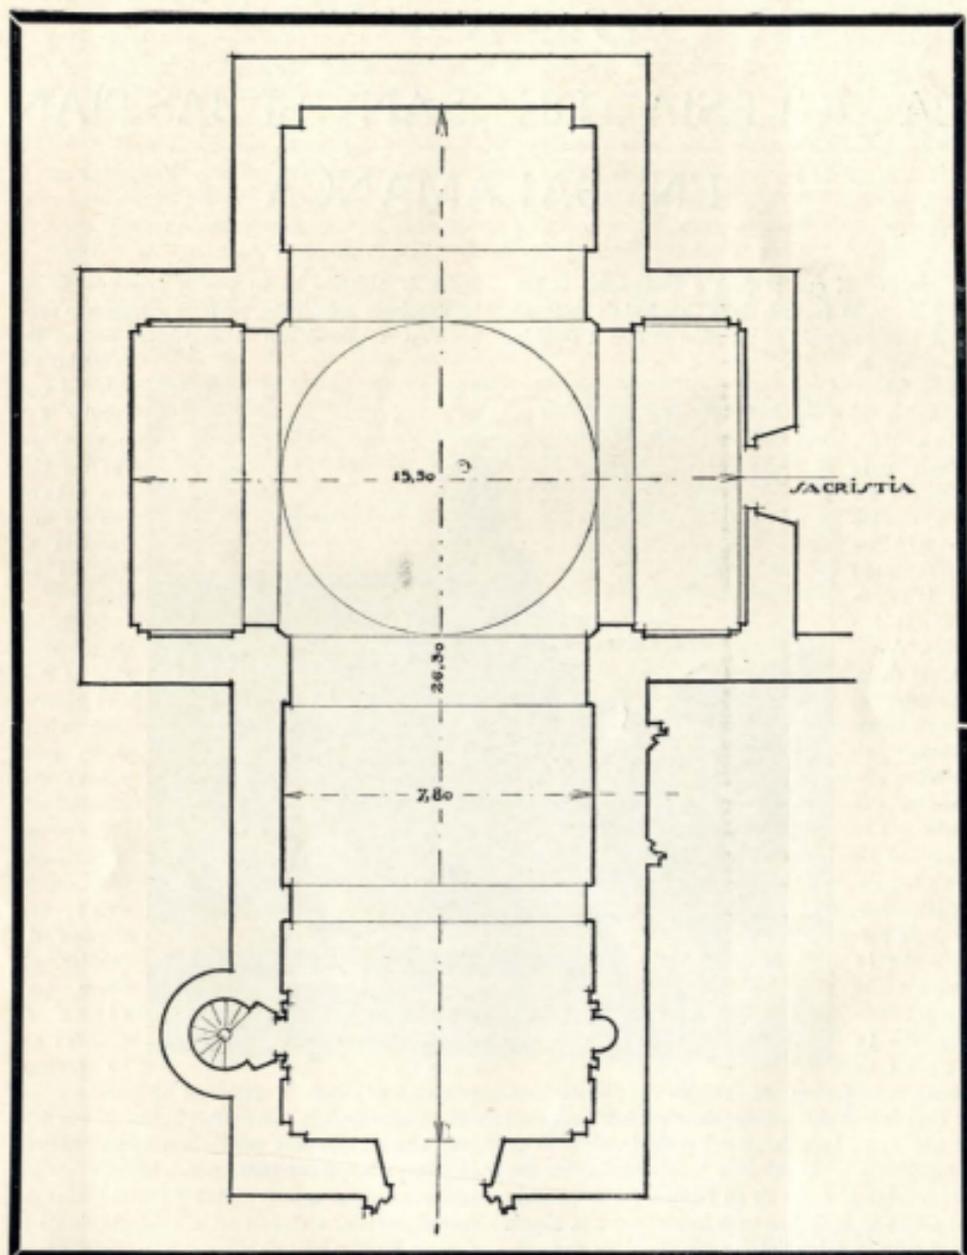
PUERTA DE LA IGLESIA
 DE SAN SEBASTIAN.
 SALAMANCA.

llama la atención es su puerta principal, de un barroquismo ponderado, perfecta y armónica composición, revelando en la exquisitez de sus detalles las excelentes cualidades arquitectónicas del último miembro de una familia de grandes artistas.

Su estado de conservación es muy deficiente, pues, efecto de la naturaleza del material empleado, se han manifestado quiebras, con asientos de dinteles, etcétera, que si no se atienden con la presteza

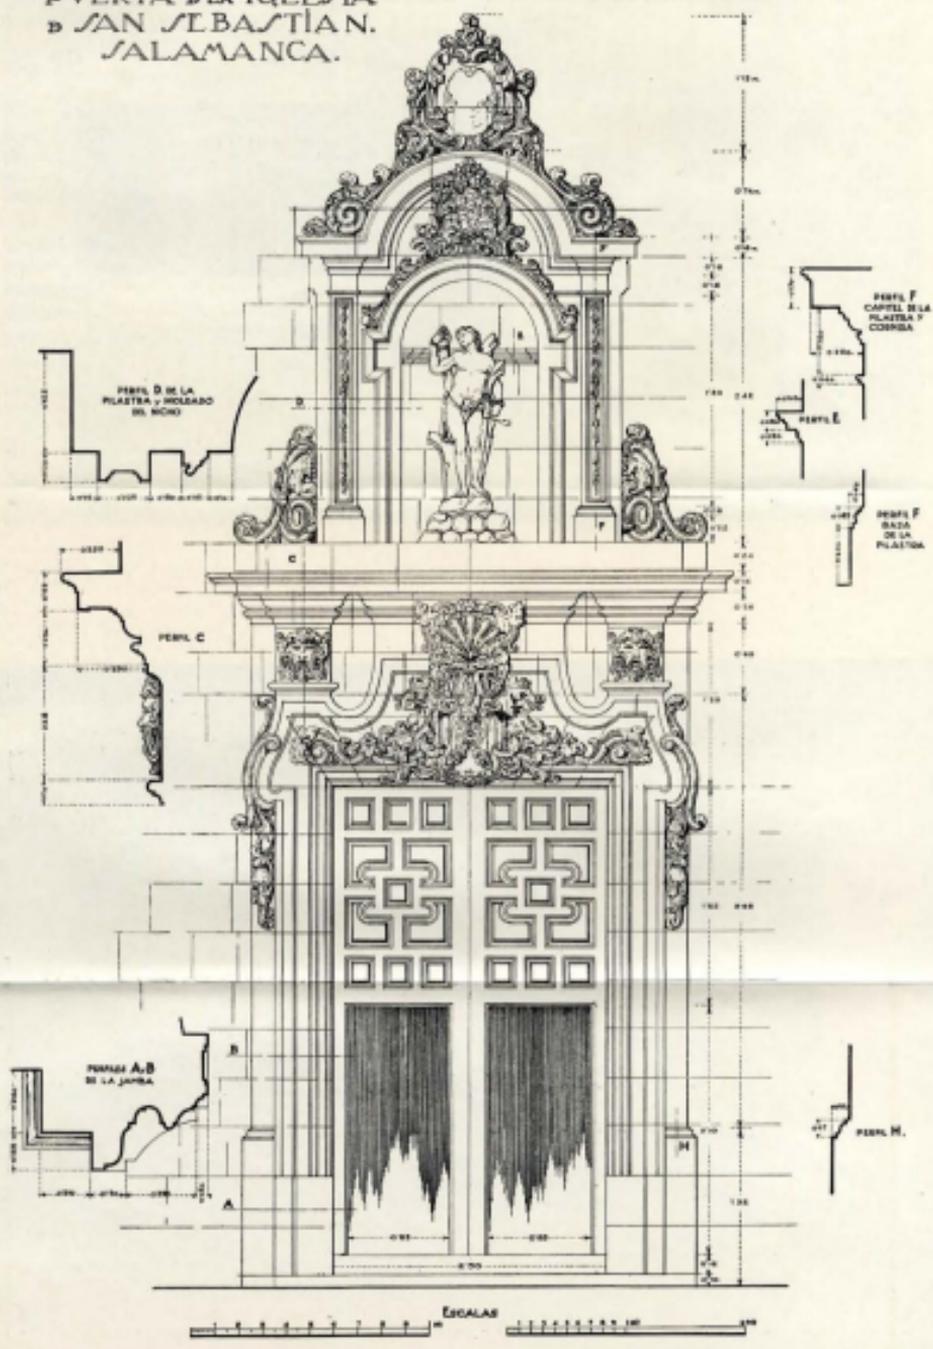
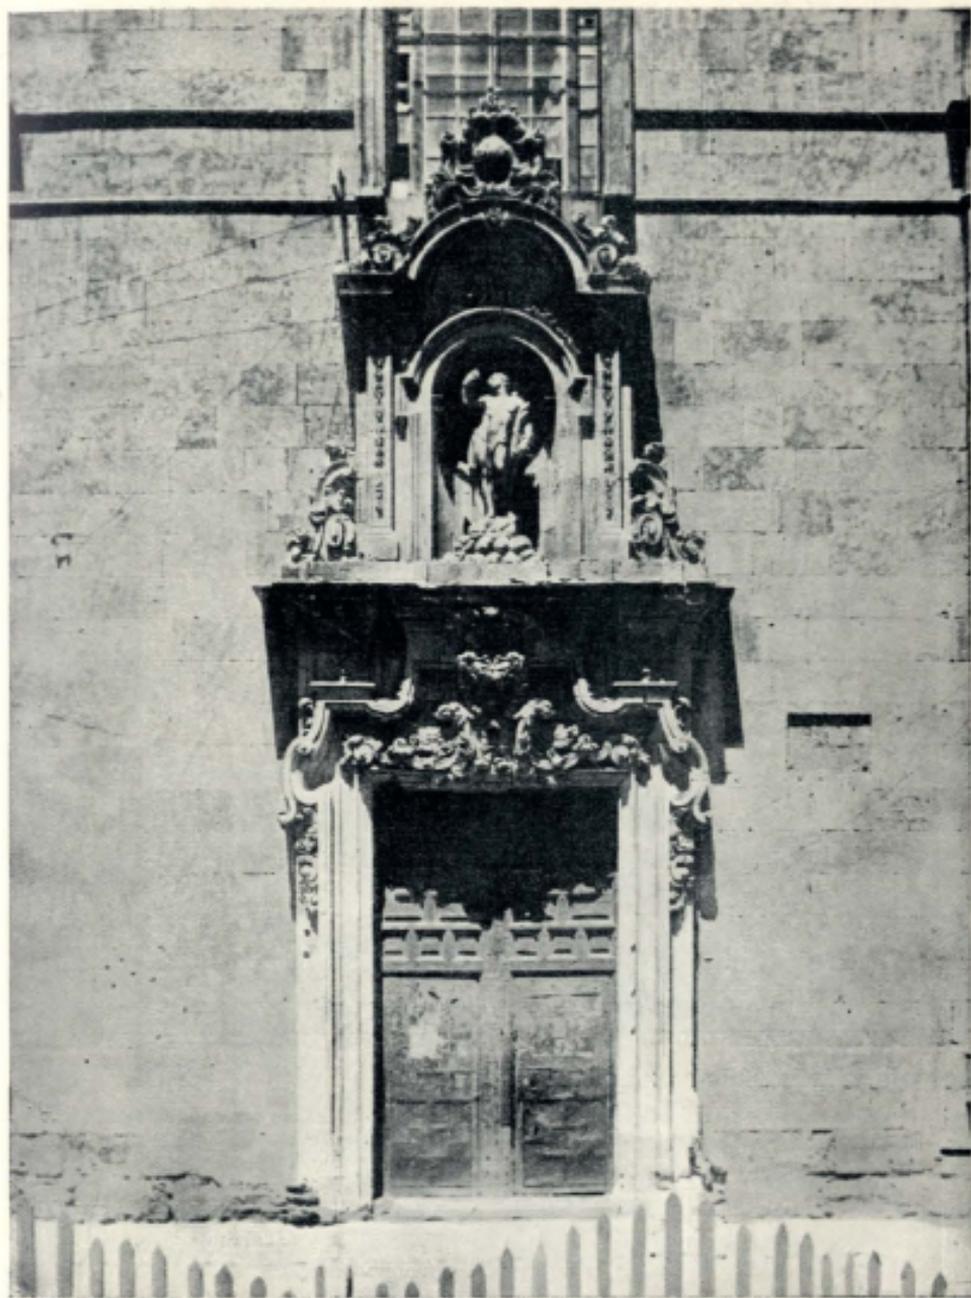
SALAMANCA.—PORTADA DE LA IGLESIA DE SAN SEBASTIÁN, OBRAS DE ALBERTO DE CHURRIGUERA (1731).
