Los monumentos árabes de Granada

(Obras recientes y adquisiciones)

por *L. Torres Balbás*

Arquitecto director de la Alhambra

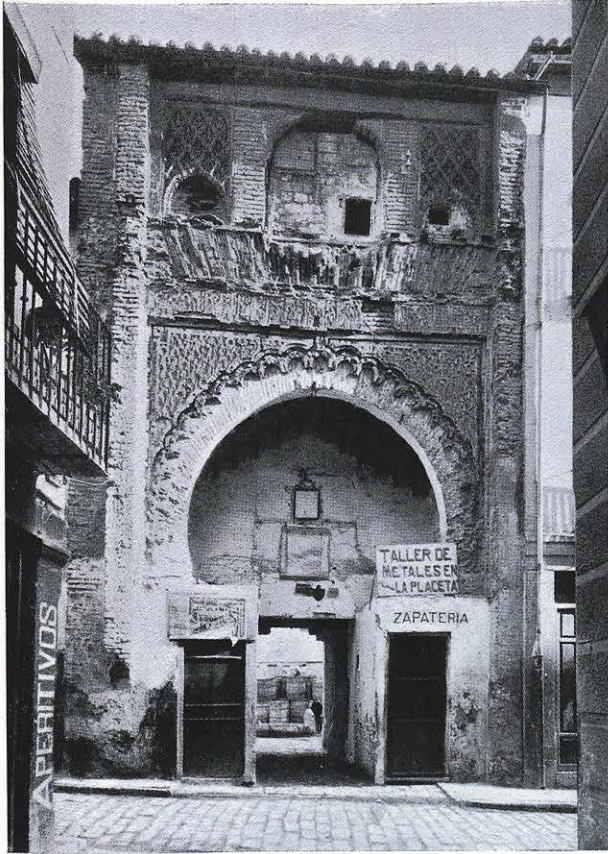
CORRAL DEL CARBÓN. ARCO DE ENTRADA EN 1929 Y EN 1930.

Acompáñanse fotografías del arco de entrada antes y después de la reparación. Del patio se publicarán más tarde, cuando algunas parras y enredaderas animen su arquitectura, un poco pobre y monótona.

Las obras de reparación del *Corral del Carbón*, comenzadas en 1929, se terminan en los últimos días de este año. Tan sólo la habilidad de obreros especializados en consolidar edificios ruinosos, educados en el máximo respeto de todo resto antiguo, por insignificante que sea, ha sido capaz de sostener una construcción pesadamente hecha, con muros de cajones de tierra en gran parte y vigas podridas de maderas, en completo estado de ruina y con enormes desplomes. Las treinta y cinco familias pobres que habitaban el edificio cuando pasó a ser propiedad del Estado—y lo mismo puede decirse de los otros cuatro adquiridos—habían construido hornillas y salidas de humos rompiendo suelos, abierto huecos en muros de carga, destrozado solerías. De los muros y pilares tan sólo se aplomaron los que constituían una amenaza para la estabilidad del edificio, dejando otros muchos sin hacerlo, evitando así el desmontar por completo la construcción y creyendo que la falta de verticalidad en estos monumentos contribuye a aumentar su pintoresco y atractivo aspecto.

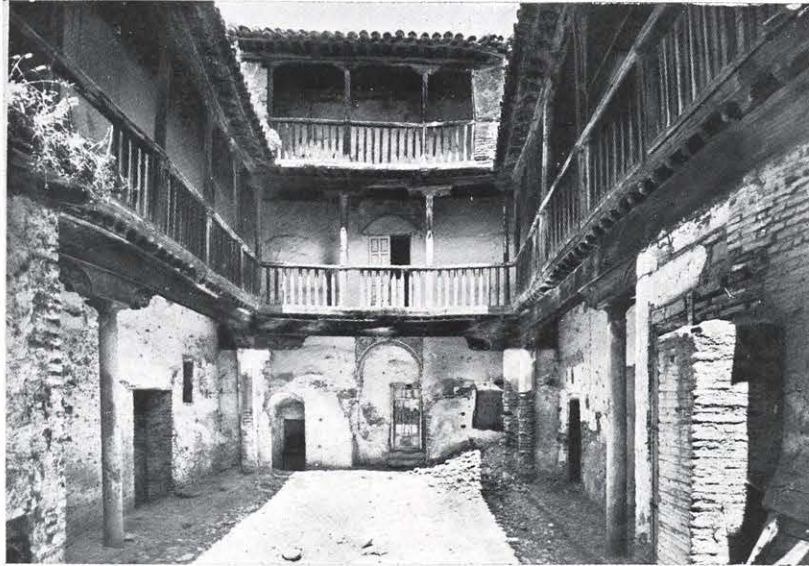
PATIO INTERIOR ANTES DE SU REPARACIÓN.

La *Casa del Chapiz* adquirióse el pasado año. Vivían en ella modestas gentes, ocupando gran parte de sus locales un horno de pan, instalado allí desde hacía mucho tiempo, y cuya salida de humos hizo rompiendo la armadura de una sala alta y cortando algunos de sus tirantes.

Desde hacía bastantes años no se atendía en esta casa, tan mal construída como todas las musulmanas, a la más pequeña reparación, y últimamente, poco antes de su compra por el Estado, hubo que desalojarla por el peligro que corrían sus inclinados; después se produjeron varios hundimientos parciales. Comenzó la reparación en junio de 1929 y, tras una interrupción de varios meses, quedará ultimada en marzo o abril de 1931.

La descripción de las obras sería larga y enojosa; baste decir que hubieron de rehacerse totalmente algunos muros y armaduras caídos en tierra. Descubriéronse las albercas de los dos patios, en las que corre hoy el agua. Aquí, por tratarse de un edificio de época moderna, de un tipo frecuente en Granada y carecer de interés arqueológico, aunque lo tenga grande artístico y arquitectónico, procedióse a rehacer la estructura de madera del patio interior en la parte desaparecida a causa de un incendio, ya que lo conservado permitía hacerlo con absoluta certeza de repetir la disposición primitiva. Cuando, dentro de pocos meses, la reparación quede terminada se podrá gozar de la vivienda de un morisco rico de comienzos del siglo XVI, de señorial amplitud y recatada intimidad, con el espléndido fondo de los muros y torres de la Alhambra destacándose sobre la Sierra Nevada. Es esta casa curiosa mezcla de los tres artes: que en aquellos años confundíanse en el suelo andaluz: el morisco, con sus últimos recuerdos de una civilización casi extinguida; el gótico, ya sin vitalidad, en total agotamiento, y el renaciente, traído y puesto a la moda por las clases directoras.
