EL CORTE INGLÉS

Arquitecto: Luis Blanco Soler

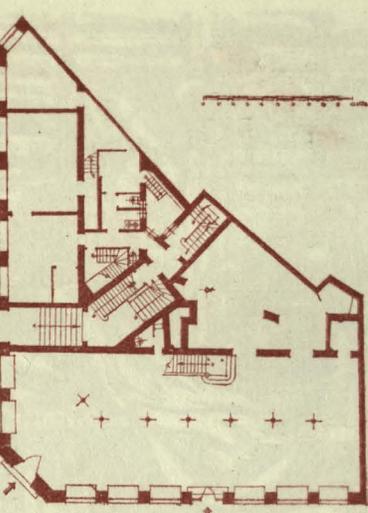
Planta baja, reformada y antigua.

La primera etapa de la reforma consistió en la modificación interior del edificio. La obra se hizo por sectores, sin interrumpir la vida comercial del mismo, y conservando sin cambio esencial el núcleo del fondo, que será objeto de modificación cuando se hayan ampliado los almacenes con la finca colindante. En esta primera etapa se hizo también la modificación total de la zona de escaparates.

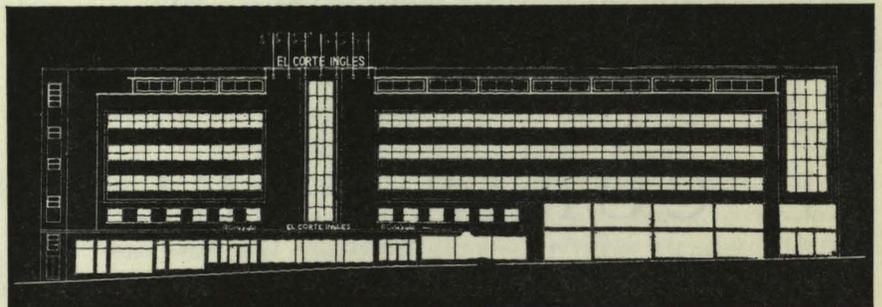
Fachada de conjunto a la calle Preciados, una vez hecha la ampliación. Arquitectos, Luis Blanco Soler y Juan Gómez González.

Finalmente debo hacer constar, al hablar de esta obra, la participación destacada que ha tenido en la misma el arquitecto D. Juan Gómez González, que ha redactado con el autor de estas notas el proyecto de ampliación, cuyo esquema se acompaña por cuanto tiene de antecedente y consecuencia de la reforma que comentamos.

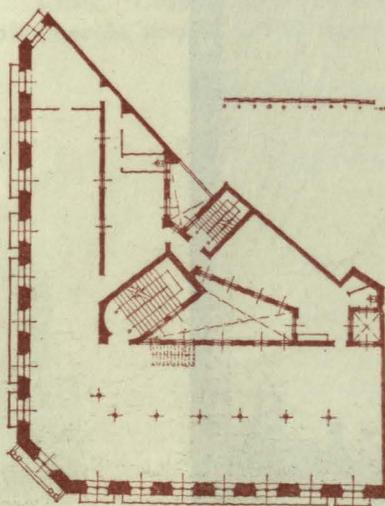
Planta de pisos, reformada y antigua.

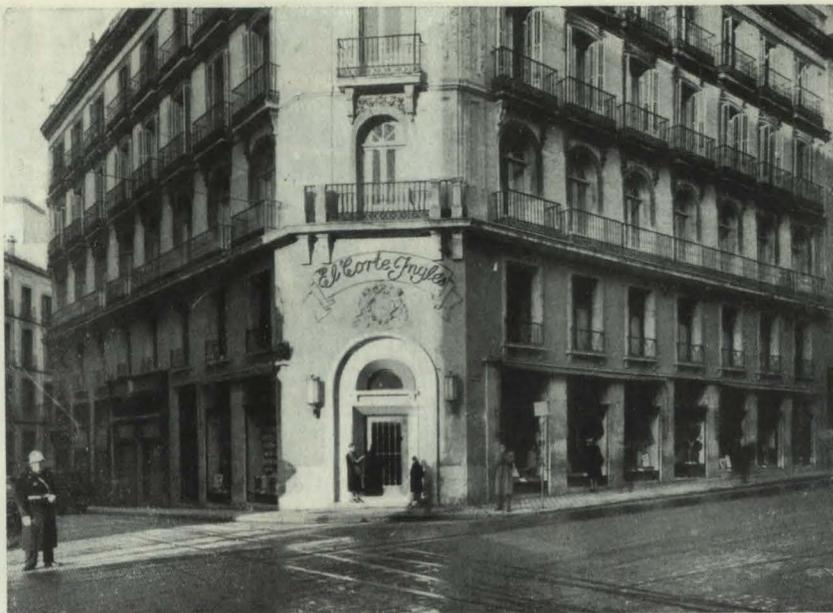
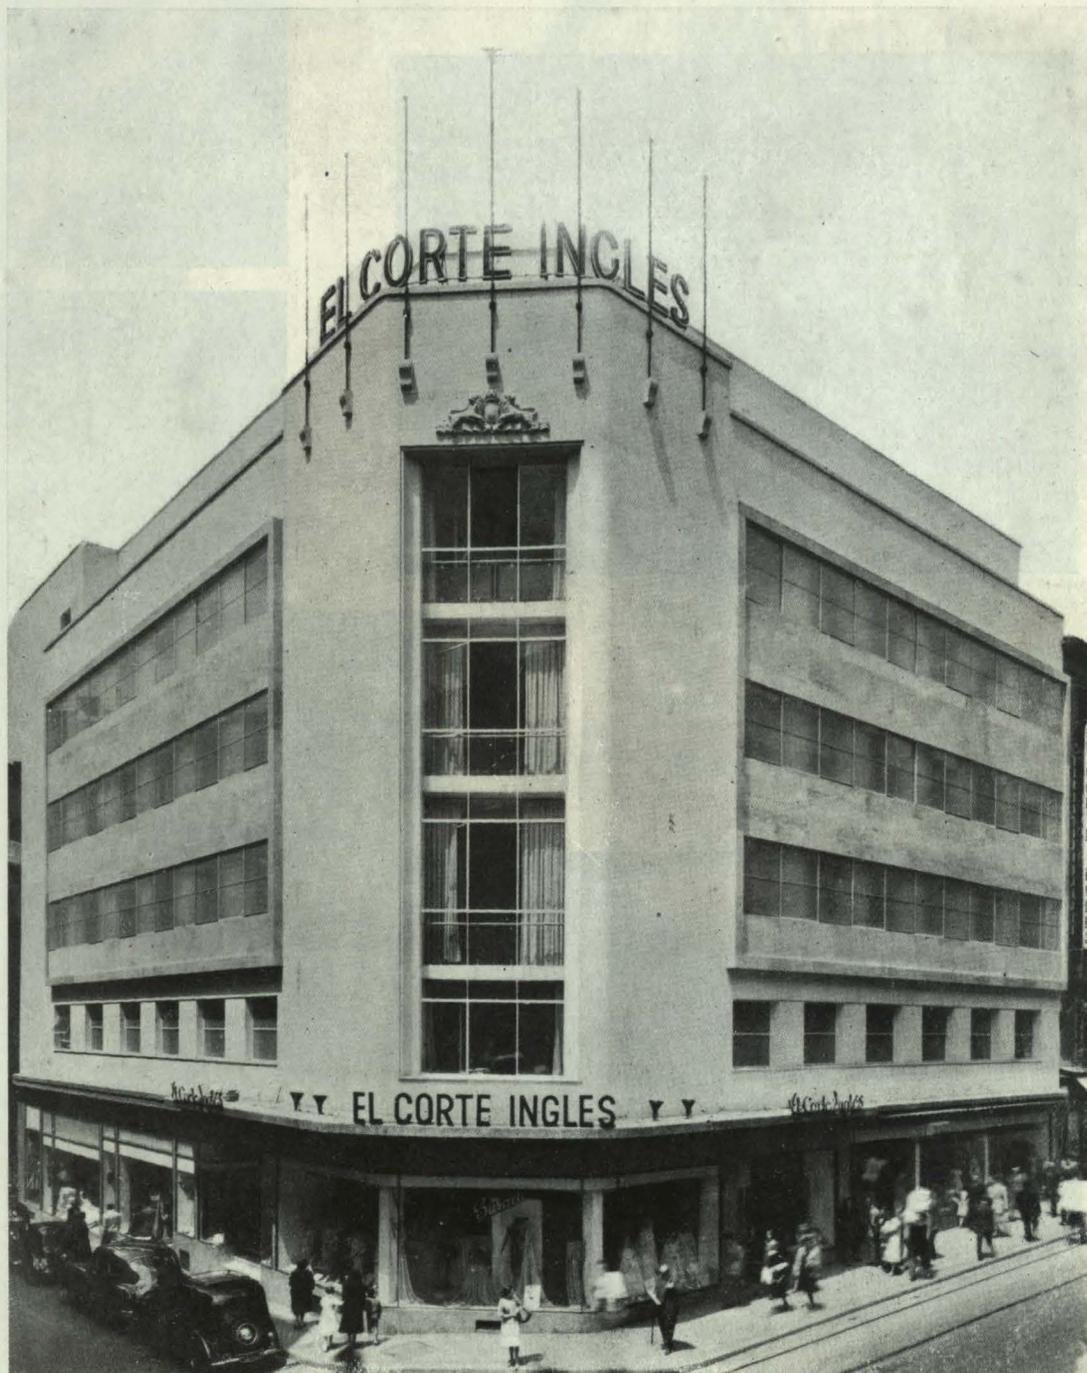
El edificio, antes y después de la reforma.
