## Plaza Mayor de Orense

Armando Conde.

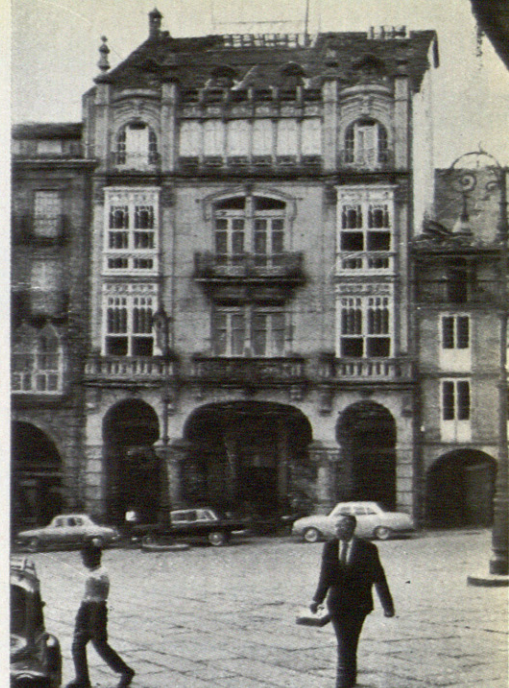
Una moderna construcción que rompe con la sencillez del conjunto.

De aquí que todo lo que rompe esta tónica general de sencillez y humildad produzca un desfavorable efecto. Ejemplo de ello son las edificaciones más modernas —estridentes decimonónicas—, que rompen con la proporción y alegría de esta plaza.

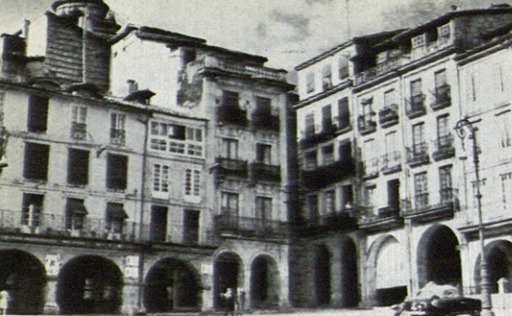
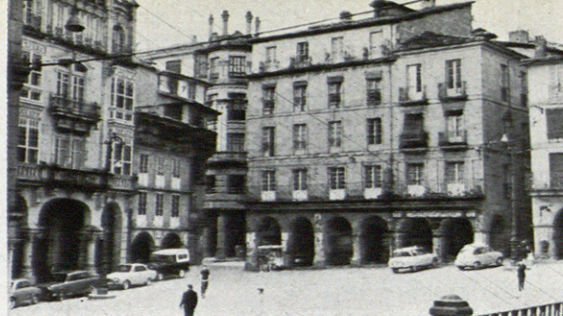
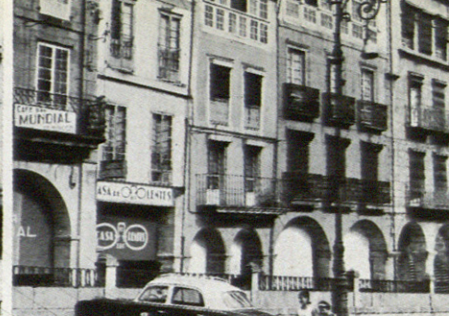
Angulo NE., con la salida por la calle de las Tiendas. La inclinación de la plaza eleva la visión de la torre de la Catedral.

Angulo NO. y salida por la calle de Lamas Carvajal. El alzado E. En primer término, el Espolón.

Otro factor interesante desde el punto de vista estético es el desnivel de la plaza, que acentúa el papel de los soportales, elevando la visión de las torres de la Catedral.

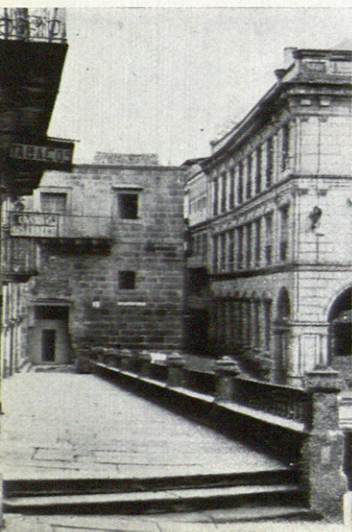
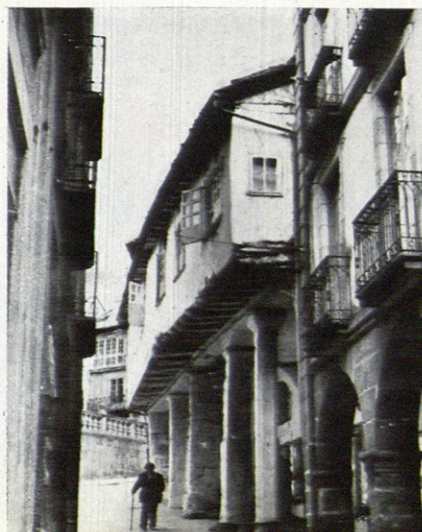
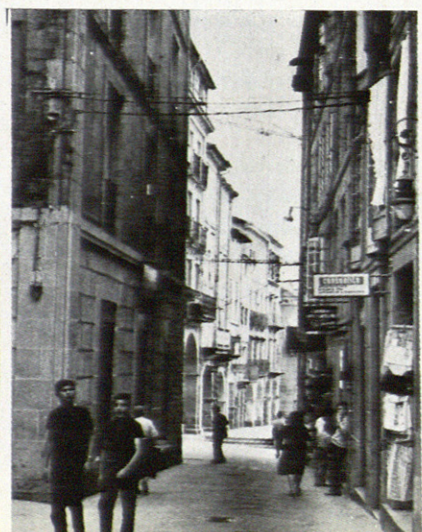
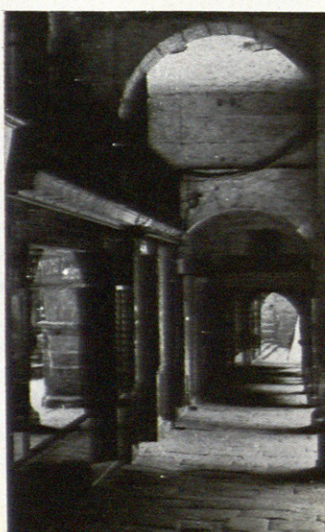
El Espolón. Al fondo, a la izquierda, el museo arqueológico, actualmente en obras, y a la derecha el Ayuntamiento.

La entrada a la plaza desde la plaza del Trigo. La entrada a la plaza por la calle de Las Tiendas. Los soportales del alzado Este.

En el alzado Este, las casas se encuentran elevadas 1,20 cm aproximadamente, y delante de ellas se encuentra un paseo con asiento corrido y barandilla de hierro—El Espolón—, lugar en el cual pueden jugar los niños sin peligro.
