ANTIGUO HOSPITAL DEL REY PUERTO DE MAHON

Possible ordenación del Hospital
como centro turístico Balandrotel

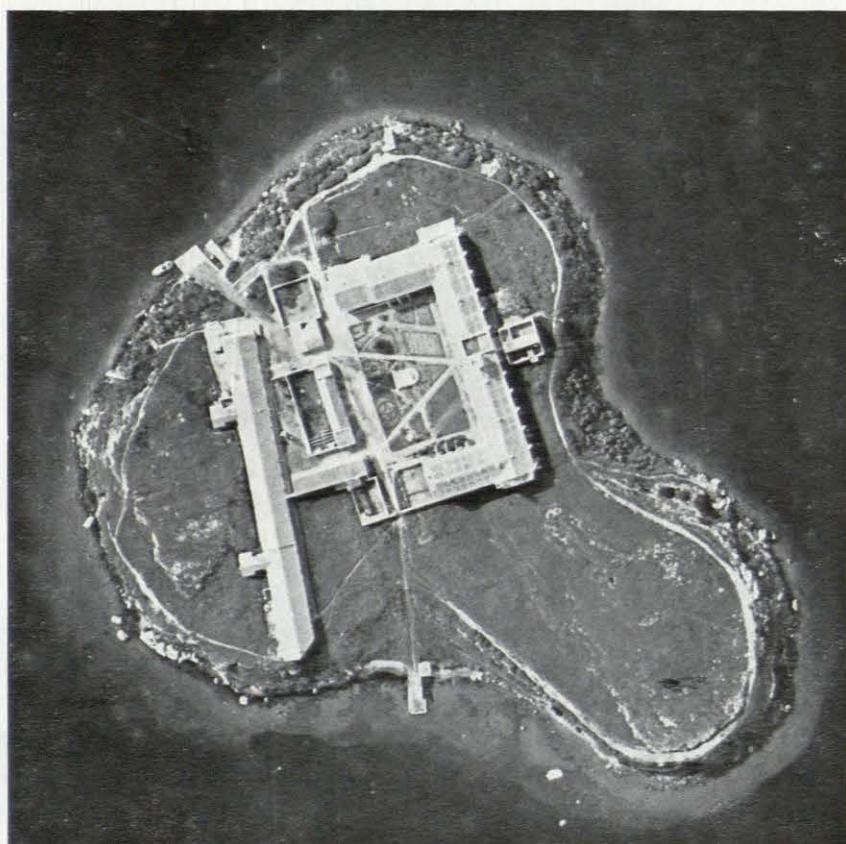
ESTA ES LA ISLA. ASI LA VEMOS DESDE EL AIRE.
¿QUE ES EL MAGNIFICO EDIFICIO QUE LA OCUPA?
UNA EDIFICACION QUE NOS DEJARON LOS INGLESES.
¿PARA QUE SE USA?
AHORA PARA NADA. FUE HOSPITAL MILITAR HASTA HACE POCOS MESES.
¿QUIEN VIVE EN ESTA ISLA?
SEIS SOLDADOS ESPAÑOLES.

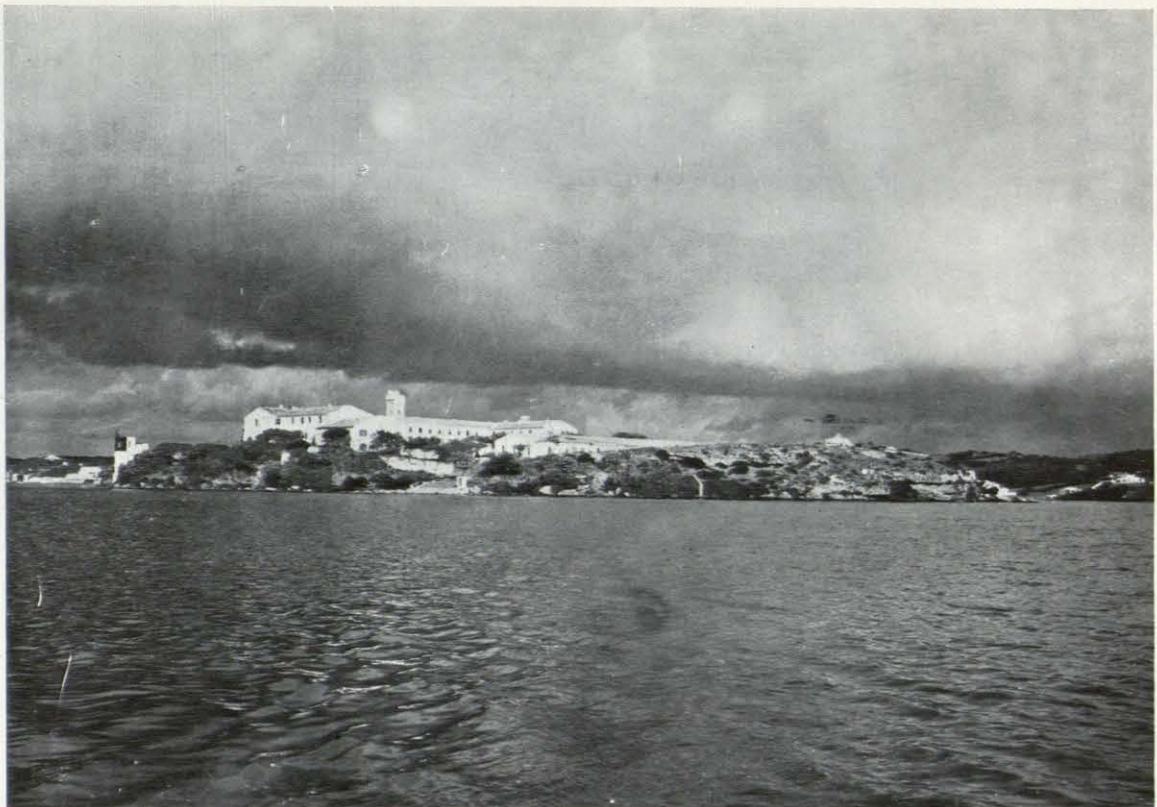
NOS VAMOS ACERCANDO HACIA LA ISLA. AHORA POR MAR
EMPEZAREMOS A VER EL EDIFICIO CON MAYOR DETALLE.
ESTAMOS FRENTE AL EMBARCADERO.
DESDE AQUI DA LA IMPRESION QUE EL EDIFICIO OCUPA TODA LA ISLA.
ES LARGO Y PEGADO AL TERRENO.

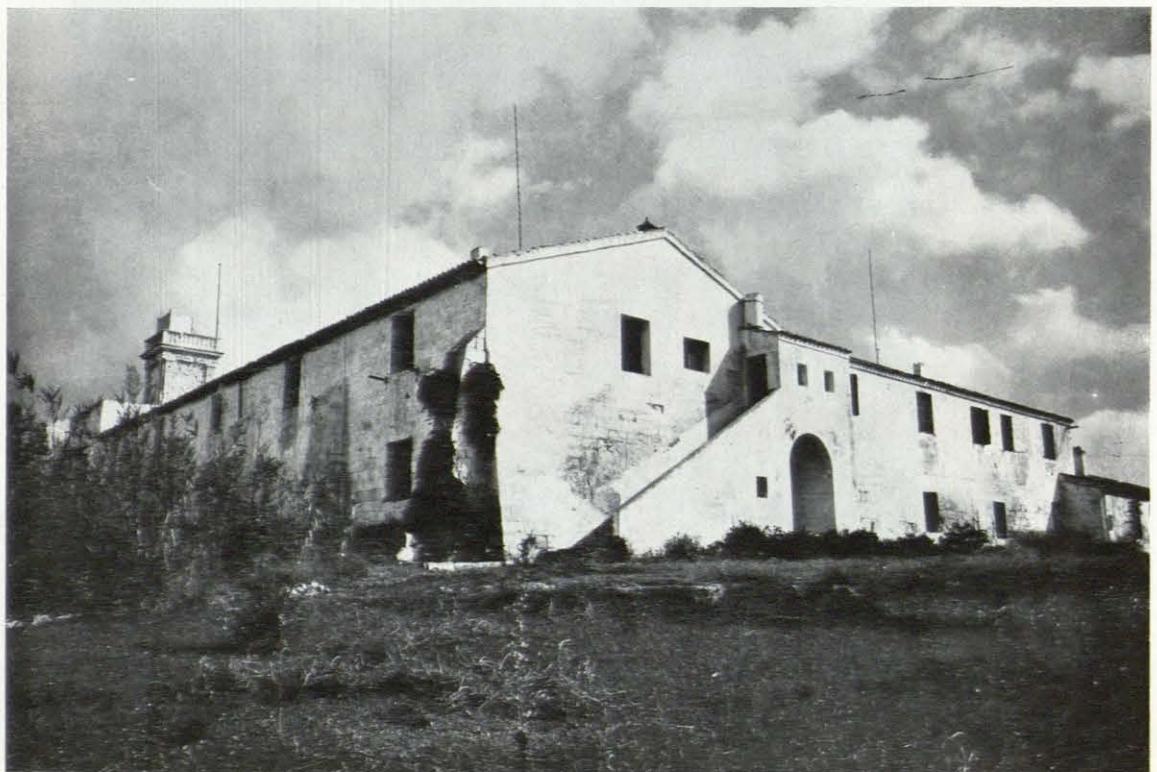
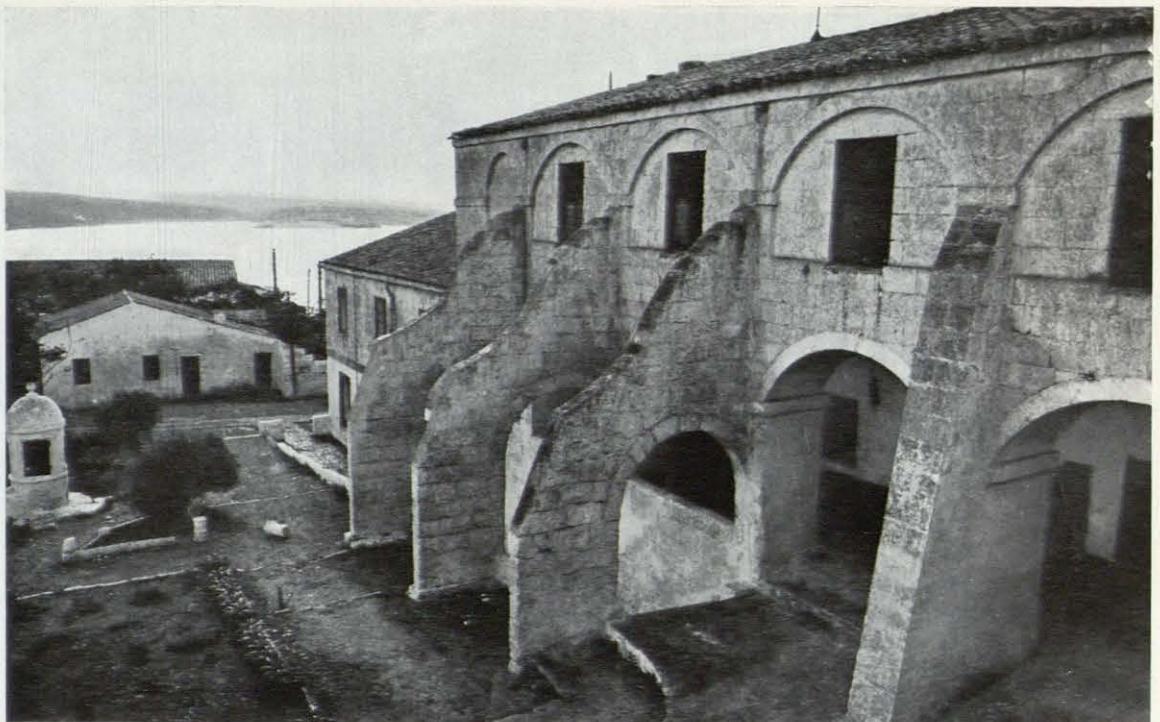
EL EDIFICIO TIENE PLANTA RECTANGULAR.
PLANTA DE U, CON PATIO ABIERTO, SEGUN LO DEJARON LOS INGLESES.
LO DEMAS ES AÑADIDO POSTERIORMENTE.
DESDE AQUI SE VE EL ESQUINAZO QUE DA FREnte AL ATRACADERO.
LOS MUROS ESTAN SANOS, IGUAL QUE LA CUBIERTA.
LA TIERRA ES BUENA Y DA VEGETACION.

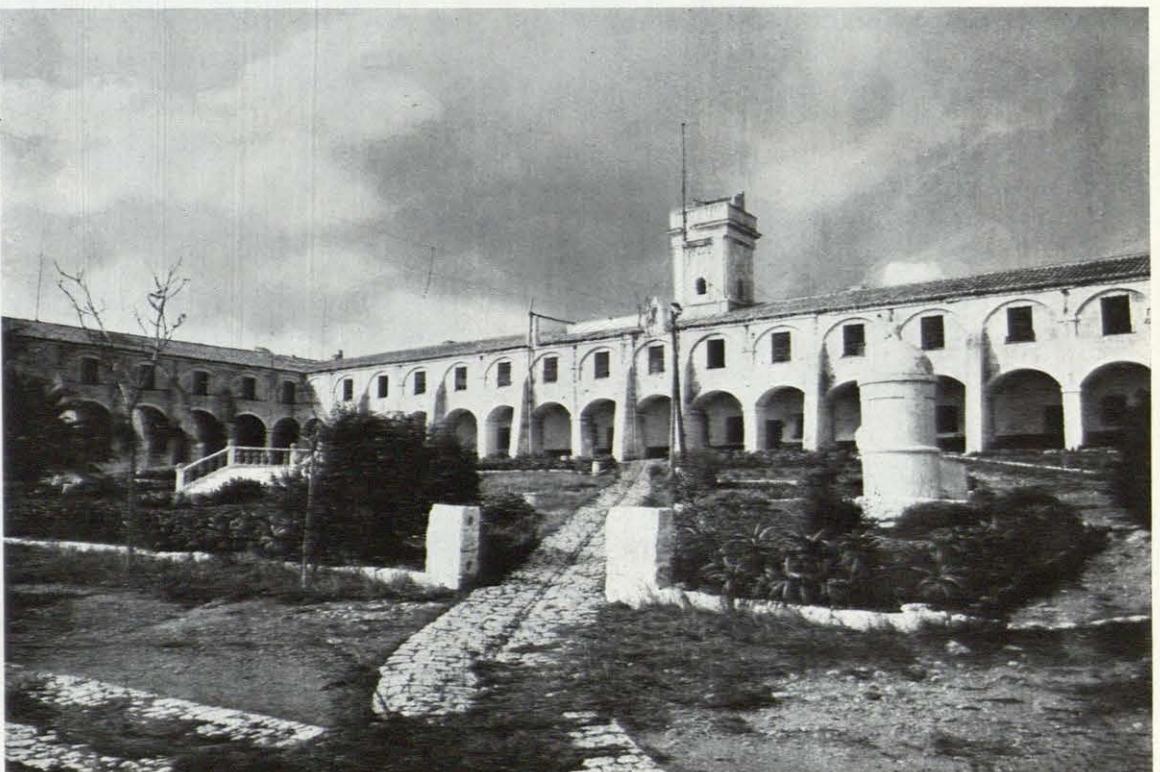
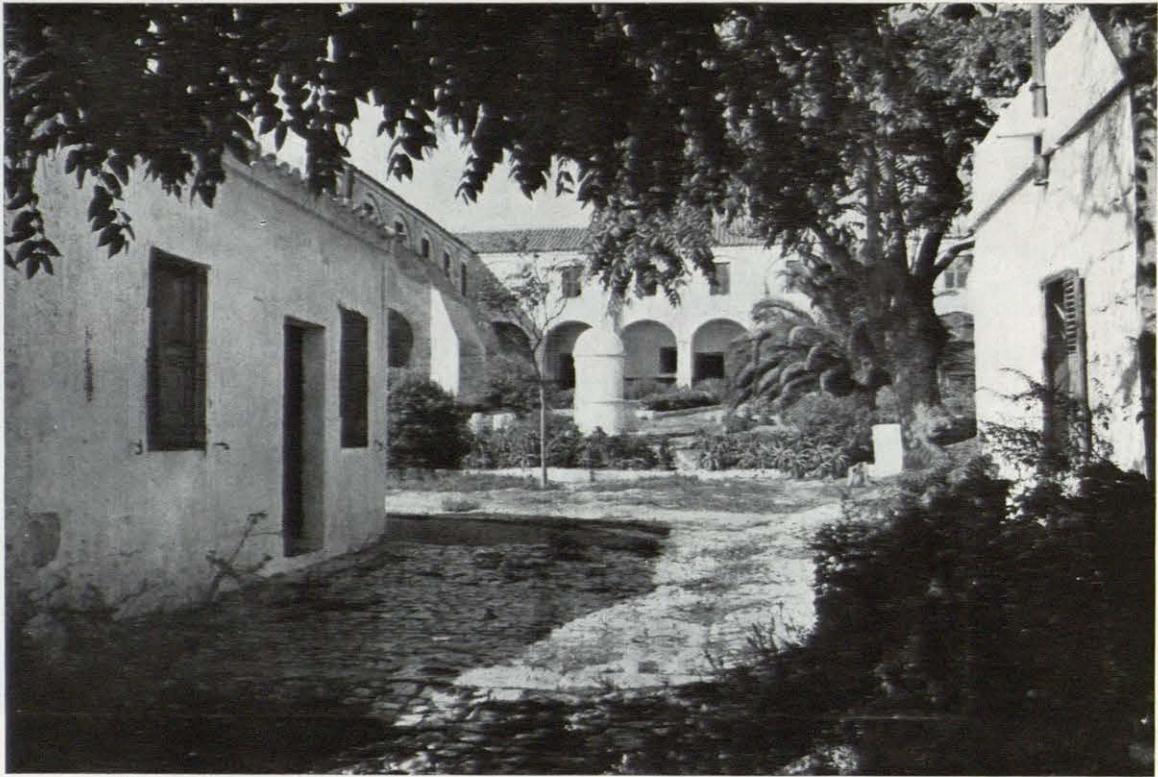
LA TRAZA DEL PATIO ES IMPONENTE.
SON MAS DE OCHENTA METROS DE FACHADA.
LA CONSTRUCCION, POR ARCOS.
EL TRAZADO DE LA PLANTA ES COMO DE UN HOTEL.
HABITACIONES EN PLANTA DE HERRADURA CON CORREDOR ABAJO, Y
UN JARDIN QUE YA ESTA HECHO.

ESTAMOS FREnte AL PATIO; DELANTE, BLOQUES DE EDIFICIO MAS
RECIENTES DE UNA SOLA PLANTA.
DE CALIDAD INFERIOR, PERO BIEN SANOS.
EL SUELO DEL JARDIN ES DE ENCACHADO DE PIEDRA.

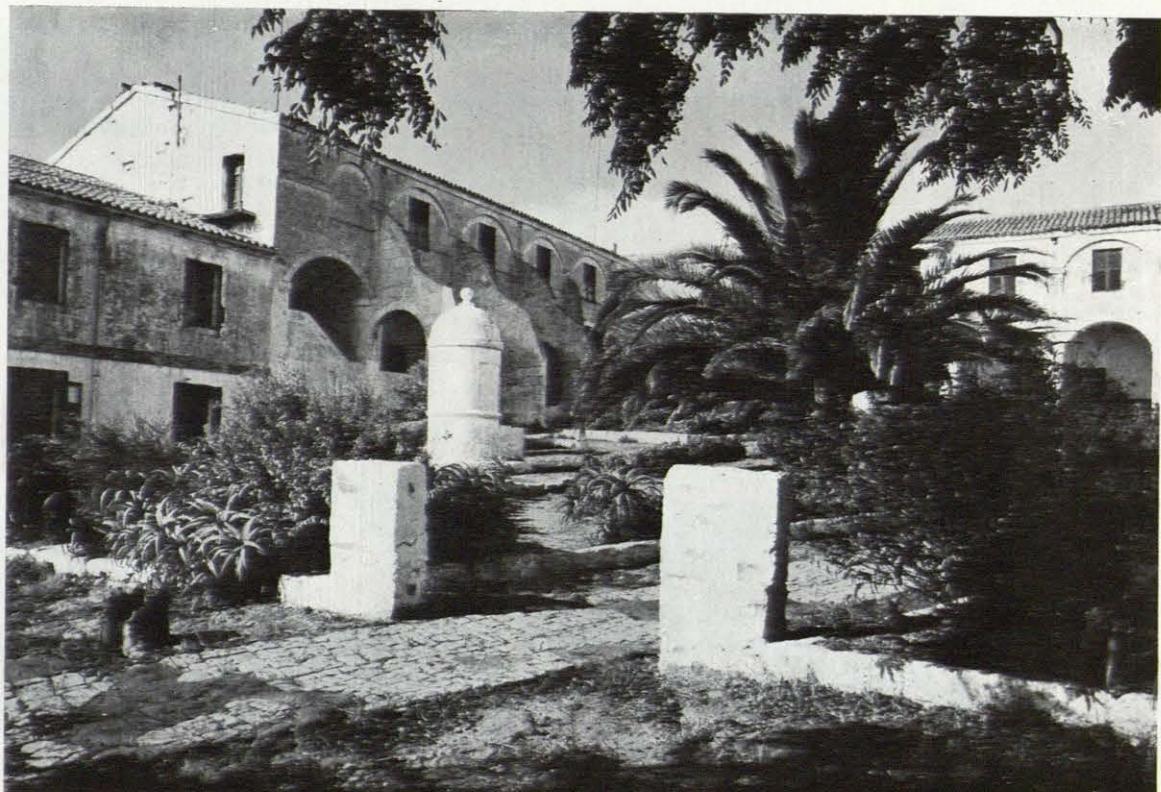
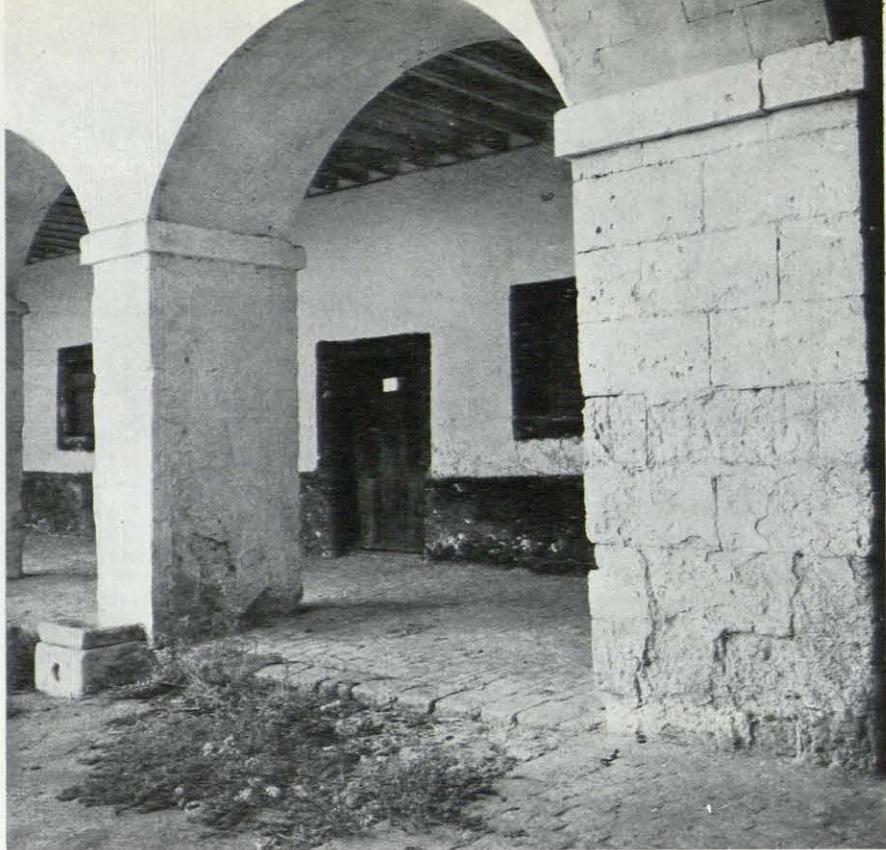
LOS ARCOS DE SILLERIA DEL CORREDOR ABIERTO AL PATIO SON DE SEIS PIES DE GRUESO. ESTAN BIEN NUEVOS.

EL TECHO DE VIGUERIA DE MADERA ESTA PERFECTO.

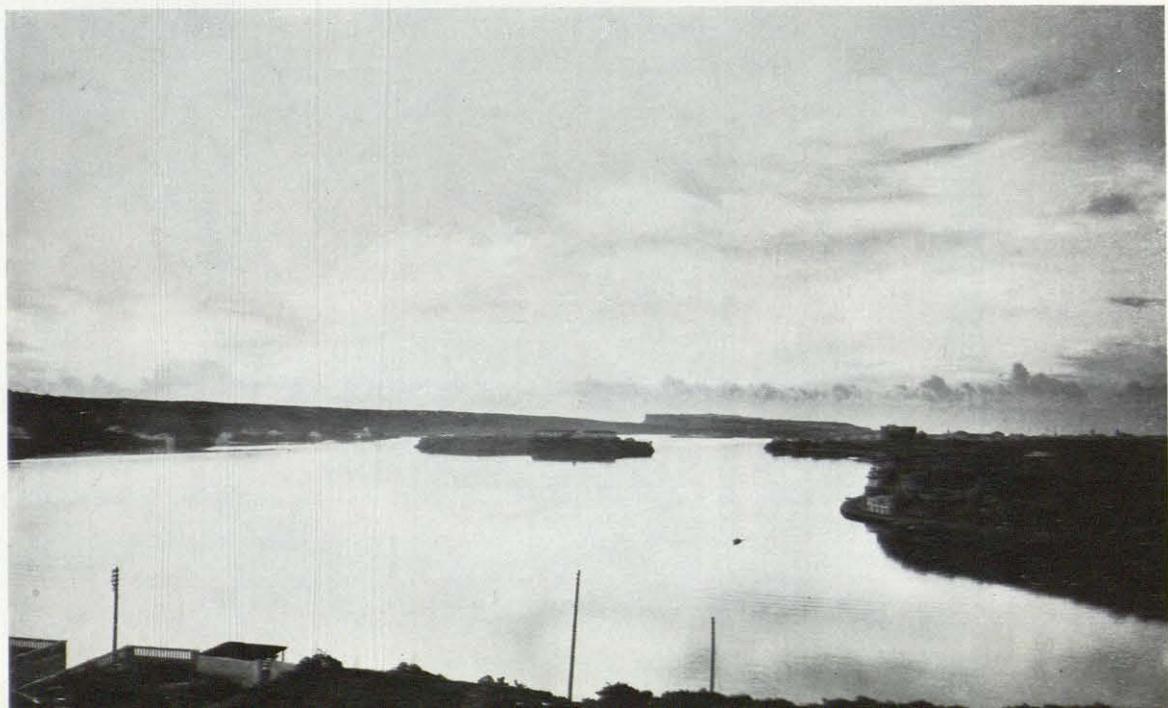
ESTE ES EL PUERTO DE MAHON, CON SU MARAVILLOSA ISLA DEL REY,
EN UN AMANECER DEL MES DE OCTUBRE.
ESTE PUERTO ES UN PUNTO CASI OBLIGADO DE PASO PARA LAS RUTAS
DE YATES Y BALANDROS QUE PARTEN DE LA COSTA AZUL Y LA RIVIERA
ITALIANA HACIA LAS COSTAS ESPAÑOLAS Y AFRICANAS.
LA ISLA DEL REY ESTA EN EL PUNTO CLAVE DEL PUERTO PARA ACOGERLOS.
EL EDIFICIO TIENE, POR SUS CARACTERISTICAS, POR SU ESTADO ACTUAL,
POR SU AMBIENTE, Y POR SU HISTORIA, CONDICIONES INMEJORABLES
PARA SER HABILITADO COMO BALANDROTEL.
LE LLAMAMOS ASI IGUAL QUE LLAMAN MOTEL A LOS HOTELES DE LAS
RUTAS DE AUTOMOVILES.
Y NOS HEMOS INVENTADO ESTA PALABRA.

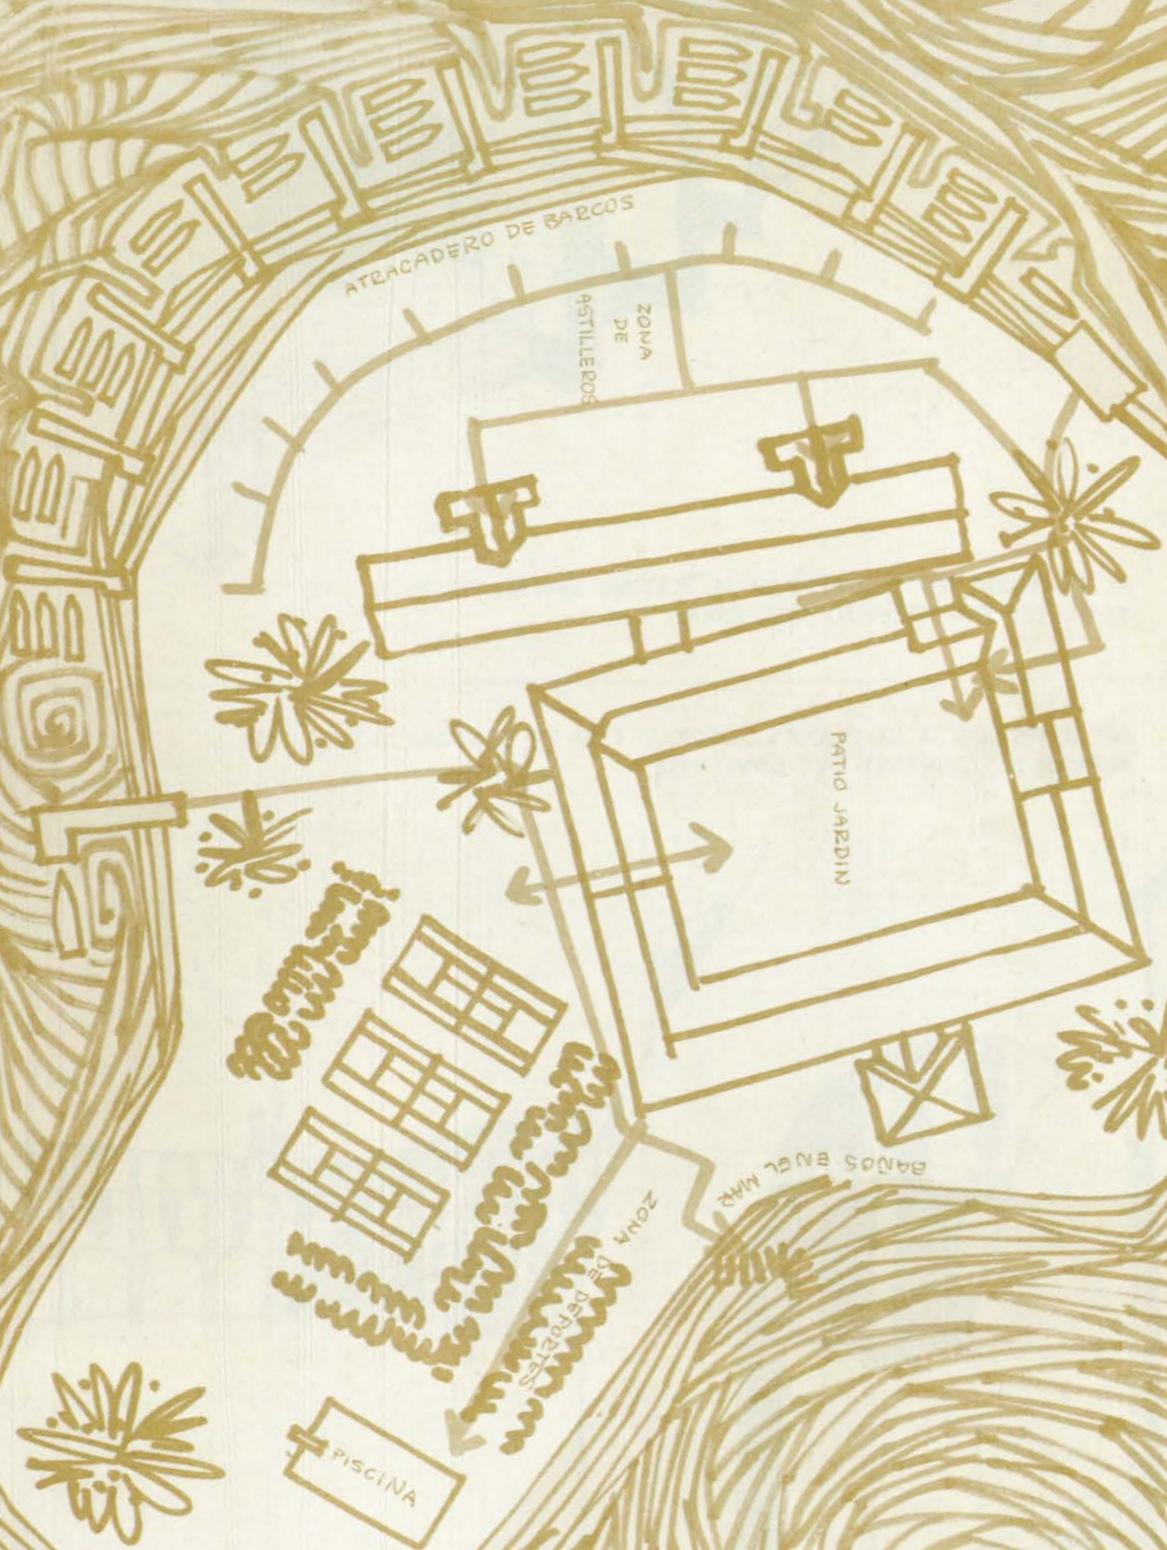
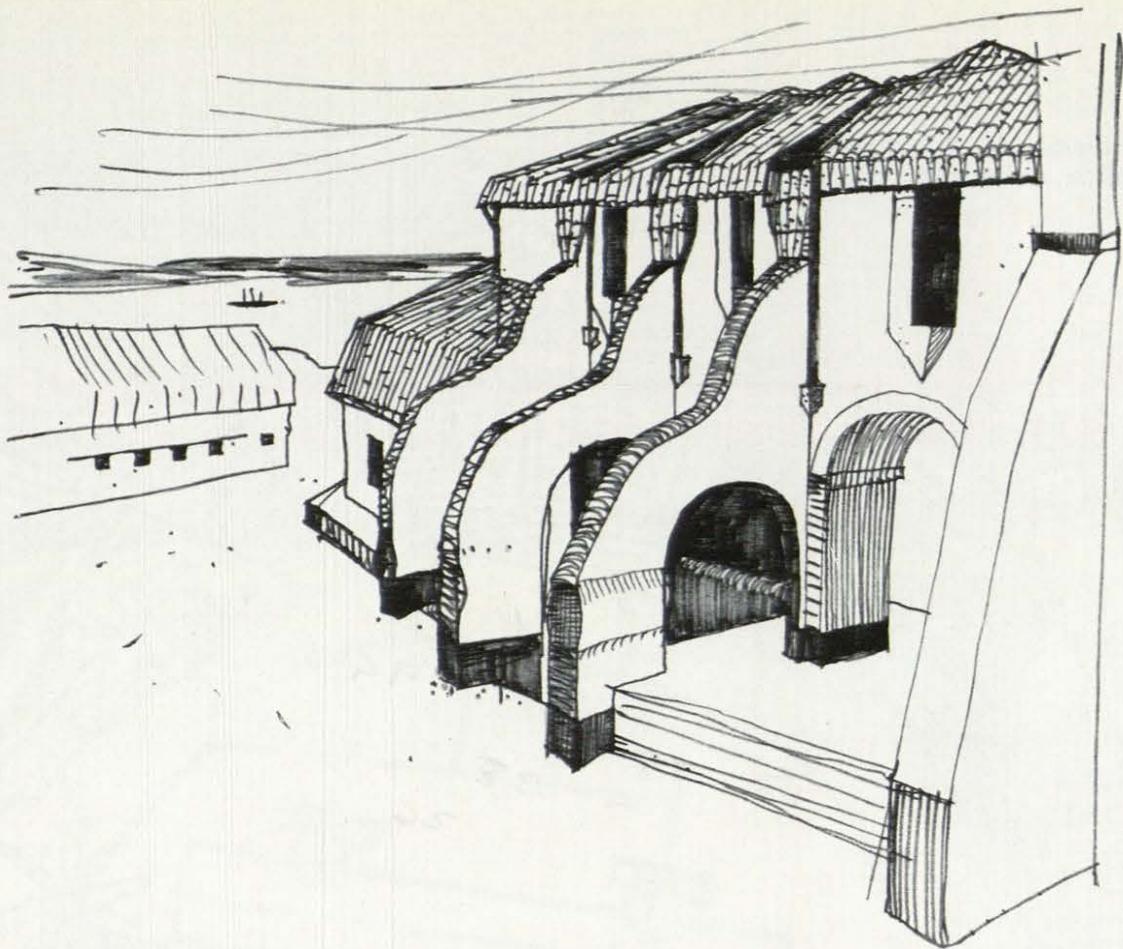
SE TRATARIA DE APROVECHAR AL MAXIMO LOS MATERIALES Y EL CARACTÉR DEL EDIFICIO EXISTENTE.

DE ADAPTARSE A LA PLANTA GENERAL; CON UN SENTIDO ACTUAL; SIN PERDER EL AMBIENTE DEL CONJUNTO.
