"CRISTOBAL COLON" VILLAVERDE

Se enclava el Grupo Escolar en un solar de forma triangular, con dos de sus lados rectos y el tercero en línea quebrada. El lado principal es línea de fachada a la calle del Oxígeno (orientación mediodía). El segundo lado es paralelo a la línea de ferrocarril (orientación nordeste) y el tercer lado se compone de tramos quebrados, orientados alternativamente a norte y a poniente.

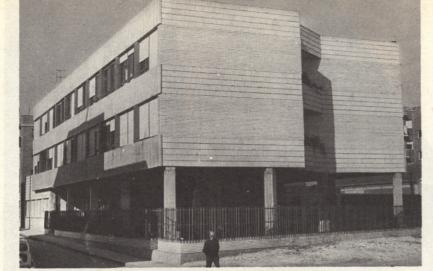
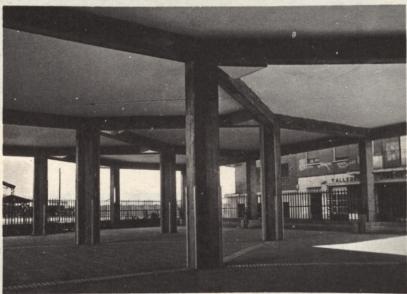
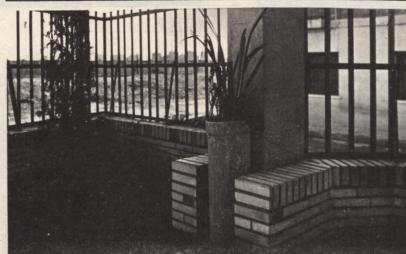
En atención a las dimensiones del solar y a la alta demanda de puestos escolares en el sector donde se enclava el Grupo, se consideró extremo fundamental y prioritario para el Proyecto el de conseguir una mínima ocupación en planta baja, de modo que quedara aprovechable para recreo y juegos la mayor superficie de solar posible.

En este sentido, tan sólo se sitúan en planta baja aquellos locales que así lo exigen por su uso específico: comedorusos mútilpes, cocina-oficio, caldera, contadores, butano, aseos de recreo y vestíbulo de acceso. La vivienda del conserje se ha situado en planta primera por estas mismas razones.

El bloque fundamental de aulas (plantas primera y segunda) crea sobre la planta baja un importante recreo cubierto, con posibilidad de uso para gimnasio al aire libre.

La estructura de planta baja se ha realizado en hormigón armado y el resto de las plantas, en acero la minado. Las fachadas están tratadas en ladrillo visto, de tono claro, ocre-amarillo y en piezas prefabricadas de hormigón.

La carpintería metálica, de chapa plegada galvanizada para pintar, se proyectó con hojas correderas, sistema que se estimó más idóneo para la ventilación, aireación y uso en las clases.
