# LA CASA DE SEGOVIA

*Pedro ESCORIAL ESCORIAL*

Se trata de la Restauración arquitectónica efectuada en un antiguo palacio situado en la Plaza del Conde de Cheste, núm. 6, de Segovia.

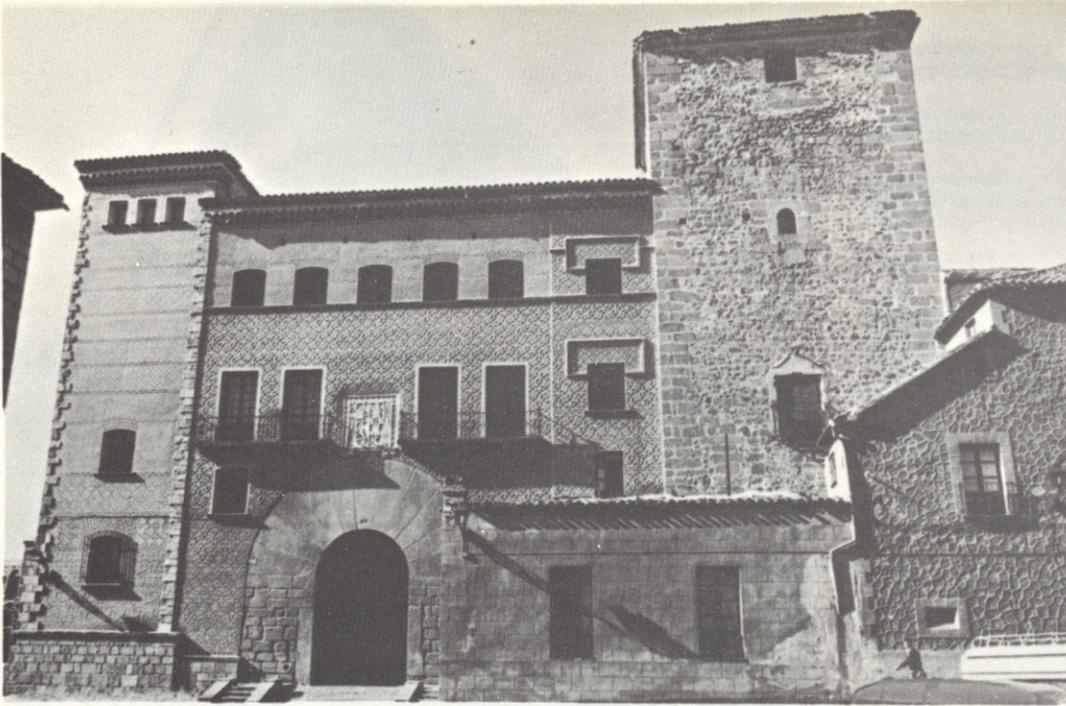
LA ACTUAL FACHADA

En sus fachadas se han compuesto los alzados con piedra rejuntada; fábrica de ladrillo al descubierto; cuarteles o entrepaños enfoscados a la cal y revoco esgrafiado en los lienzos de mayores dimensiones.

Se reconstruyeron asimismo las almenas que coronan las murallas; igualmente se reconstruyeron los torreones de la fachada de mediodía. La cubierta hubo que renovar la totalmente, empleándose teja curva de fabricación antigua.

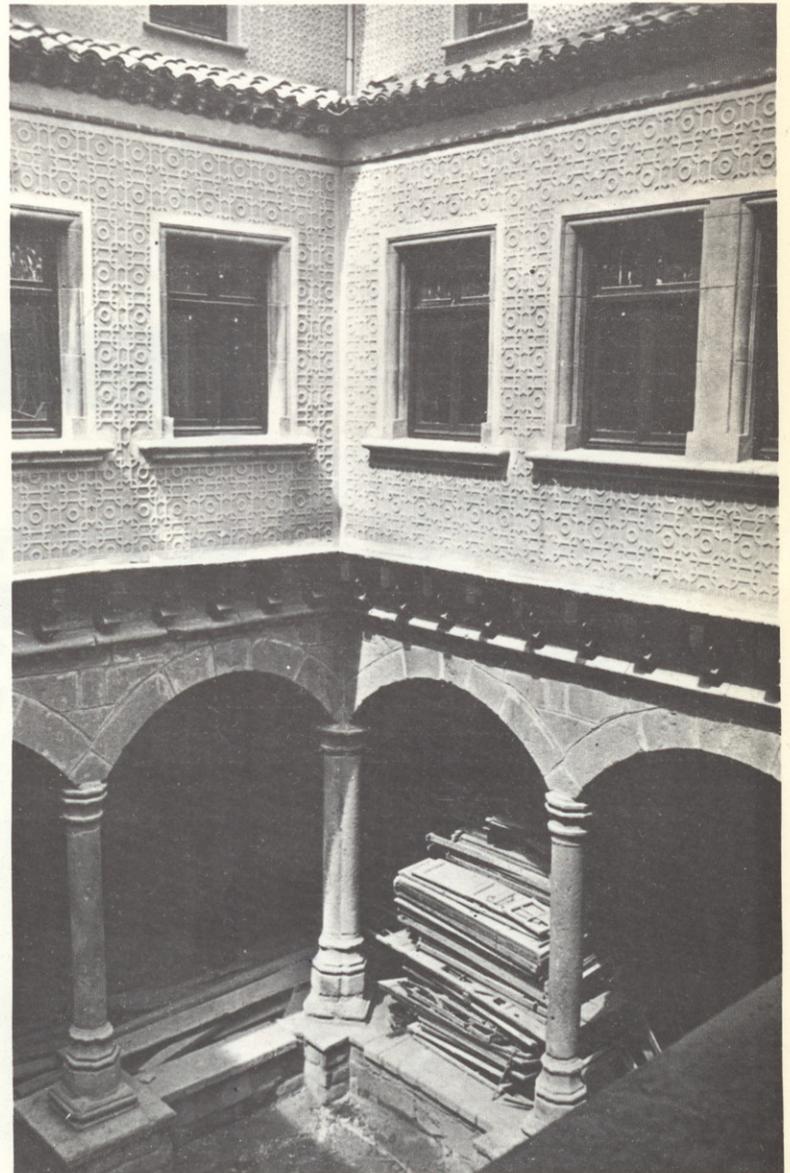
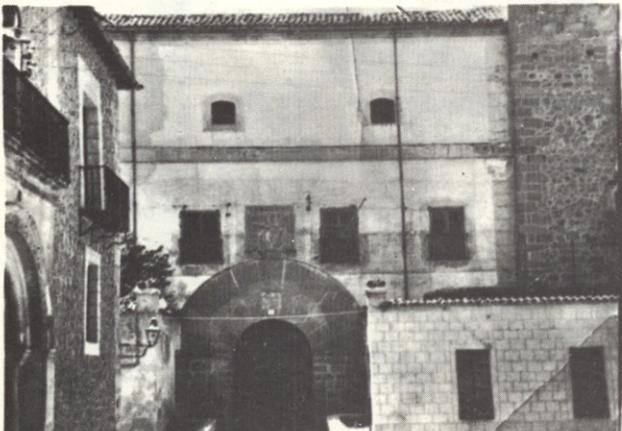
VISTA DEL PATIO

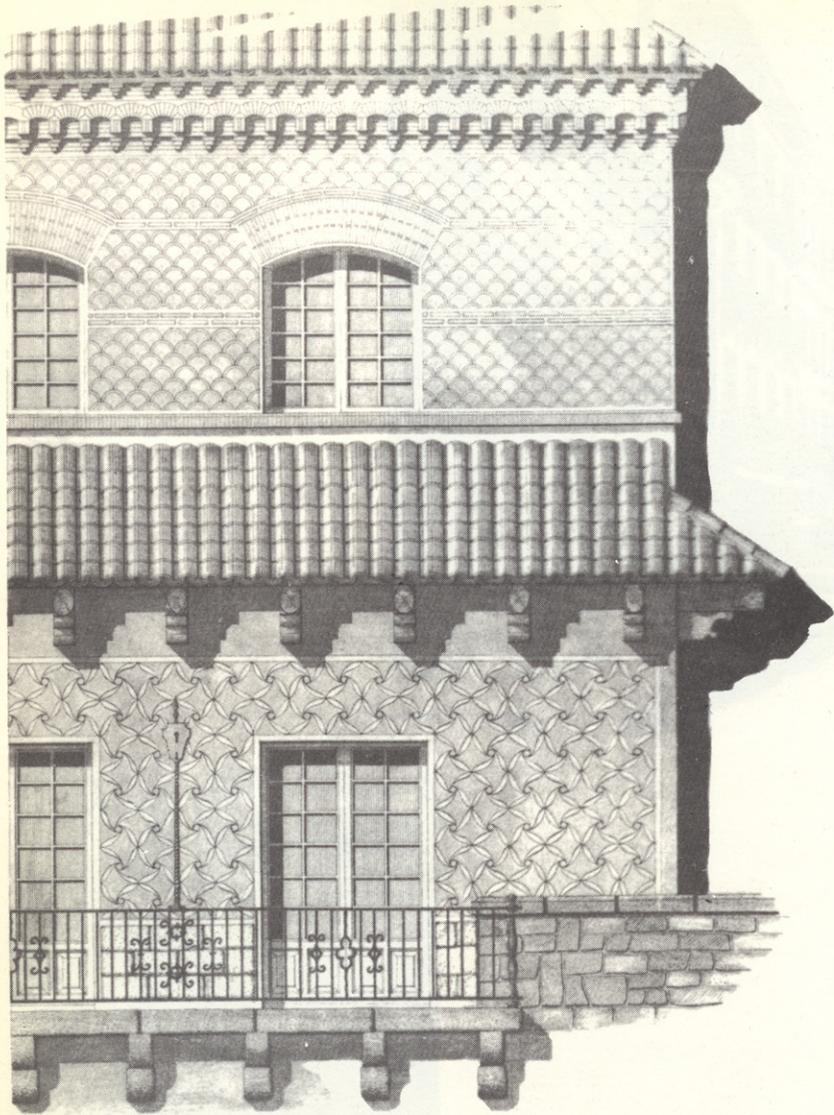
PLANO DETALLE DE FACHADA. SE OBSERVA EL DISEÑO DE LOS ESGRAFIADOS.

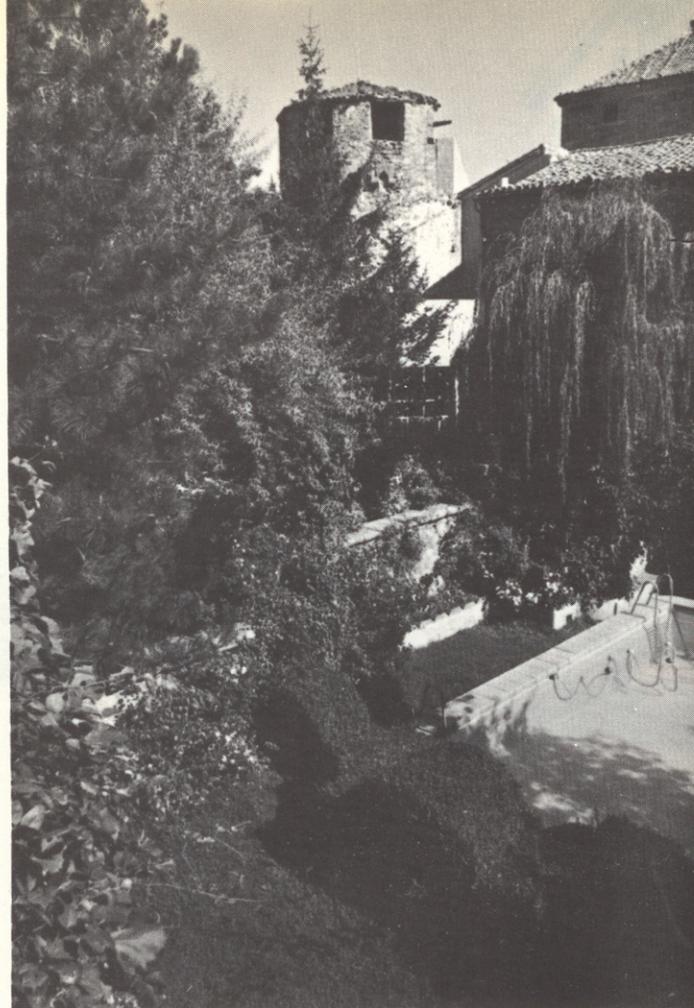
EL JARDIN

El patio o corral que existía al fondo del edificio se ha transformado en un bello y agradable jardín que complementa y da más dignidad al conjunto.

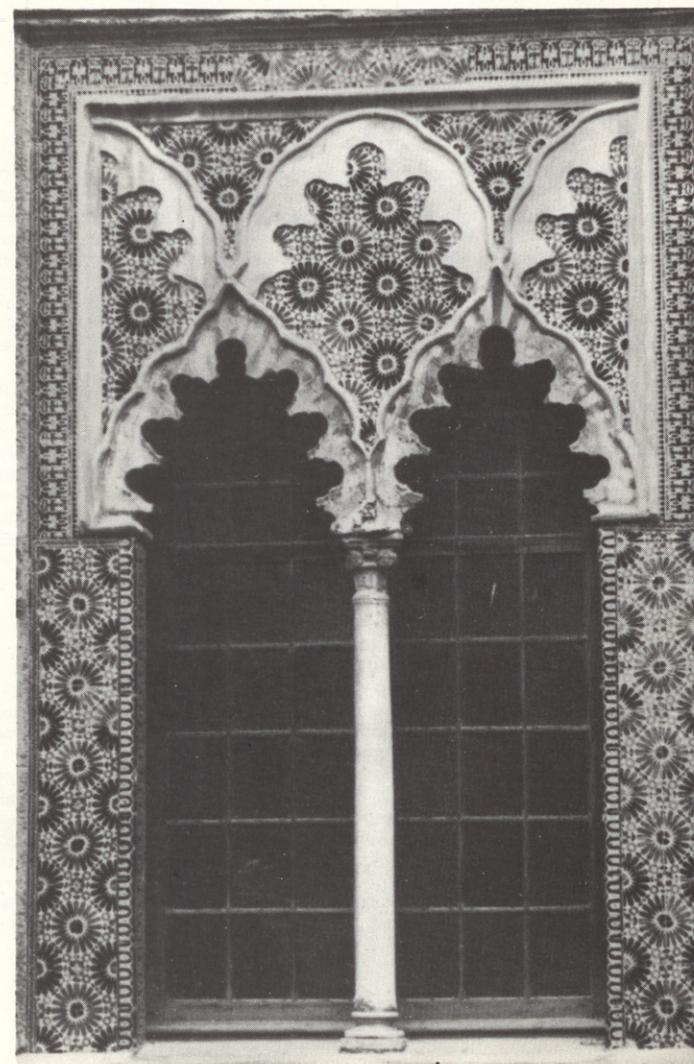
VENTANA CONSERVADA EN EL PATIO
