Nuevo  
Ayuntamiento  
en el palacio de  
Cardizábal  
Segura 1981-1983

El encargo consistía en transformar un antiguo palacio en nuevo Ayuntamiento de la villa.

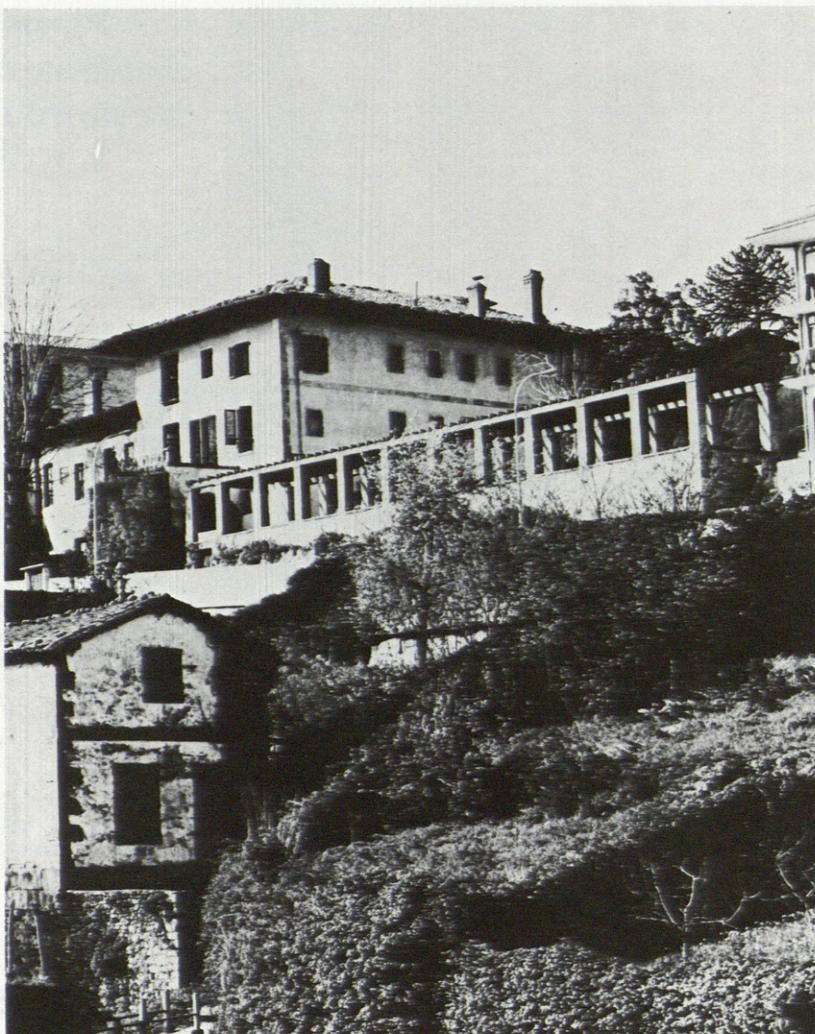
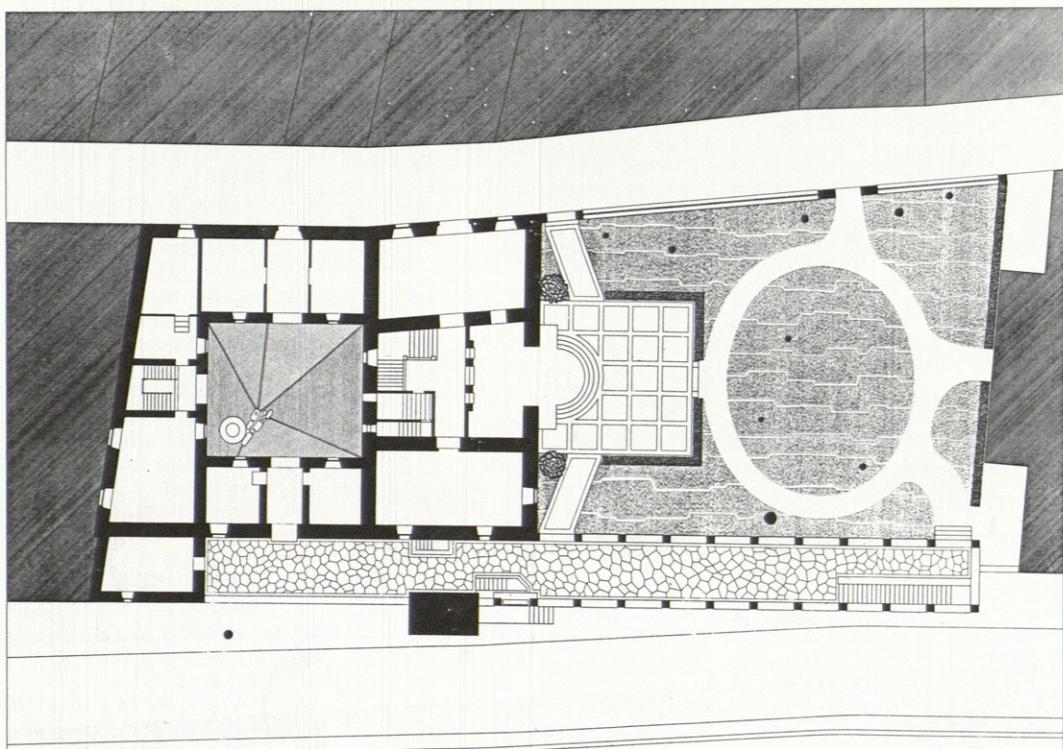
Vista del nuevo Ayuntamiento.  
Planta reformada del palacio de Cardizábal.

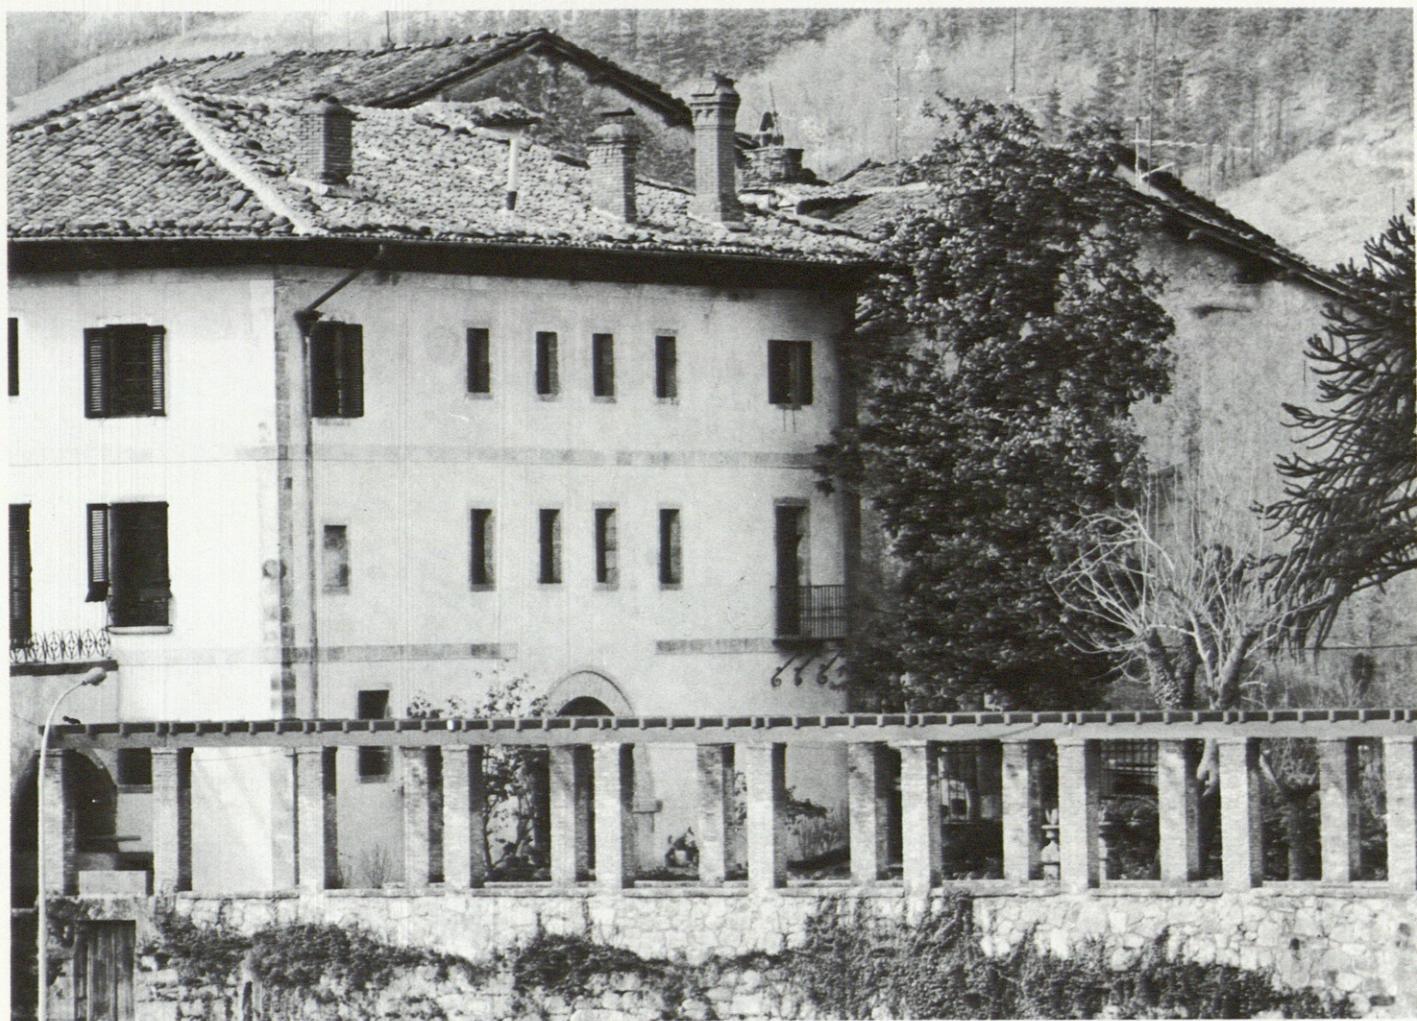
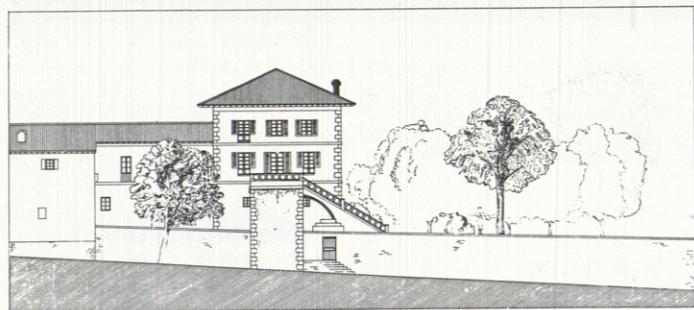
*A la izquierda; el alzado posterior del edificio abajo, el mismo alzado reformado con la apertura de la nueva calle.*

El acceso por el jardín implicaba la reconsideración de algunos huecos de la fachada, reestructurándose por eso la parte central de la misma.

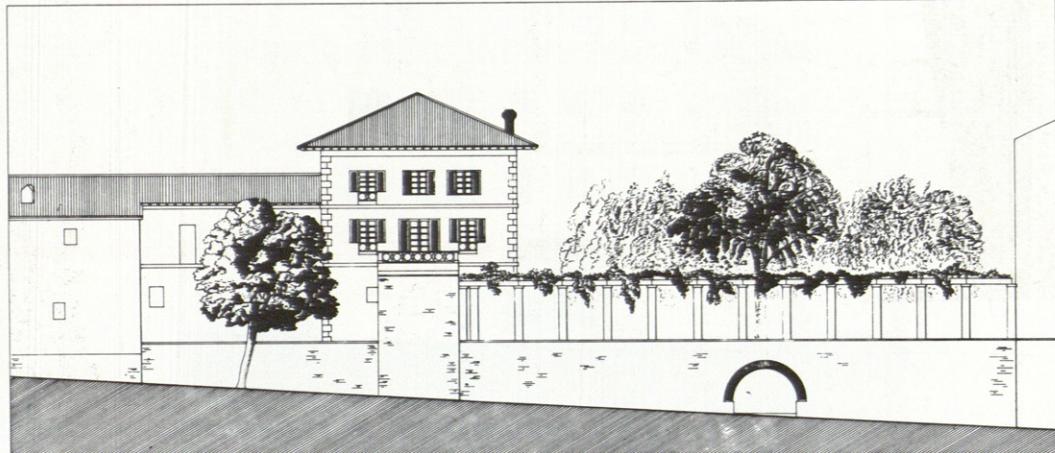
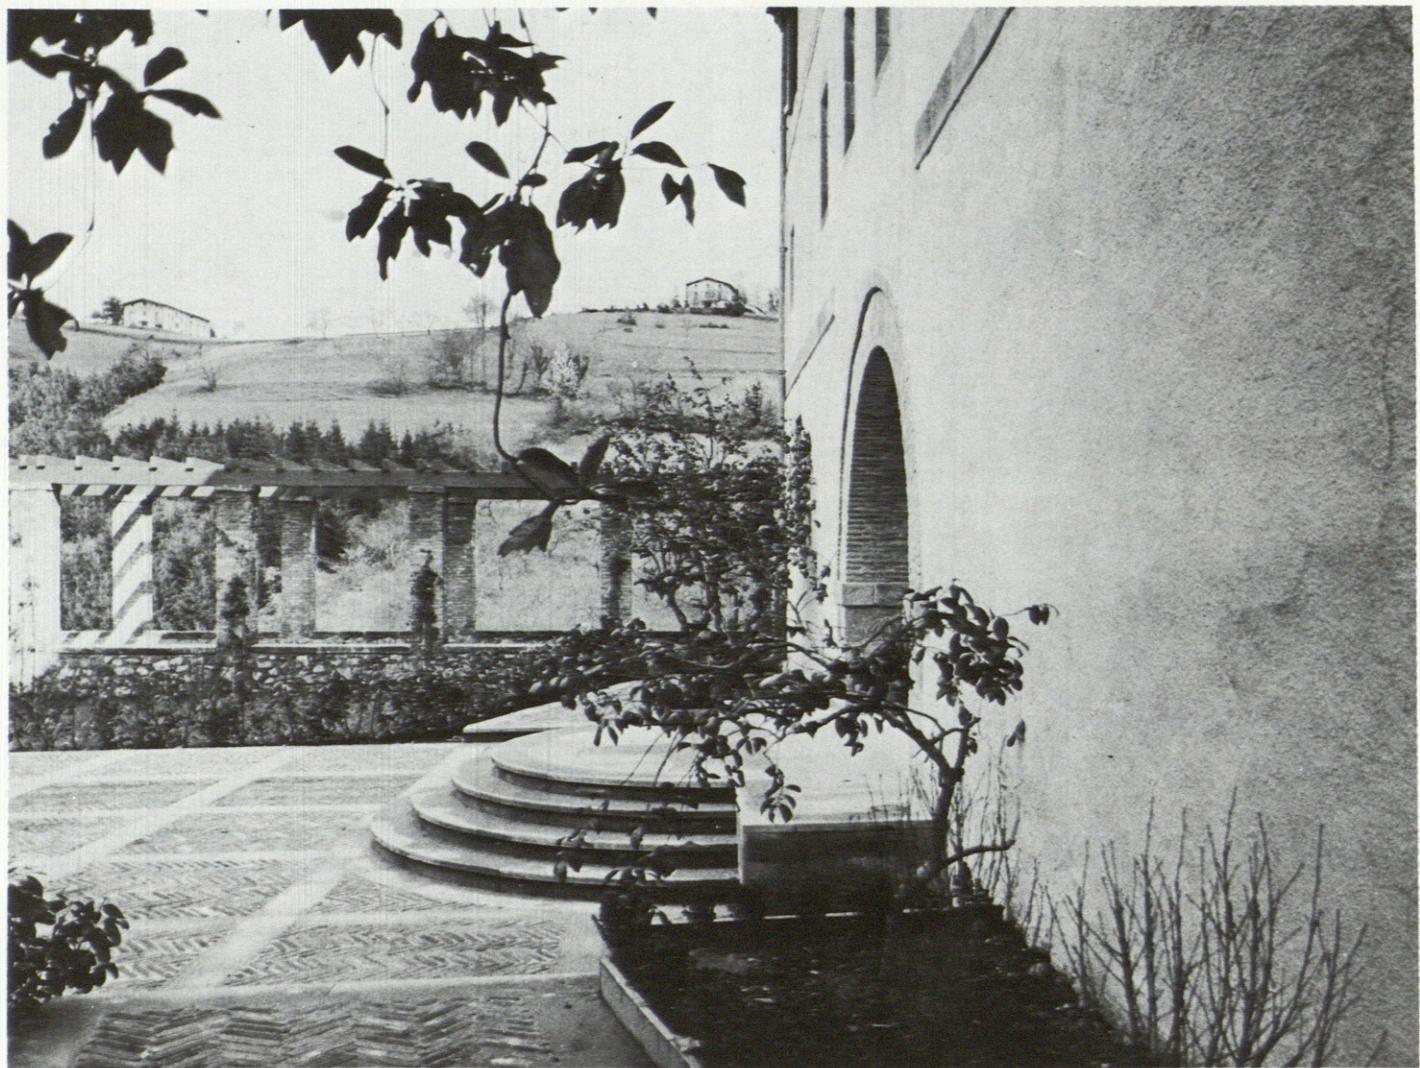
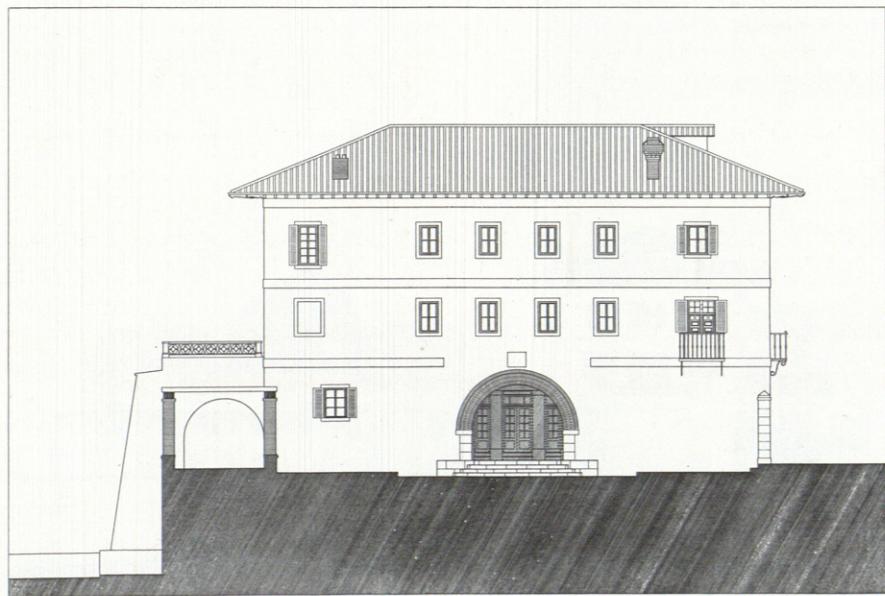
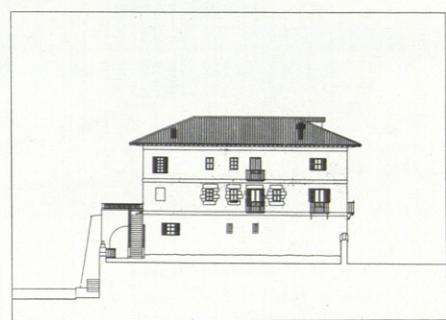
Detalle del jardín y entrada y alzados principales antes y después de la intervención.

El hueco abierto en forma de arco, a la vez que la solución constructiva más racional a la hora de resolver el problema, constituía una referencia al acceso de algunos ayuntamientos y caseríos vascos tradicionales. En el jardín se ha realizado una escalinata rematada por una pérgola, resolviéndose así la conexión del edificio con la calle posterior y el remate formal del jardín.

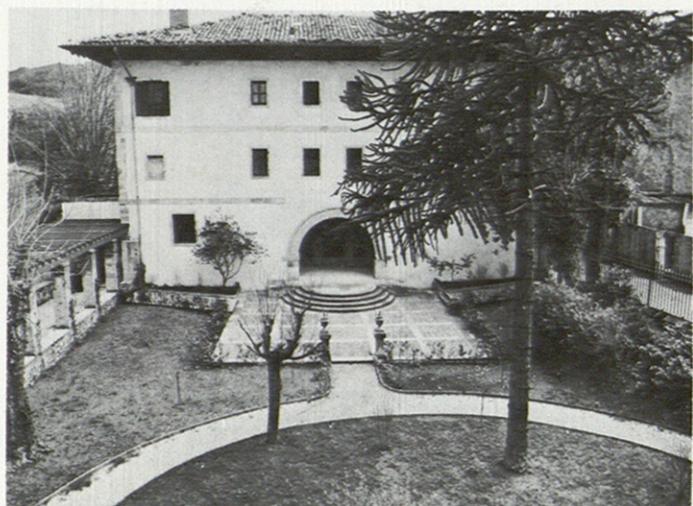
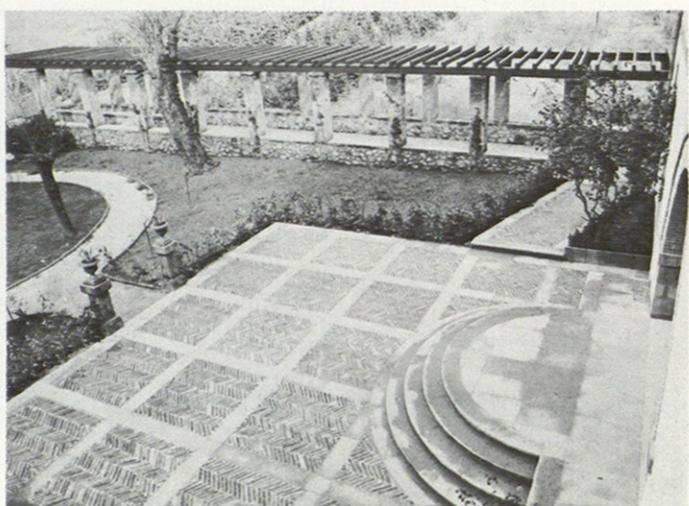
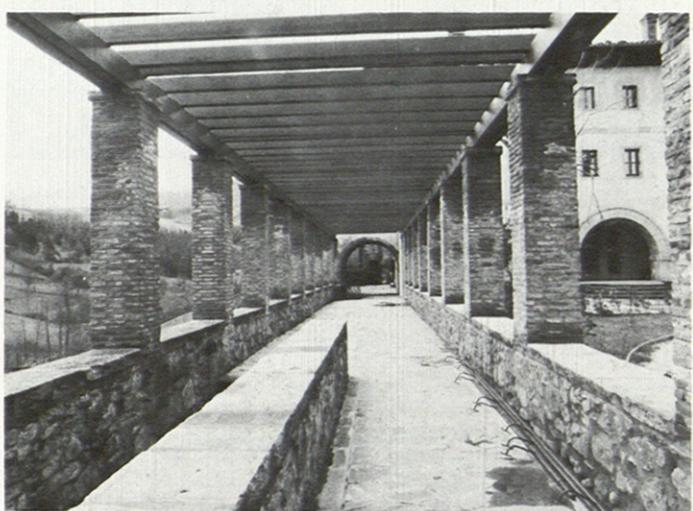
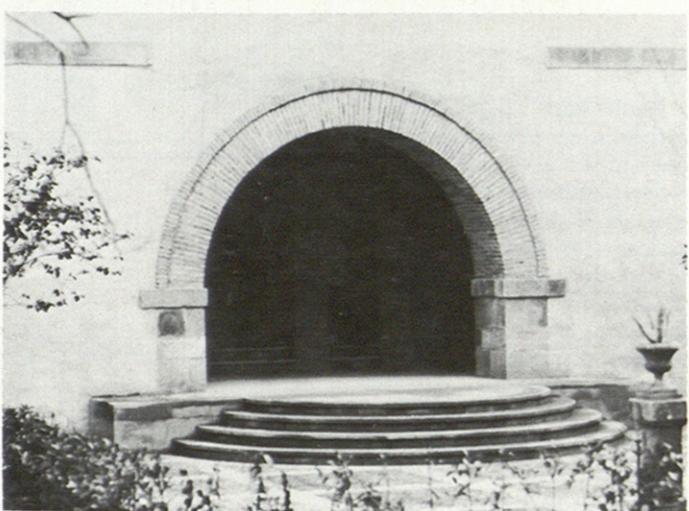
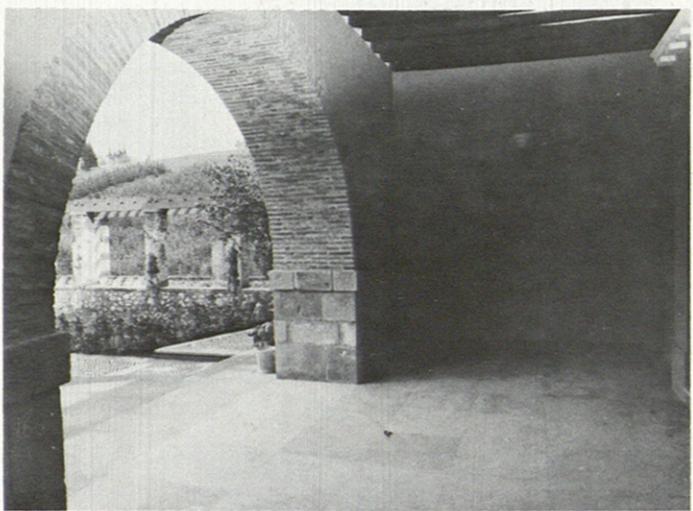
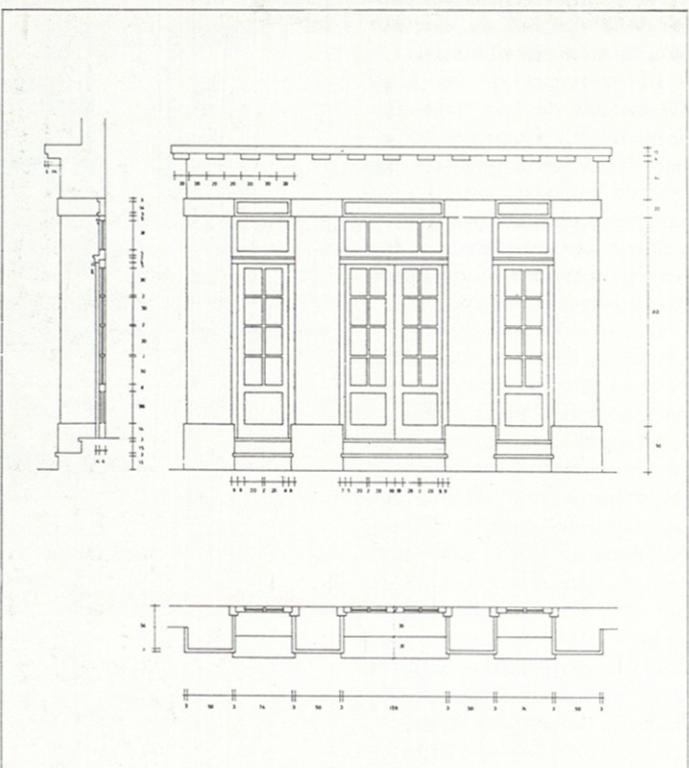
En esta página, publicamos la fachada al jardín y diversos detalles de éste, así como un detalle de la puerta que desde el zaguán situado detrás del arco da entrada al Ayuntamiento.

Un capítulo aparte lo constituye la elección de los materiales —piedra, ladrillo, madera— así como su particular utilización, particularmente en la pérgola, en el arco y en el suelo de la pequeña plaza pavimentada del jardín.
